Problematyka konserwatorska gotyckich relikwów archeologicznych frontowej części przedproży pałacu Pod Krzysztofory na Rynku krakowskim

Conservation Issues of the Gothic Archaeological Relics of the Front Section of the Perrons of Krzysztofory Palace on the Market Square in Kraków

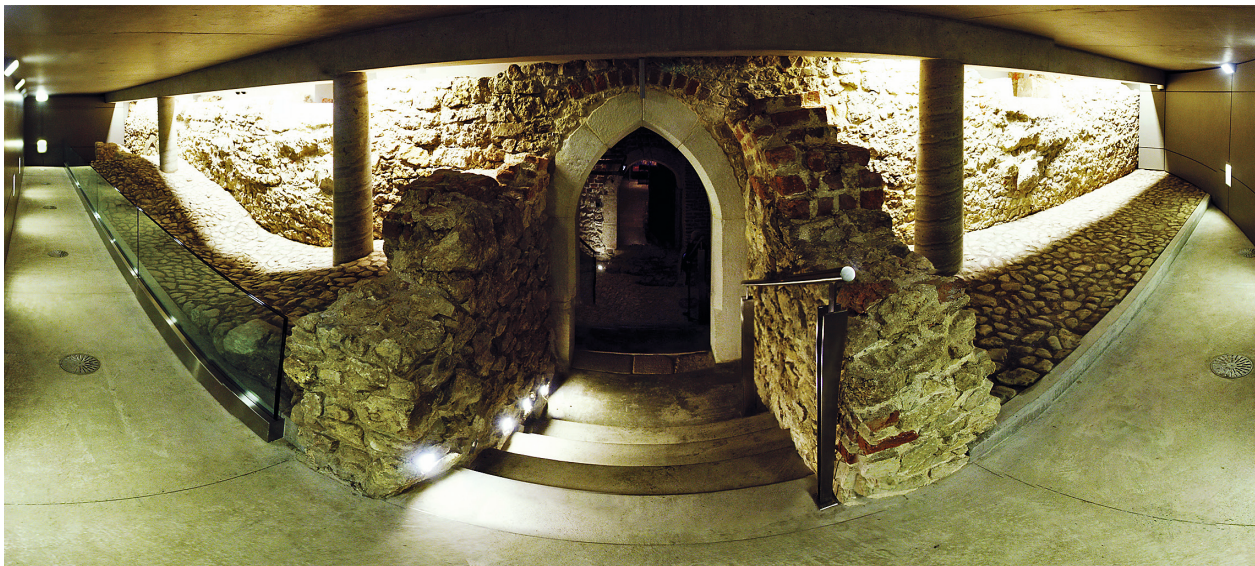
Ryc. 1. Widok frontowej ściany przedproży. Na pierwszym planie portal wejściowy do północnej części przedproży z zachowanym fragmentem dolnej części kolebki. Widok po konserwacji, fot. P. Podolski

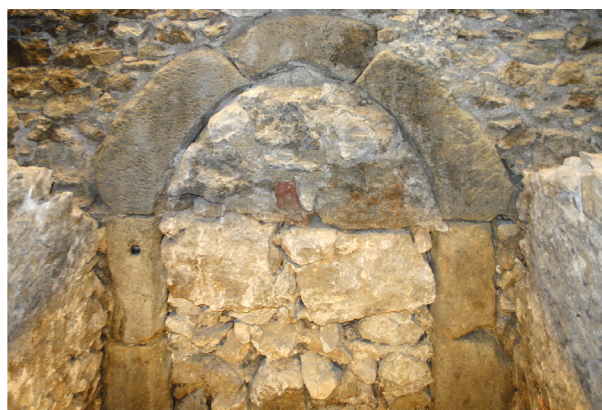
Ryc. 2. Zamurowany portal w części południowej (frontowa ściana przedproża południowego). Widok po konserwacji, fot. M. Sawicki

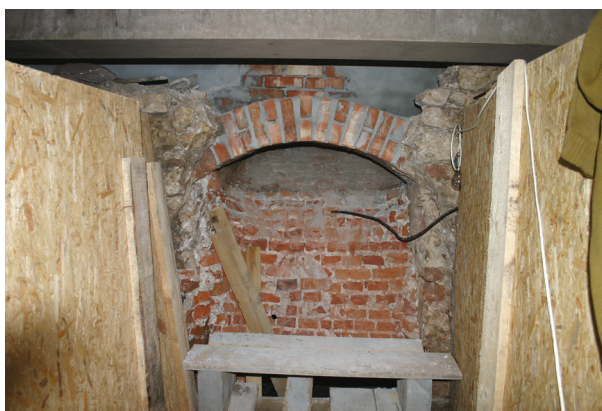
Ryc. 3. Fragment zamurowanego wejścia (częściowo zrekonstruowanego w partii łuku) w północnej części przedproża. Widoczne rozległe zniszczenia podstawy łuku ceglanoego. Widok w trakcie konserwacji, fot. M. Sawicki

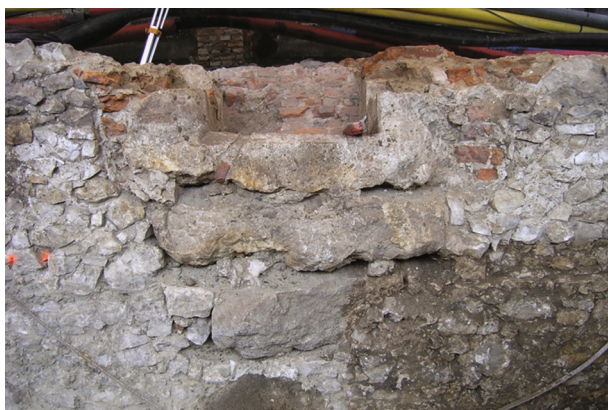
Dzięki wykonanym pracom przeprowadzono analizę aktualnego stanu zachowania muru oraz sprecyzowano przyczyny zniszczeń, jakie miały na to wpływ. „W ogólnej ocenie stan zachowania odkopanej frontowej ściany przedproża można określić jako nie najlepszy, miejscami wręcz zły”⁹. Najlepiej dochowały się do naszych czasów najniższe partie murów. Na tym poziomie wążek kamienny był stosunkowo stabilny, jedynie miejscami osłabiony w wyniku ubytków zaprawy spajającej. W części południowej odnaleziono kamienny portal, wtórnie zablendowany w XVII wieku (ryc. 2), natomiast strona północna posiadała jedynie zamurowane wejście z Rynku do przedproży (ryc. 3). Z istniejącego tam niegdyś portalu przetrwał jedynie in situ kamienny próg. Na poziomie ponad portalami znajdują się relikty czterech okien. Do naszych czasów dotrwały ich dolne partie w postaci podokienników. Zachowany fragment muru sięga do tej wysokości i tu jego konstrukcja ma najpoważniejsze uszkodzenia. Dolne węgry okienne uległy naruszeniu i odspojeniu od muru (ryc. 4).

Ryc. 4. Relikty południowego okna przedproża północnego. Stan podczas wykopalisk, fot. E. Holcer

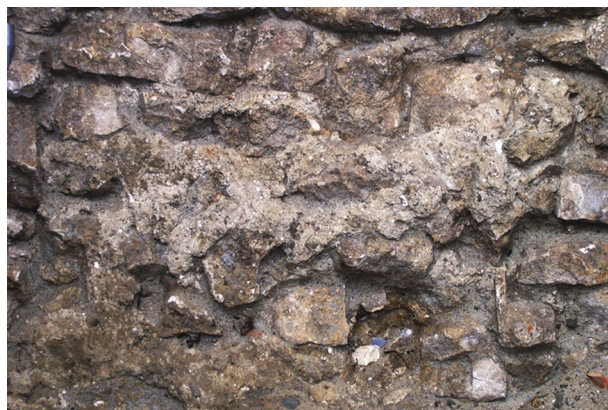
Najczęstszą przyczyną osłabienia konstrukcji jest proces powodujący dezintegrację zaprawy wiążącej (ryc. 5). Z powodu długotrwałego działania wody, spoiny uległy rozkruszeniu i osypaniu. Sam kamień posiada dobre właściwości mechaniczne i izolujące, gdyż należy do krystalicznych wapieni jurajskich z okolic Krakowa. Nie chłonie wody, co sprzyja jego wytrzymałości i trwałości. Przyczyny takiego stanu zachowania wynikają głównie z charakteru miejsca, w którym odsłonięto relikty. Górne części muru znajdowały się na głębokości, w której niejednokrotnie dokonywano przekopów pod wszelkiego rodzaju instalacje (ryc. 4). Działania te często w nieprzewidziany sposób naruszały zabytek, powodując jego poważne uszkodzenia mechaniczne. Liczne przesunięcia i zniekształcenia obiektów odsłoniętych na stanowisku, np. zróżnicowanie poziomów fragmentów bruku średniowiecznego czy odspojone, popękane i wykruszone elementy muru oraz ciosów kamiennych, były wynikiem osiadania kolejnych warstw ziemi. Do tego dzieła zniszczenia najbardziej jednak przyczyniła się woda opadowa. Wykorzystując gęstą siatkę różnego rodzaju instalacji, rozprawała się wzdłuż nich, skutecznie i równomiernie nasączając mury i sklepienia. Większa lub mniejsza porowatość materiałów, z których wybudowano te konstrukcje, dawała wodzie duże możliwości penetracyjne. Przenikająca do wewnętrznych struktur piaskowca, cegły, zapraw spoinujących

Ryc. 5. Fragmentarycznie zachowane pozostałości zapraw spoinujących i licujących. Stan w trakcie wykopalisk, fot. E. Holcer

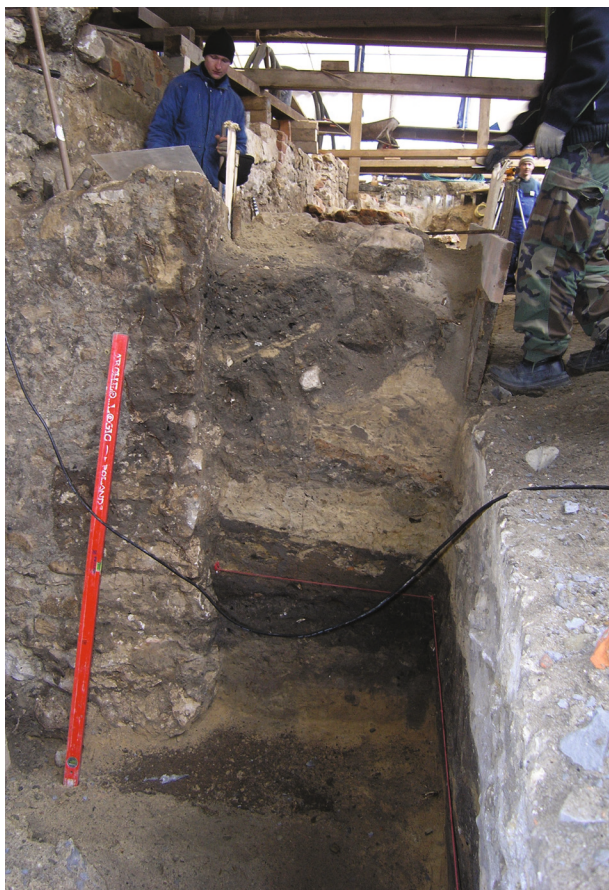
W wyniku historycznych procesów nawarstwiania się i podnoszenia poziomu rynku powstały osobliwe mapy w postaci nawarstwień ziemi, które są świadkami minionych wieków (ryc. 6). Te nawarstwienia kulturowe pod pewnym względem dają możliwość prześledzenia poszczególnych etapów rozwoju społeczności żyjącej przed wiekami. Dlatego tak istotne jest, aby zachować te echa przeszłości dla przyszłych pokoleń. Stan zachowania przekrojów można określić jako niestabilny. Główne czynniki powodujące degradację przekrojów to: procesy glebotwórcze powodujące różnice poziomów tej samej warstwy, uszkodzenia mechaniczne powstałe podczas kolejnych napraw na powierzchni Rynku, przemiany urbanistyczne i funkcjonalne przestrzeni Rynku, zmiany warunków posadowienia obiektu podczas bieżących prac archeologicznych i budowlanych.

Ryc. 6. Przekroje ziemne przed ścianą południowego przedproża. Stan w trakcie wykopalisk, fot. Ł. Holcer

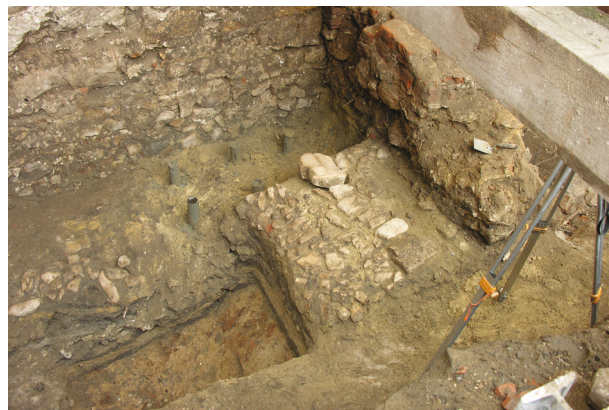
Ryc. 7. Relikty bruku przed ścianą przedproża północnego. Stan podczas wykopalisk, fot. Ł. Holcer

korzystywania, również należą do typu zabytków szczególnie narażonych na wiele czynników niszczących (ryc. 7). Już podczas samego odsłaniania doszło do wielu naruszeń poszczególnych kamieni. Jednak większość przemieszczeń i ubytków nastąpiła podczas powolnych procesów osadzania się gruntu. W ich trakcie powstało wiele wybrzuszeń i zapadłisk względem pierwotnego poziomu. Dostęp powietrza także tutaj przyczynił się znacznie do kolejnych przekształceń. Odparowująca woda, która zalegała w spoinach i gruncie, na jakim osadzony był bruk, spowodowała zmniejszenie objętości ziemi. Kurczący się materiał stawał się kruchy, tworząc odspojenia od kamieni. W ten sposób powstawały warunki, w których bruk był szczególnie narażony nawet na najdrobniejsze urazy mechaniczne.

Zachowane bruki oczyszczono z luźnych zanieczyszczeń ziemnych przy pomocy pędzli szczecinowych, szczotek i odkurzaczy przemysłowych. Na silnie zabrudzone partie działano (podobnie jak miało to miejsce w przypadku muru) przegrzaną parą pod ciśnieniem. Nadmiar powstającej w trakcie czyszczenia wody usuwano suchymi kompresami ligninowymi. Odspojone pojedyncze kamienie osadzono ponownie, stosując klej akrylowy¹⁹, natomiast powstałe spoiny wypełniono gliną zmieszaną z pozostałościami ziemi z przekrojów.

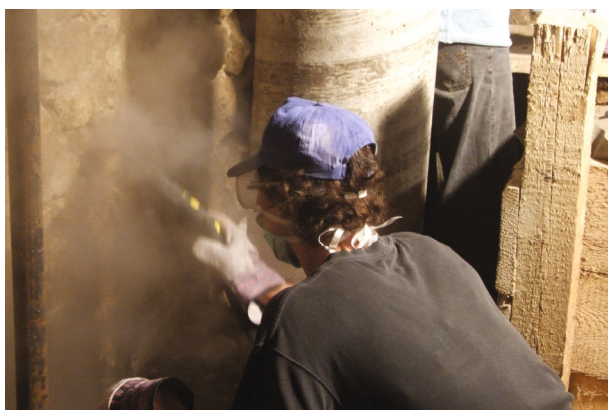
Ryc. 8. Czyszczenie parownicą zabrudzeń muru. Widok w trakcie konserwacji, fot. M. Sawicki

Po wstępnym przygotowaniu stanowiska do dalszych czynności, pobrano próbki do badań laboratoryjnych w celu ustalenia stopnia zasolenia muru (jakościowego i ilo- ściowego), rodzaju występującej na stanowisku mikroflory, składu ilościowego i jakościowego oryginalnych tynków. Na poszczególnych rodzajach materiałów występujących w obiekcie, tzn. wątkach kamiennych i ceglanych, ciosach okiennych i osobno piaskowcowych portalach, wykonano próby doczyszczania za pomocą metod określonych w za- łożeniach konserwatorskich. Najlepszym sposobem okazało się zastosowanie metody hydrotermicznej bezciśnieniowej. Do tego celu wykorzystano urządzenie firmy Kärcher (ryc. 8), wytwarzające parę wodną przegrzaną. Ponieważ konser- wacja obiektu miała mieć charakter zachowawczy, w do- borze metody doczyszczania postanowiono zarzucić plany zastosowania mocnych preparatów chemicznych. Poza tym zastosowanie wspomnianego urządzenia w znaczny sposób ograniczyło ilość wody wprowadzanej w i tak mocno już zawilgocony materiał. Przy pomocy odpowiednio dobranej dyszy usuwano z powierzchni zabytkowych różnego rodzaju zanieczyszczenia. Metoda ta posiada jeszcze jedną ważną za- letę. Temperatura wytwarzana przez urządzenie jest na tyle wysoka, że oprócz dużej skuteczności przy ściąganiu zabrud-zeń działa także dezynfekująco, niszcząc mikroflorę.

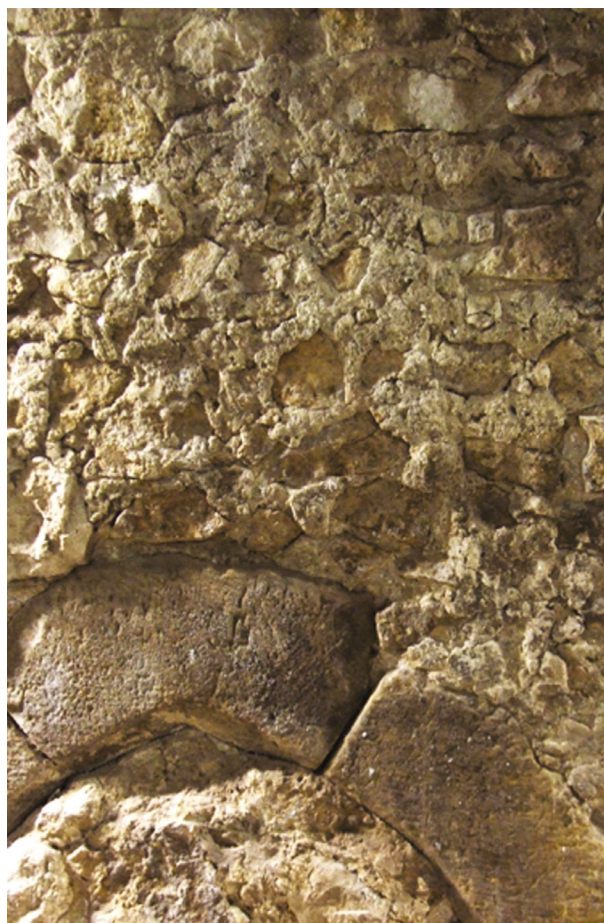
Ryc. 9. Fragmentarycznie zachowane pozostałości zapraw spoinujących i licujących, w kilku miejscach zrekonstruowane. Widok po konserwacji, fot. P. Podolski

Ubytki spoin oraz tynków licujących uzupełniono, metodą naśladowczą, zaprawą wapienną¹⁵. Masa nazywana zaprawą historyczną posiada granulację ilościową i jakościową wypełniacza zbliżoną do zaprawy oryginalnej. Przy użyciu tego materiału ponownie osadzono rozluźnione kamienie i cegły w wątkach muru.

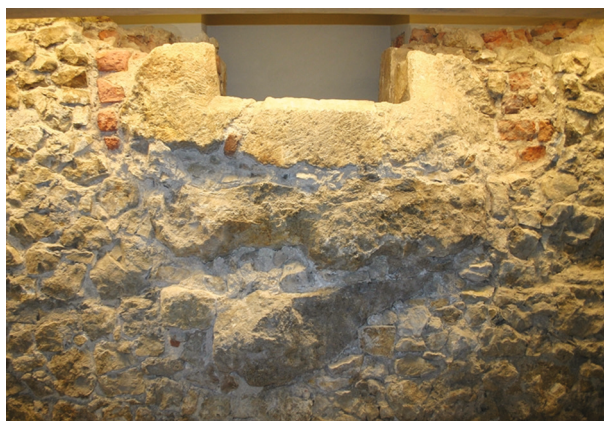
Ryc. 10. Relikty południowego okna przedproża północnego z częściowo zrekonstruowanymi partiami wątku ceglanego i kamiennego. Widok po konserwacji, fot. M. Sawicki

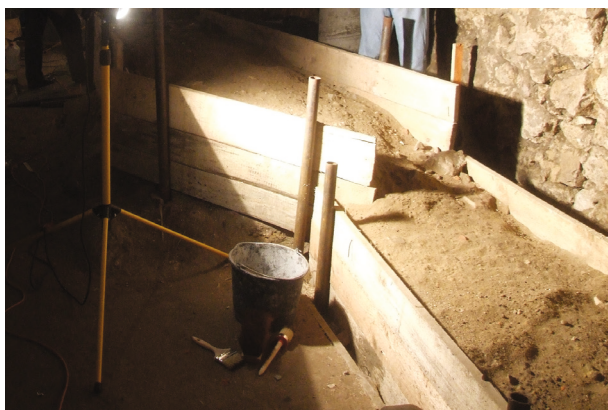
Ryc. 11. Widoczne zabezpieczenia przekroji nawarstwień ziemnych. Widok przed konserwacją, fot. P. Podolski

owanej z desek pozostawiono do czasu zakończenia procesu ustabilizowania struktury przekrojów (ryc. 11). Po tych czynnościach przeprowadzono zabieg impregnacji zewnętrznych partii metodą kroplowego nasączenia. Całą powierzchnię przekroju obłożono kompresami z ligniny nasączonej alkoholem i uszczelniono folią. Podczas tych czynności do kompresów przymocowane zostały elastyczne rurki z polipropylenu w odstępach około 15–20 cm. Ich zadaniem był transport impregnatu do kompresów ligninowych, podawany z jednego dużego zbiornika umieszczonego powyżej powierzchni nasączenia. Wykorzystanie grawitacji spowodowało równomierne rozprowadzenie impregnatu, natomiast szybkość procesu kontrolowano poprzez zawory kroplówkowe zamocowane na rurkach. W celu wzmocnienia ścianek przekrojów, które na okres zabiegów impregnacji zabezpieczone są drewnianym szalowaniem, tuż przy ściankach wykonano nakłucia metalową rurką na głębokość do początkowych – spodnich warstw. Średnica rurki była większa o kilka milimetrów od średnicy elastycznych rurek polipropylenowych. Nakłucia należało wykonywać deli-

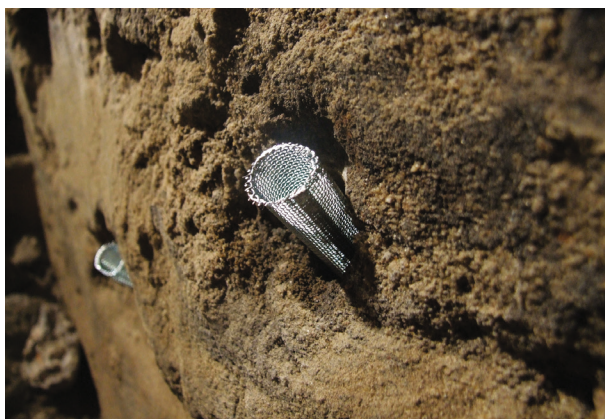
Ryc. 12. Założone rurki z siatek do mikropalowania. Widok w trakcie konserwacji, fot. P. Podolski

Kolejny etap polegał na wzmocnieniu i usztywnieniu wewnętrznej konstrukcji przekrojów. W tym celu za pomocą specjalnego wiertła (o średnicy 20 mm) wykonano na powierzchni serię pionowych otworów w układzie naprzemiennie krzyżującej się siatki na głębokość do 30 cm. Otwory w bocznych ściankach (po uprzednim zdjęciu zabezpieczającego szalowania) nawiercone zostały pod kątem 20–30 stopni (ryc. 12).

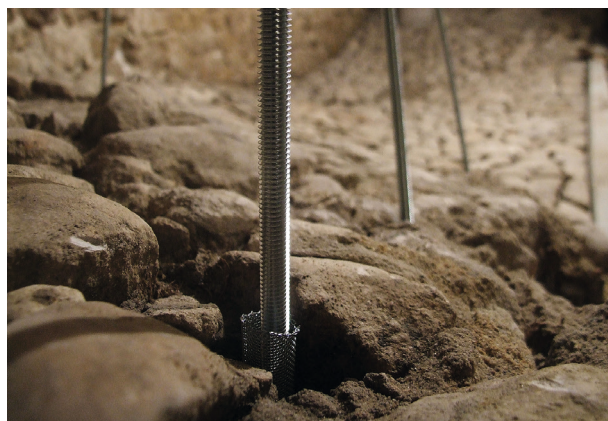
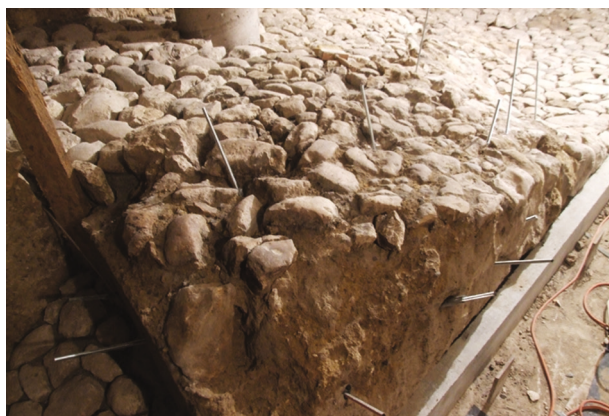
Ryc. 13. Wzmacnianie metalowych rurek ocynkowanymi metalowymi prętami. Widok w trakcie konserwacji, fot. P. Podolski

Ryc. 14. Wzmacnianie metalowych rurek ocynkowanymi metalowymi prętami. Widok w trakcie konserwacji, fot. P. Podolski

Zastosowane wiertło posiadało właściwości metalowej rurki, które eliminowało efekt tarcia wydobywanego materiału o zewnętrzne ścianki przekroju. Kolejną formą zabezpieczenia otworów przed zapadaniem się było wprowadzenie do nich perforowanych rurek (o średnicy 15 mm) o gęstej siatce z drutu niekorodującego. Impregnacja i dezynfekcja wewnętrzna przekrojów odbyła się przez wywiercone otwory stabilizowane rurkami z siatki. Kilkuetapowe nasączenie przeprowadzono z użyciem preparatu krzemooorganicznego¹⁸. Czas utwardzania wewnątrz przekroju wyniósł około dwa, trzy tygodnie. Po tym czasie przystąpiono do założenia mikro palowania. Do wnętrza rurek wprowadzone zostały gwintowane pręty ze stali nierdzewnej (o średnicy 7 mm) o długości krótszej niż głębokość otworu (ryc. 13, 14). Do tak przygotowanego zbrojenia wiano zaczyn cementowy (biały, portlandzki, niskosolny), który wypływając przez perforacje rurek, całkowicie wypełnił przestrzeń otworów (ryc. 15). Boczne ścianki przekrojów przycięto (według wskazań archeologów), aby uczytelnić nawarstwienia ziemne (ryc. 16).

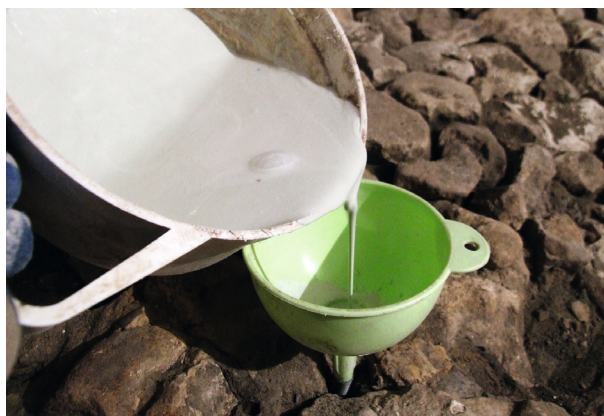
Ryc. 15. Wzmacnianie zezbrojonych metalowych rurek zaczynem cementowym. Widok w trakcie konserwacji, fot. P. Podolski

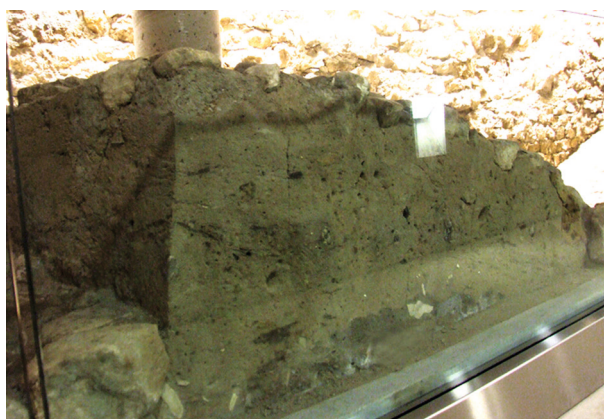
Ryc. 16. Przekroje ziemne przed ścianą południowego przedproża. Widok po konserwacji, fot. P. Podolski
