# KRZYSZTOFORY

# Podsumowanie wyników badań architektonicznych w pałacu Pod Krzysztoforą 2003–2011

## Wstęp

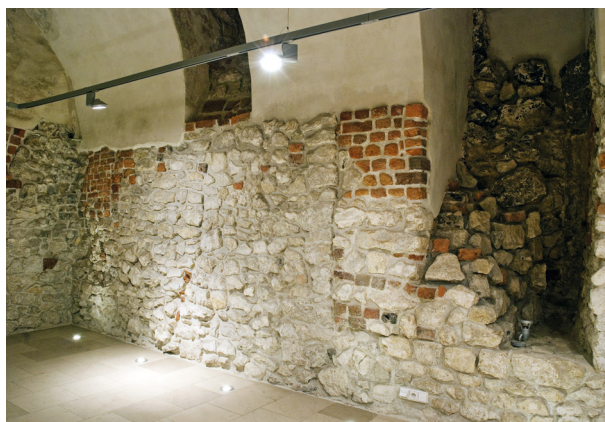
Ryc. 2. Narożna piwnica domu frontowego, ściana północna. Na osi ściany dużej, częściowo zamurowany otwór przejścia na ulicę Szczepańską. W nim pozostałości ostrołukowego portalu z piaskowca. W ścianach przy zachodnim narożniku relikty po osadzeniu ceglanej kapy piecowej, sprzed budowy sklepienia. Stan po konserwacji, fot. D. Bodzioch

Do tej dużej izby w przyziemiu domu narożnego, prowadziły dwa wejścia: jedno od Rynku, a drugie od strony ulicy Szczepańskiej (ryc. 2). Wysoko umieszczone okna usytuowano po bokach otworów komunikacyjnych. Aranżacja ta nadal pozostaje czytelna w ścianie północnej, natomiast we wschodniej (frontowej) uległa już zaburzeniu poprzez przekształcenie znacznych fragmentów muru. Najniższą kondygnację tych domów wzniesiono z kamienia łamanego. O materiale zastosowanym w strukturze murów na wyższych piętrach nadal niewiele wiadomo. Niewielkie i nieliczne sondy badawcze wykonane na parterze wykazują tu już przewagę materiału ceglanego.

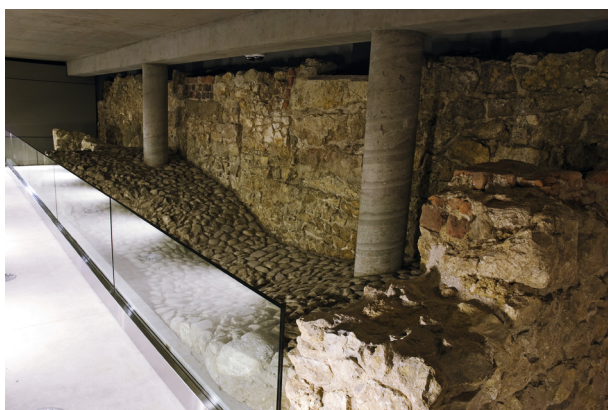
Ryc. 4. Zewnętrzne, kamienne lico frontowej ściany przedproża. Zagiębnienie w częściowo uzupełnionym bruku to zapadlisko nad odkrytym tu pochówkiem. Po prawej fragment muru oporowego przy zejściu do komory północnej. Stan po konserwacji, fot. D. Bodzioch

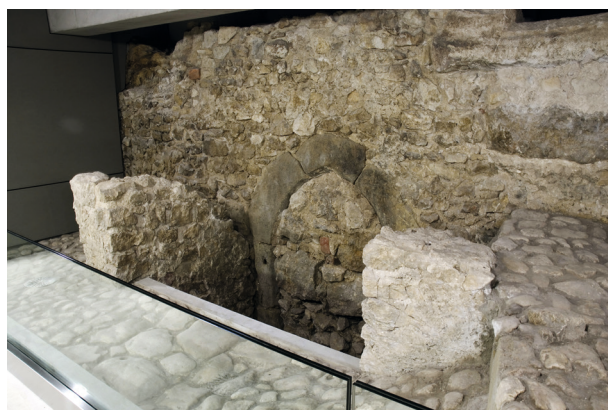
Ryc. 5. Zamurowany portal z piaskowca w zejściu do południowej komory przedproża. Po bokach dostawione kamienne mury oporowe. W górnej partii muru pozostałości po kamieniarce okien. O dołu warstwy starych bruków. Stan po konserwacji, fot. D. Bodzioch

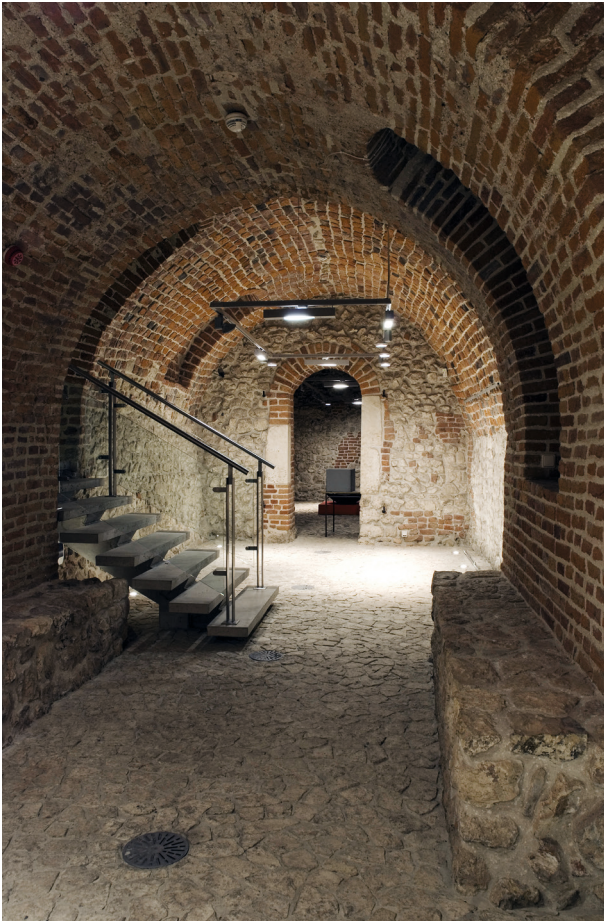
Ryc. 7. Północna komora przedproża. W głębi wtórne przejście do komory południowej, wykute po przesklepieniu obu piwnic. Stan po konserwacji, fot. D. Bodzioch

Zmiana dotychczasowej funkcji pomieszczenia południowego wymagała przebicia nowego przejścia do pomieszczenia północnego. Połączono więc dwie, niezależne dotąd komory piwniczne, ograniczając tym samym komunikację do jednej drogi wiodącej z Rynku przez środek piwnicy północnej i dalej w głąb pomieszczeń dolnej kondygnacji budynku frontowego (ryc. 3, 7).

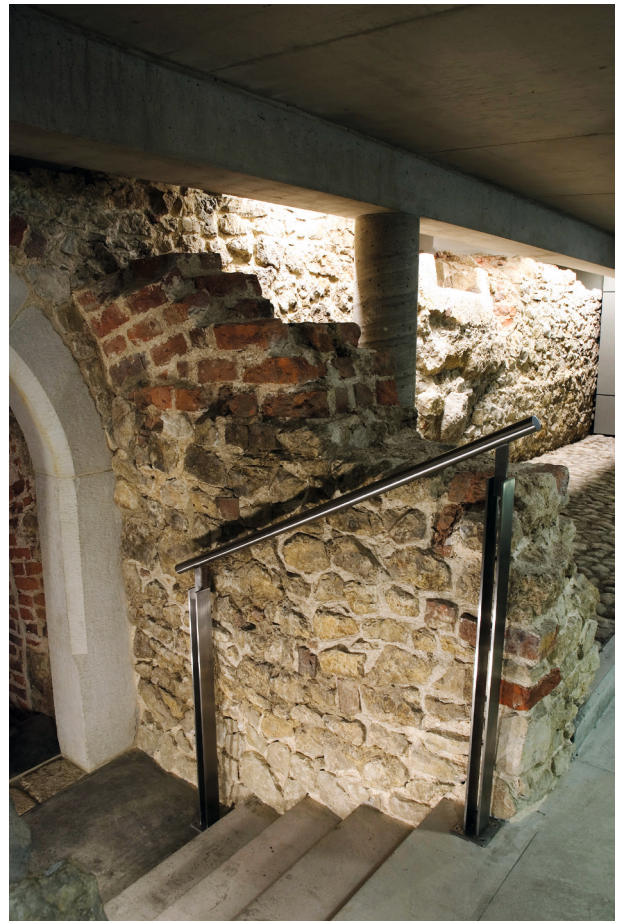
Ryc. 8. Kamienny mur oporowy dostawiony do przedproży przy zejściu do komory północnej. Na jego koronie zachowany fragment ceglano-ukośnie posadowionego sklepienia kolebkowego. Stan po konserwacji, fot. D. Bodzioch

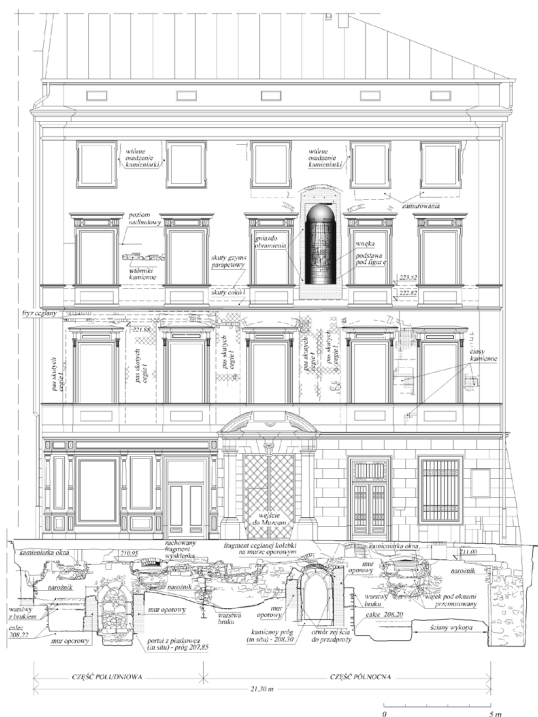
Ryc. 9. Przedproża i fasada pałacu Pod Krzysztoforą – uproszczona inwentaryzacja wyników badań, rys. Ł. Holcer, S. Cechosz

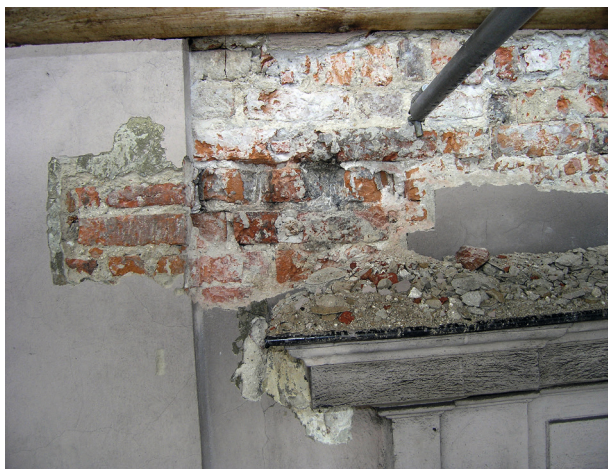
Ryc. 10. Fasada, pierwsze piętro. Fragment najstarszej ściany z fryzem kładzionym rębem skośnym, nad pierwszym oknem od południa. We fryzie zachowany tynk z pobiałami. Wyżej dwie warstwy cegieł w gotyckim układzie wątku i tzw. rolka, fot. L. Holcer

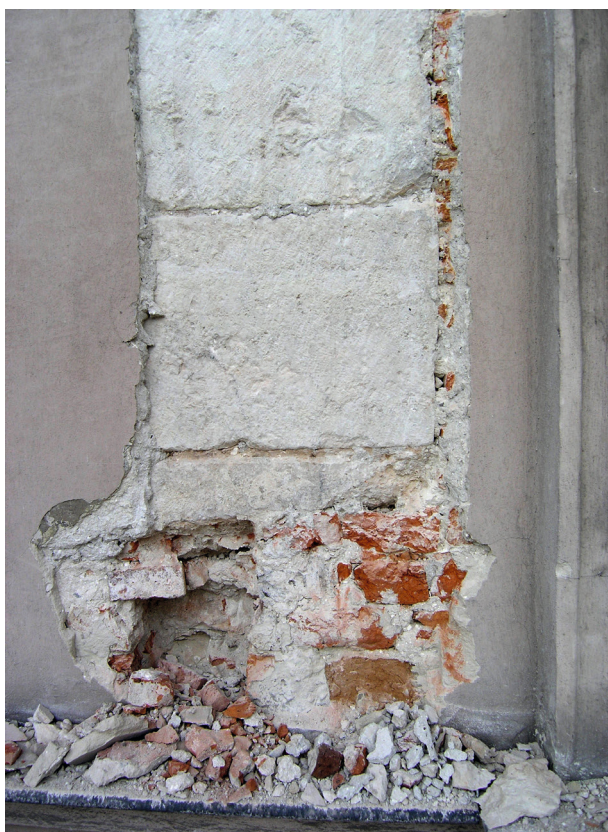
Ryc. 11. Fasada, pierwsze piętro. Dolna część filara z kamiennych ciosów (wapień jurajski), między pierwszym i drugim oknem od północy, fot. Ł. Holcer

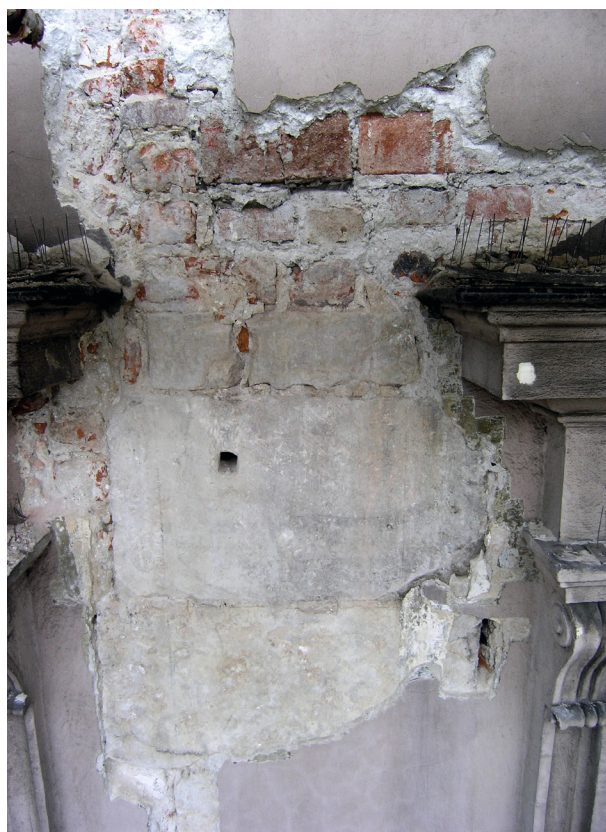
Ryc. 12. Fasada, pierwsze piętro. Górna część kamiennego filara międzyokiennego. Nad nim dwie warstwy cegieł gotyckich z opracowaną na płasko spoiną, fot. Ł. Holcer

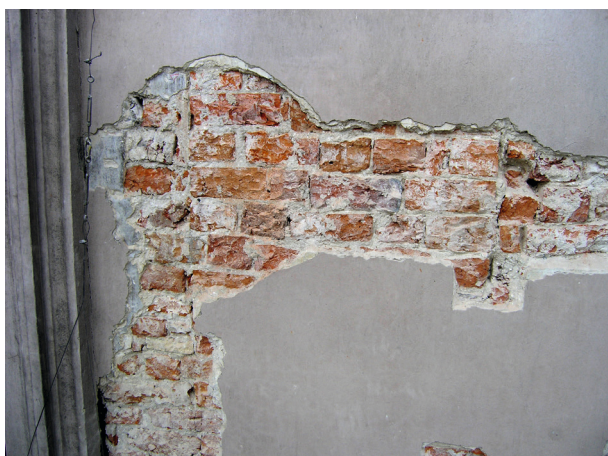
Ryc. 13. Fasada, pierwsze piętro. Pionowy pas skutych cegieł między trzecim i czwartym oknem od południa. Pośrodku wyraźna cezura; druga, mniej regularna po lewej, przy kamieniarce okiennej, fot. Ł. Holcer

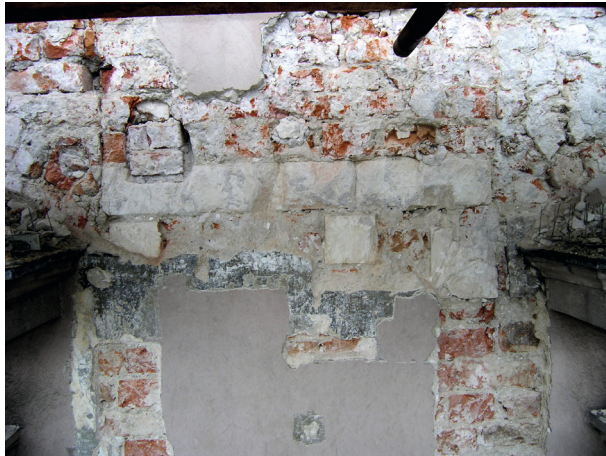
Ryc. 14. Fasada, pierwsze piętro. Pas skutych cegieł między drugim i trzecim oknem od południa, wydzielony pionowymi cezurami, fot. Ł. Holcer

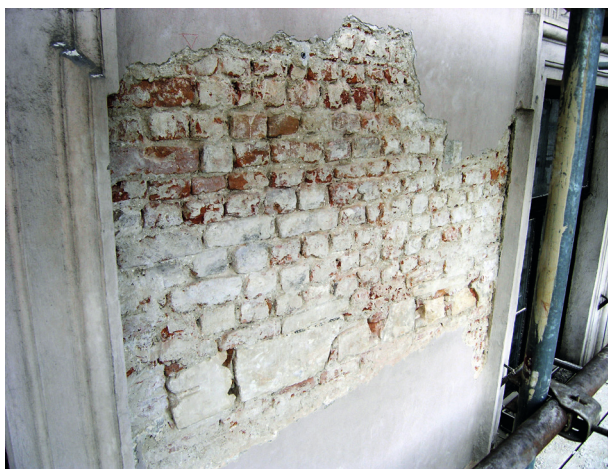
Ryc. 15. Fasada, drugie piętro. Ściana między pierwszym i drugim oknem od południa. Mur w układzie główkowym, z grubej cegły rozbiórkowej, oraz kamienne wtrątki, fot. Ł. Holcer

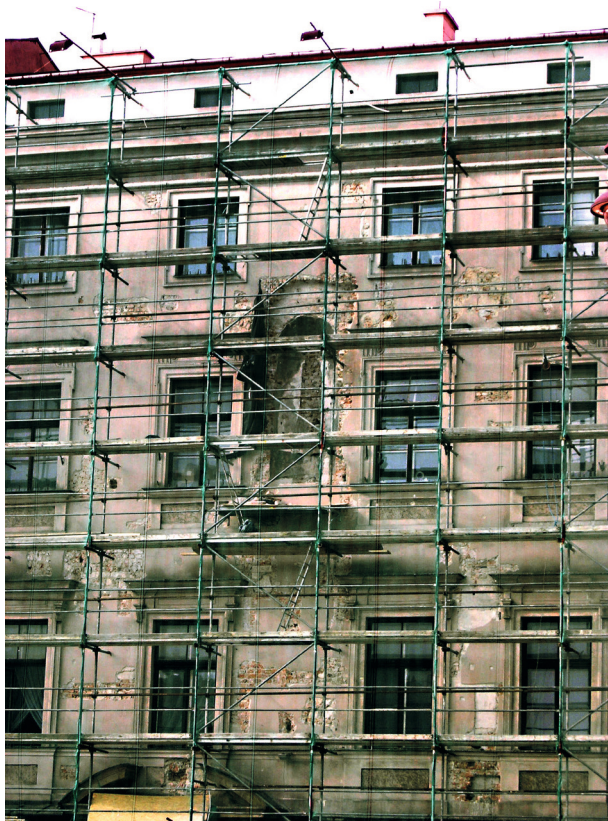
Ryc. 16. Wnęka po św. Krzysztofie na tle fasady pałacu, fot. Ł. Holcer

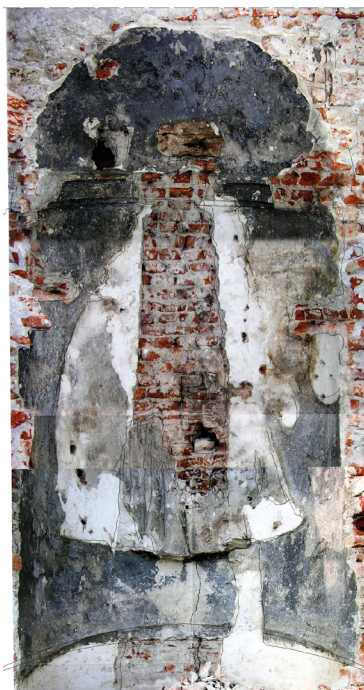
Ryc. 17. Koncha w rozwinięciu – fotograficzna dokumentacja zachowanych relikwów, fot. Ł. Holcer

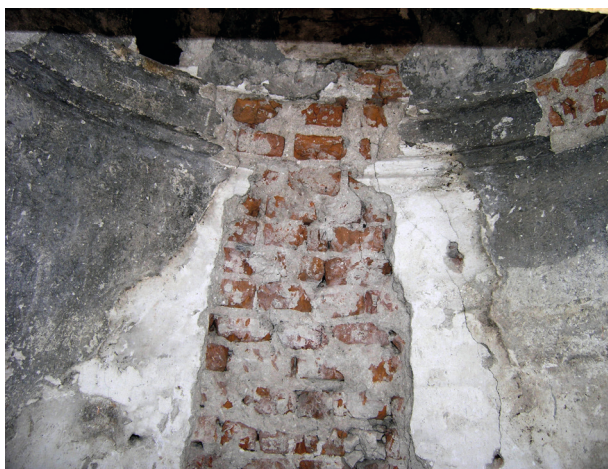
Ryc. 20. Fasada, drugie piętro, wnęka między drugim i trzecim oknem od północy. Górna część konchy poniżej gzymsu. Na tle ciemnego tynku jasne plamy, obwiedzione wyraźnym konturem. W osi wnęki nieotynkowany pas ceglanego muru, fot. Ł. Holcer

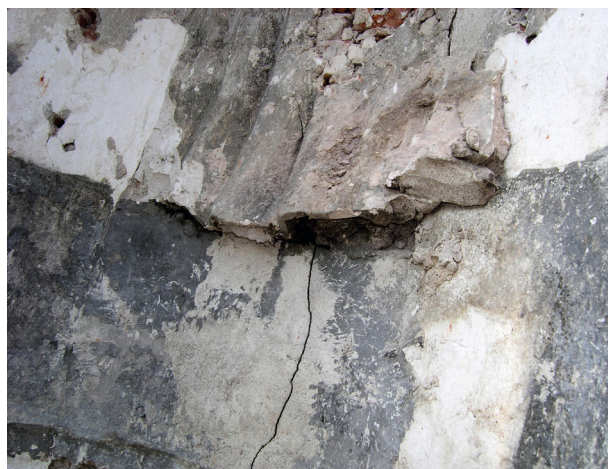
Ryc. 22. Fasada, drugie piętro, dolna część wnęki między drugim i trzecim oknem od północy. Na otynkowanym tle fragment plastycznie uformowanej dekoracji przypominającej fałdy draperii, fot. Ł. Holcer

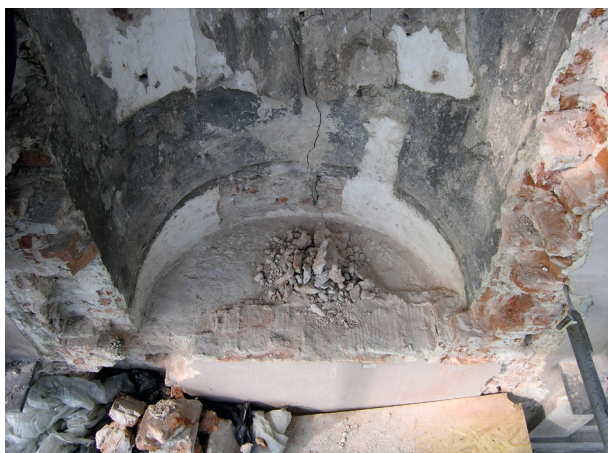
Ryc. 21. Fasada, drugie piętro, wnęka między drugim i trzecim oknem od północy. Dolna część konchy i jej dno, fot. Ł. Holcer

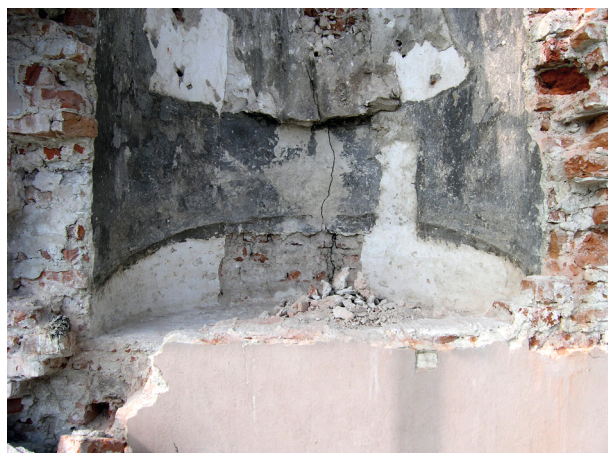
Ryc. 23. Fasada, drugie piętro, wnęka między drugim i trzecim oknem od północy. Powyżej dna konchy odcisk po usuniętej podstawie z ukośnym spadkiem, fot. Ł. Holcer

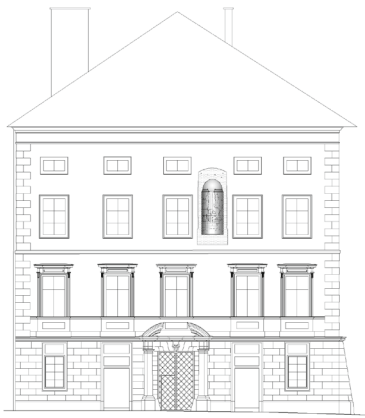
Ryc. 24. Próba rekonstrukcji fasady pałacu z końca XVII wieku (do 1791), rys. E. Holcer, S. Cechosz

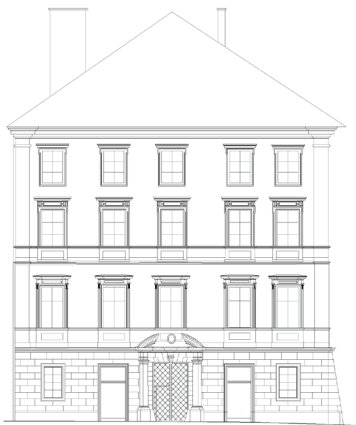
Ryc. 25. Próba rekonstrukcji fasady pałacu z początku XIX w. przed 1827), rys. E. Holcer, S. Cechosz

prostokątów „stojących” (ryc. 25). Jak wynika z fotografii archiwalnych, przynajmniej do końca XIX wieku nad pałacem zachowała się historyczna, trójspadowa forma wysokiego dachu. W latach 1917–1918 okna trzeciego piętra uległy ponownemu przekształceniu. Podniesiono ich parapety, zmieniając tym samym proporcje otworów, a profilowane opaski z górnymi uszakami wzbogacono przez zastosowanie uszaków także u dołu. Usunięto gzymsy nadokienne, spinając elewację w tym miejscu formą półwałka z listewką.

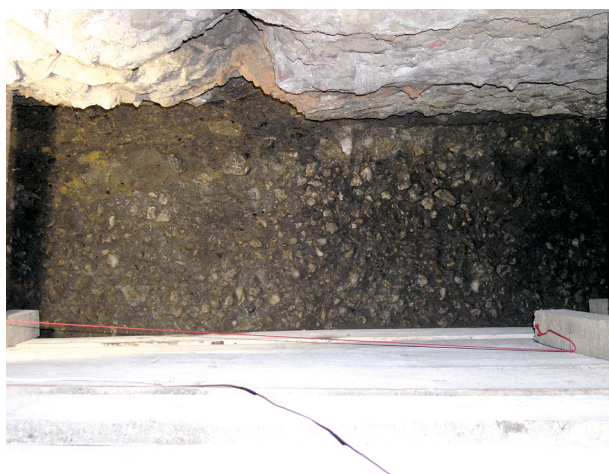
Ryc. 28. Ściana północna, odcinek E. Najniższa, utwardzona warstwa użytkowa złożona z drobnego kamienia na wysokości 208,40 m n.p.m. Przy górnej krawędzi ujęcia oplaszczowanie ściany północnej. Ujęcie od góry, fot. E. Holcer

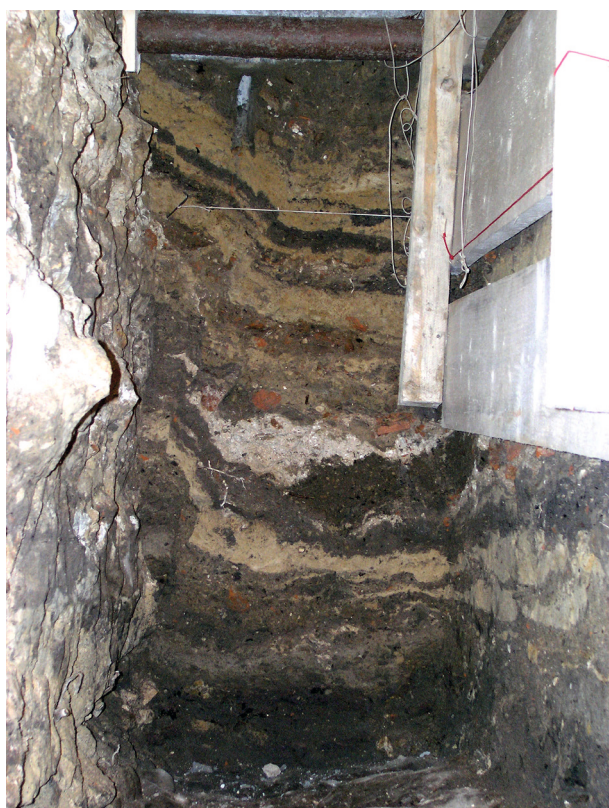
Ryc. 30. Ściana północna, odcinek E. Warstwy nasypów gruzowych i ziemno-piaskowych. U dołu fragment średniowiecznego bruku na wysokości 208,75 m n.p.m. Z lewej oplaszczowanie północnego muru budynku, wykonane z kamienia łamanego. Ujęcie w kierunku zachodnim, fot. E. Holcer

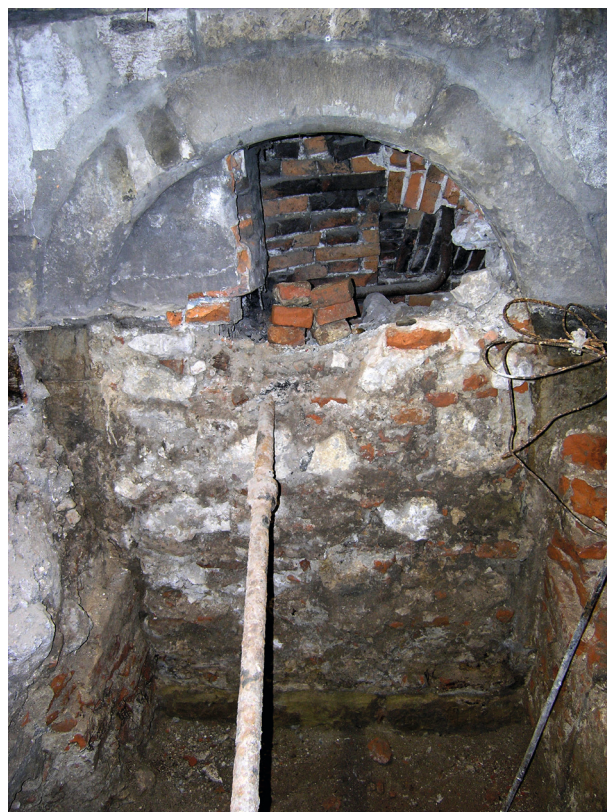
Ryc. 31. Ściana północna, odcinek E, część zachodnia. Zamurowany portal w dawnym zejściu do piwnicy. Po jego bokach pozostałości ceglanych murów oporowych, fot. E. Holcer

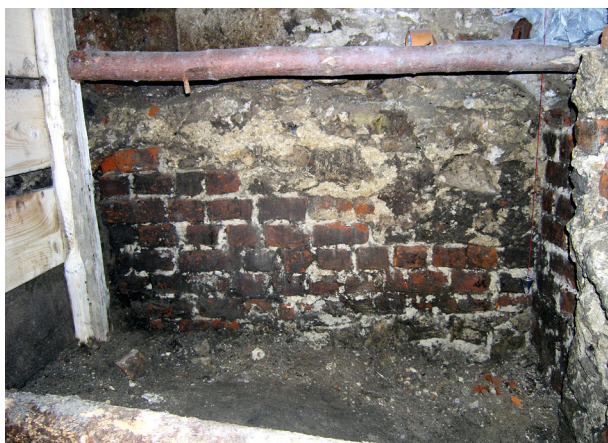
Ryc. 32. Ściana północna, odcinek F. Fragment fundamentu pod przyporą wschodnią. Poniżej kamienia łamanego ściana z gotyckiej cegły palcowanej – zapewne mur oporowy przy dawnym zejściu do piwnicy. Cegła gotycka również w północnej ścianie budynku (po prawej), fot. Ł. Holcer

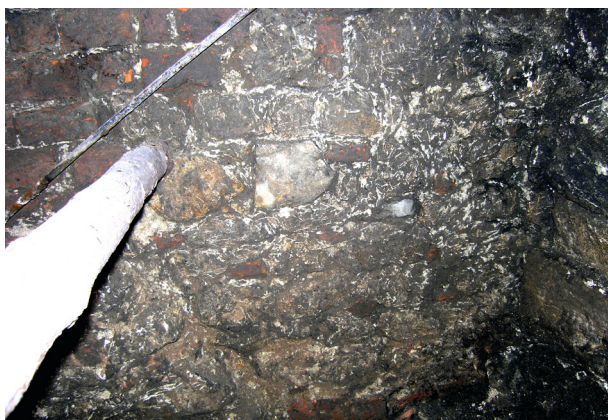
Ryc. 33. Ściana północna, odcinek F, część zachodnia. Staranny wążek z kamienia łamanego oraz fragment z cegły gotyckiej. Oba materiały jednoodrodnie powiązane. Po prawej kamienny, dostawiony fundament pod przyporą zachodnią, fot. Ł. Holcer

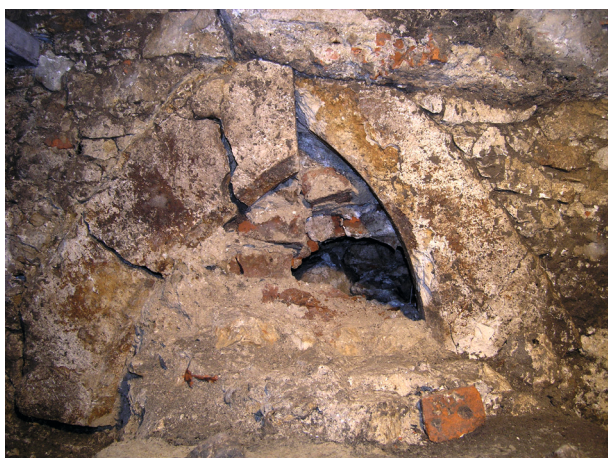
Ryc. 34. Ściana północna, odcinek G, część środkowa. Fragment kamieniarki ostrolukowego portalu z wapienia jurajskiego. Elementy mocno zniszczone, przesunięte względem siebie, ale osadzone in situ, fot. Ł. Holcer

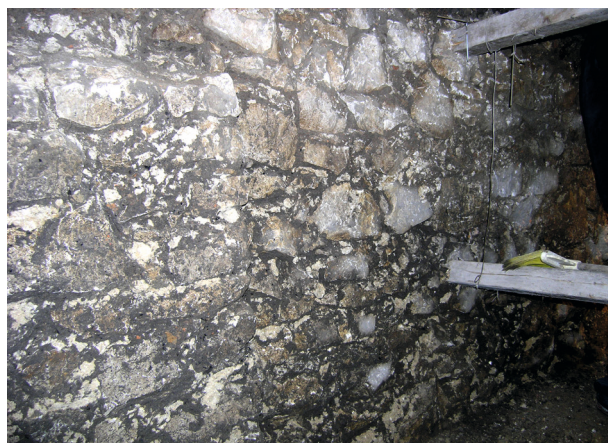
Ryc. 35. Ściana północna, odcinek G, część środkowa. Regularny wążek z dobieranego, warstwowo kładzionego kamienia łamanego, na głębokości 2–3 m poniżej poziomu chodnika, fot. Ł. Holcer

12,4–13,9 cm. Odcinkowi G odpowiada w przybliżeniu usytuowanie dwóch następnych od wschodu komór piwnicznych, których jeszcze nie przebadano. Ściana między tymi piwnicami trafia w światło zamurowanego portalu. Zewnętrzne lico muru, po obu stronach tego dawnego przejścia, wykonano z dobieranego, warstwowo układanego kamienia łamanego (ryc. 35).

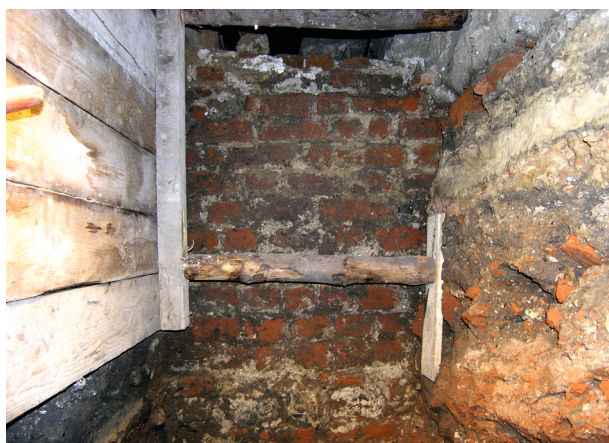
Ryc. 36. Ściana północna, odcinek H. Zachodni mur oporowy przy dawnym zejściu do piwnicy, wzniesiony z gotyckiej cegły palcowanej i kamienia łamanego. Po prawej, pod wtórnym oplaszczowaniem, liczne warstwy nasypów, fot. E. Holcer

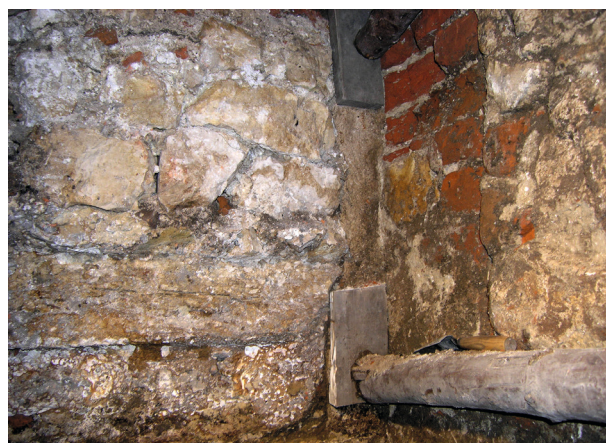
Ryc. 37. Ściana północna, odcinek H, część wschodnia. Fragment zamurowanego zejścia do piwnicy, a w nim zachowana kamienniarka portalu. Po prawej węgar i ościeże opracowane w cegle gotyckiej. Do ceglano-ocścieża dostawiona dolna, kamienna partia zachodniego muru oporowego, fot. E. Holcer

Obie przypory dostawiono do północnej elewacji obiektu, a fundament przypory wschodniej związano z płaszczem. W narożniku tym natrafiono na dwa mury oporowe oraz zamurowany otwór dawnego zejścia do piwnicy, z zachowaną kamieniarką portalu. Mury oporowe, prostopadle dostawione do ściany budynku, wzniesiono z palcowanej cegły gotyckiej o wymiarach 8,7–9,3 na 12,8–13,5 na 26,5–28,5 cm. Ich partię fundamentową tworzy kamień łamany z niewielkim dodatkiem cegły (ryc. 36). Poniżej opłaszczowania w narożniku wschodnim odsłonięto dolną część gotyckiego, fazowanego portalu z wapienia jurajskiego. Wykonano go wraz z budową ściany i osadzono we wnęce, której ościeża wykonano z gotyckiej cegły palcowanej o takich samych wymiarach, jak w murach oporowych. Różnica między licem muru północnego a płaszczyzną kamieniarki wynosi około 40 cm. Szerokość w świetle dawnego przejścia wynosi 128 cm. Portal zamurowano kamieniem łamanym i niezbyt dużymi ciosami z wapienia (ryc. 37).

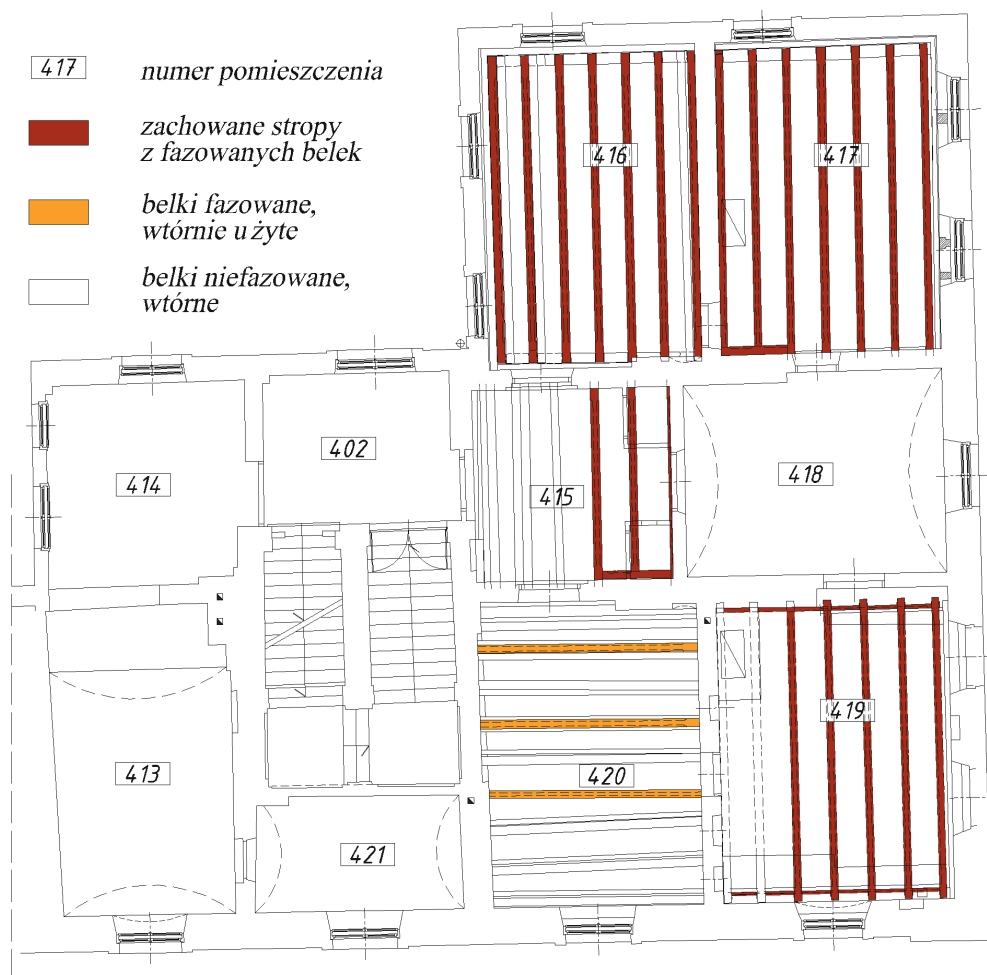
Ryc. 39. Rzut skrzydła zachodniego z pomieszczeniami trzeciego piętra, z układem belek stropowych odkrytych pod podłogą i numeracją pomieszczeń, rys. E. Holcer, S. Cechosz

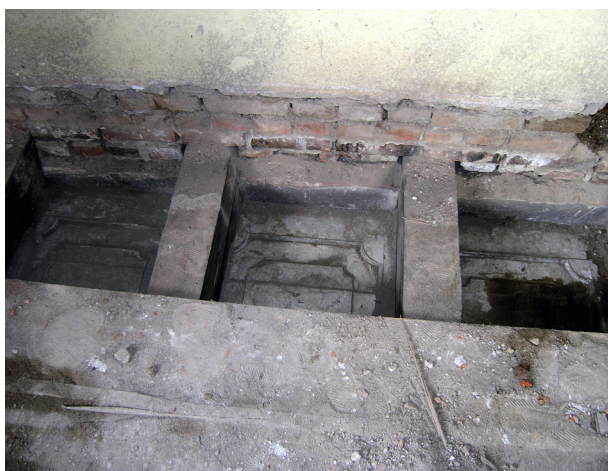
Ryc. 40. Trzecie piętro, pomieszczenie nr 417. Osadzenie fazowanych belek w ścianie północnej. Między belkami otynkowane czółka ceglane. Niżej, profilowane płyciny przybite bezpośrednio do belek, fot. Ł. Holcer

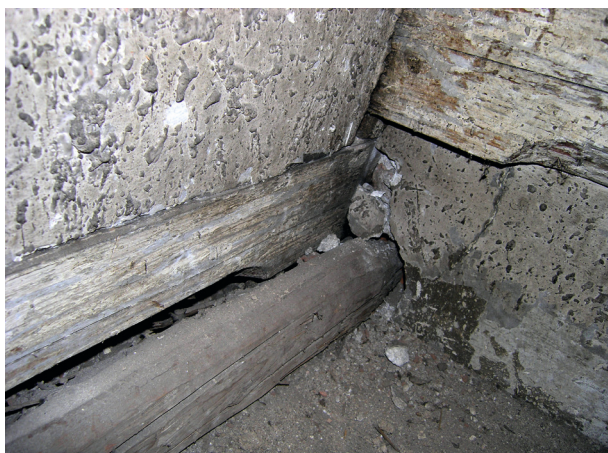
Ryc. 41. Trzecie piętro, pomieszczenie nr 419, narożnik południowo-zachodni. Po prawej fazowana belka przysięenna oparta na murlacie (elementy osadzone in situ). Poniżej murlaty wtórna belka podwieszona sufitu, fot. Ł. Holcer

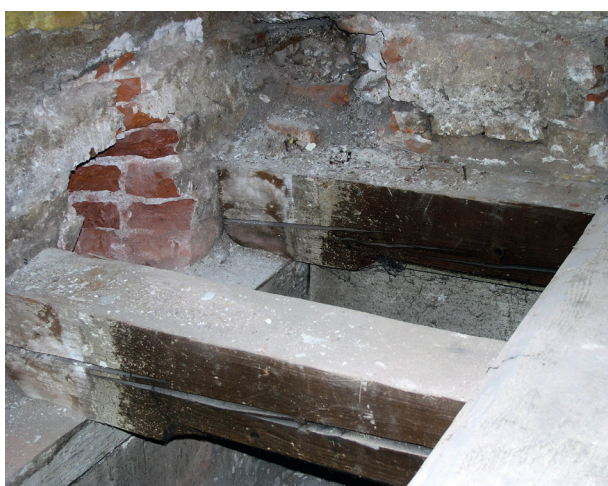
Ryc. 42. Drugie piętro, pomieszczenie nr 320. Fragment stropu przy narożniku południowo-zachodnim. Fazowane belki oparte na murlacie. Na bokach belek ślady po zdemontowaniu drewnianych czółek, fot. Ł. Holcer

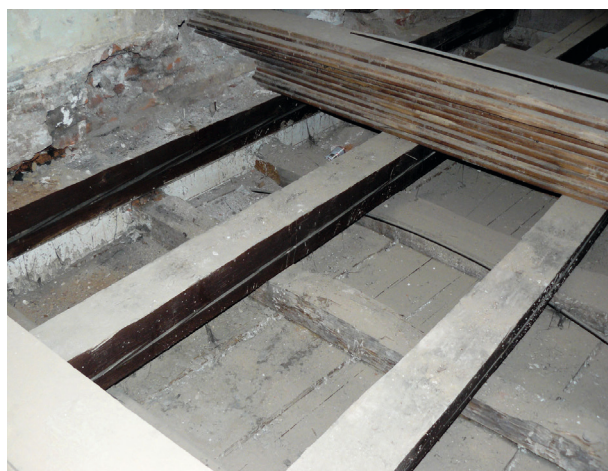
Ryc. 43. Drugie piętro, pomieszczenie nr 318. Fragment stropu z fazowanymi belkami wzdłuż ściany zachodniej. U dołu wtórna konstrukcja podwieszona sufitu, fot. Ł. Holcer

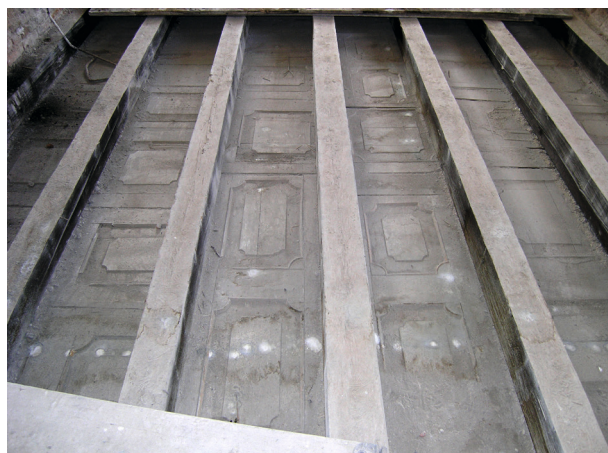
Ryc. 44. Trzecie piętro, pomieszczenie nr 417. Wtórny sufit przytwierdzony do fazowanych belek, wykonany z użyciem profilowanych płycin, fot. Ł. Holcer

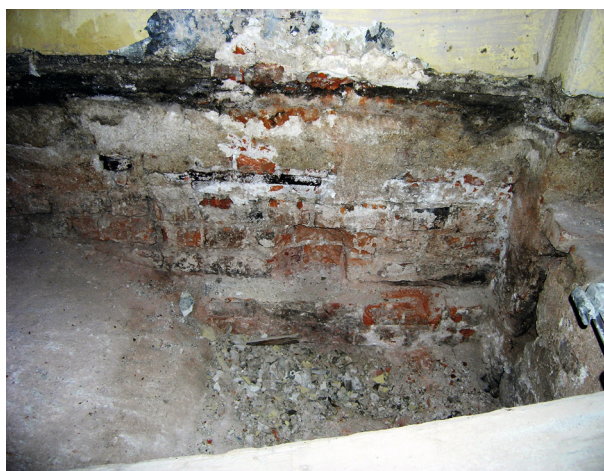
Ryc. 45. Drugie piętro, pomieszczenie nr 314, ściana wschodnia przy południowym narożniku. Poniżej podłogi fragment muru z odsadzką, wzniesionego z grubej cegły palcowanej w gotyckim układzie wątku, fot. Ł. Holcer
