# KRZYSZTOFORY

Zeszyty Naukowe Muzeum Historycznego Miasta Krakowa

## Wyniki badań archeologiczno-architektonicznych dawnego folwarku królewskiego w Łobzowie

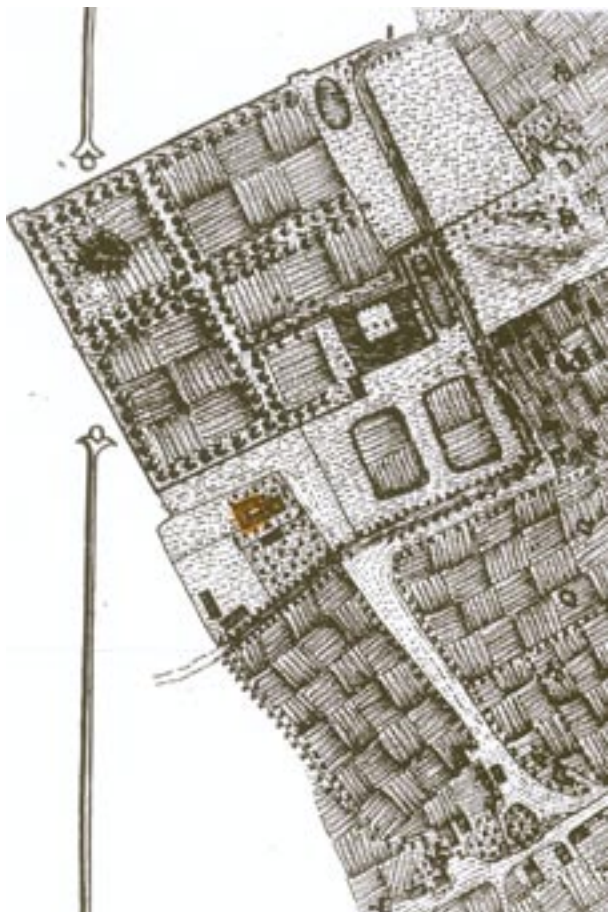
Ryc. 2. Fragment Planu Kollątajowskiego z 1785 r. z zarysem budynków folwarku łobzowskiego, wł. Muzeum Historyczne Miasta Krakowa, nr inw.2104/VIII, fot. R. Korzeniowski

Na widoku z początku XVII wieku<sup>23</sup> przedstawiony jest jako parterowy budynek na planie prostokąta o osi W–E (por.: ryc. 1, 2). W wyniku badań stwierdzono, że relikt murów budynku północnego należą do dwóch faz zabudowy folwarku: z końca XVI – początku XVII wieku oraz z około połowy XIX wieku. Relikty murów starszego budynku i nawarstwienia w ich obrębie stwierdzono w wykopach IIb/03 (ryc. 6), IIc/03 (ryc. 5) i IId/03 oraz w sondach 2/03 (ryc. 8) i 3/03 (ryc. 7). Plan budynku był zbliżony do prostokąta, z ukośną ścianą wschodnią (ryc. 9). Wymiary budynku wynosiły 10 m po linii N–S i od 7,5 m (w części północnej) do 9 m po linii W–E. Północno-wschodni narożnik budynku północnego, a jednocześnie folwarku

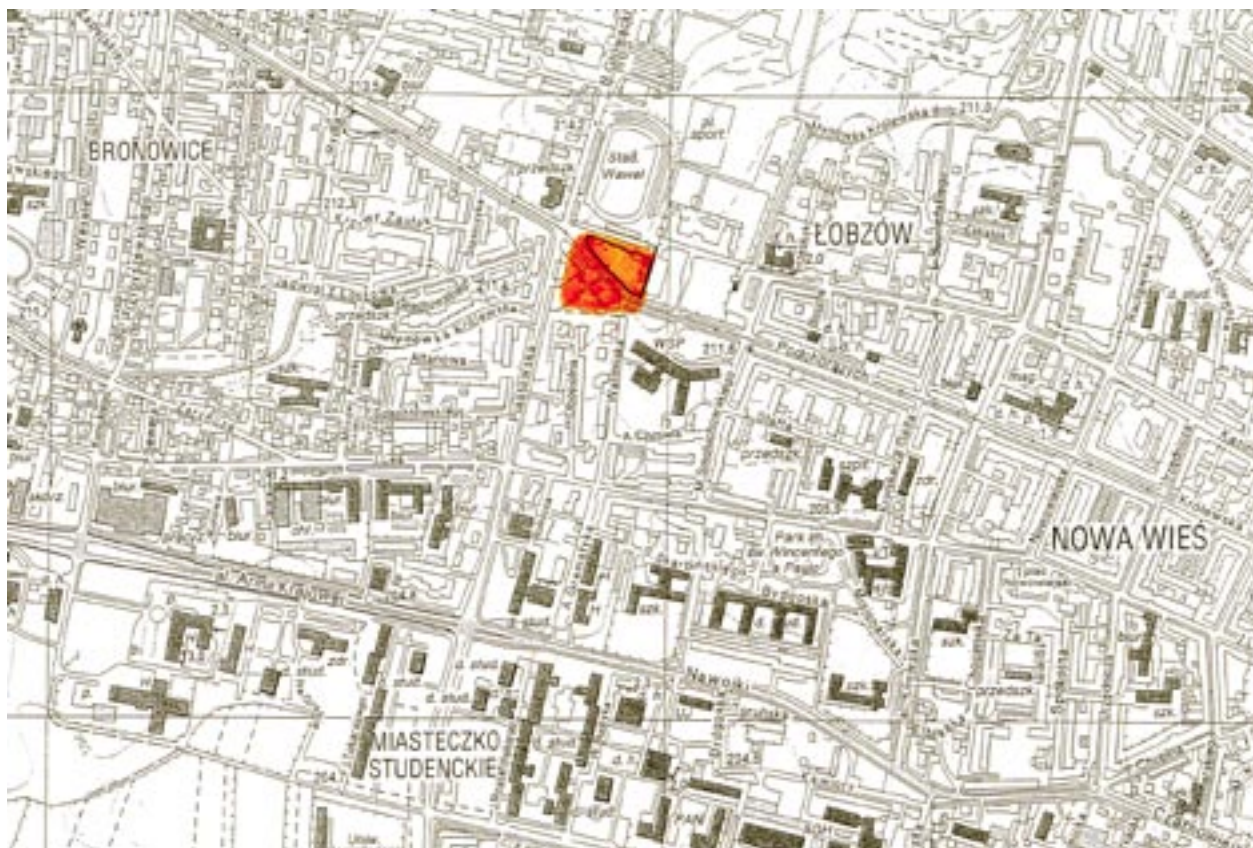
Ryc. 4. Kraków-Łobzów, lokalizacja dawnego folwarku królewskiego, skala 1:10 000

Teren dawnego folwarku objęty badaniami archeologiczno-architektonicznymi jest obecnie trawiastym skwem o kształcie zbliżonym do trójkąta (ryc. 4), otoczonym

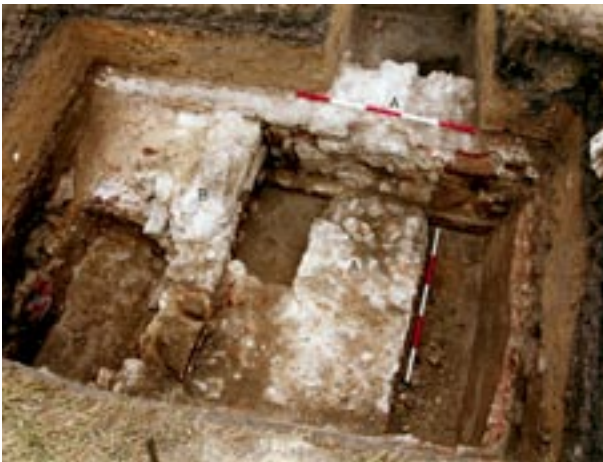
Ryc. 6. Wykop IIb/03, relikty północno-zachodniej części budynku północnego: starszego (A) i młodszego (B), widok od południa, z góry, fot. A. Filipowicz, 2003

Relikty nowych murów długiego budynku folwarcznego, który powstał w wyniku rozbudowy na zachód budynku starszego, odkryto w wykopach IIb/03 (ryc. 6), IIc/03 (ryc. 5) i IId/03 oraz w sondach 6/03 (ryc. 12), 7/03, 8/03 i 11/03. Szerokość tego budynku wynosiła 10 m, a długość około 70 m (zachodnia część znajduje się poza terenem badań).

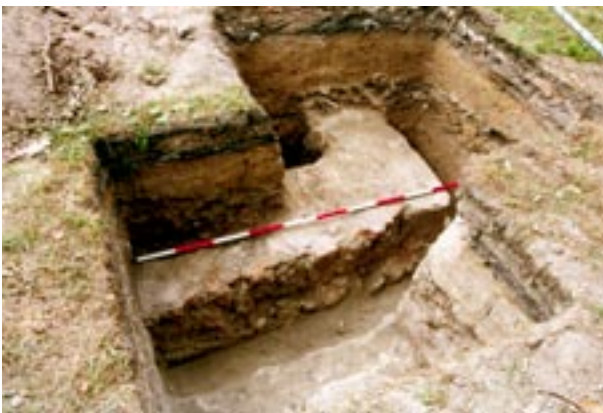
Ryc. 7. Sonda 3/03, relikty północno-wschodniego narożnika budynku północnego, widok pod południowo-wschodem, fot. A. Filipowicz, 2003

odsłonięto w sondzie 3/03 (korona muru na poz. 210,73 m n.p.m.), a narożnik południowo-wschodni w sondzie 2/03 (korona muru na poz. 210,66 m n.p.m.). Przebieg północnej ściany budynku obserwowano w sondzie 3/03 i w wykopie IIb/03 (korona muru na poz. 210,90 m n.p.m.). Relikty ściany południowej odsłonięto w sondzie 2/03 i w wykopie IId/03 (korona muru na poz. 210,75 m n.p.m.). Natrafiono również na ścianę zachodnią w wykopie IIb/03 (korona muru na poz. 210,40 m n.p.m.), IIc/03 (korona muru na poz. 210,33 m n.p.m.), IId/03 (korona muru na poz. 210,10 m n.p.m.).

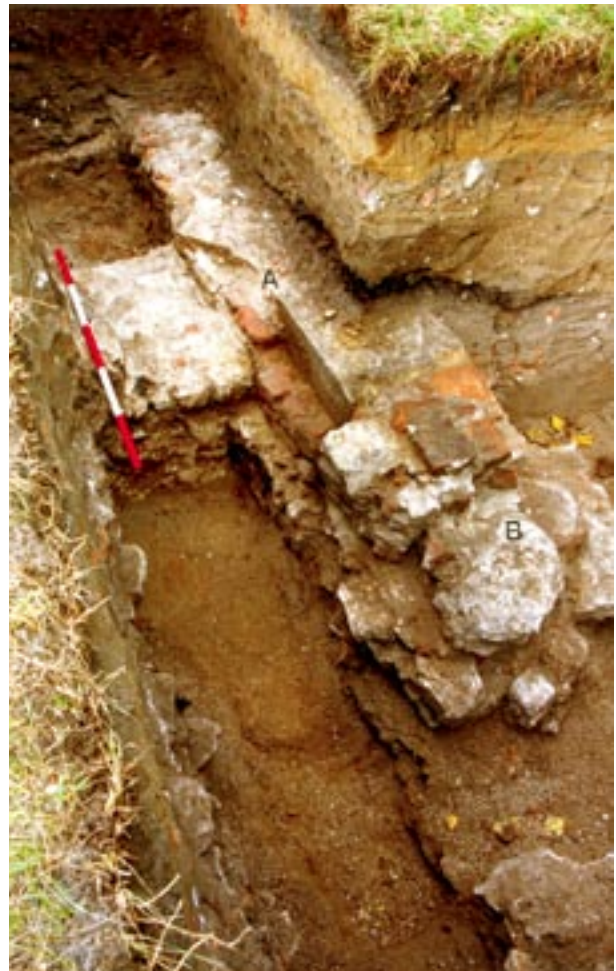
Ryc. 8. Sonda 2/03, relikty południowo-wschodniego narożnika budynku północnego (A) i muru parkanowego (B), widok od południowo-zachodu, fot. A. Filipowicz, 2003

W wykopach odsłonięto też fundamenty muru parkanowego o długości 24,5 m, z bramą pośrodku. Stanowił on przedłużenie ściany wschodniej obydwu budynków (ryc. 8, 11), łącząc ich narożniki. Natrafiono na nie w wy-

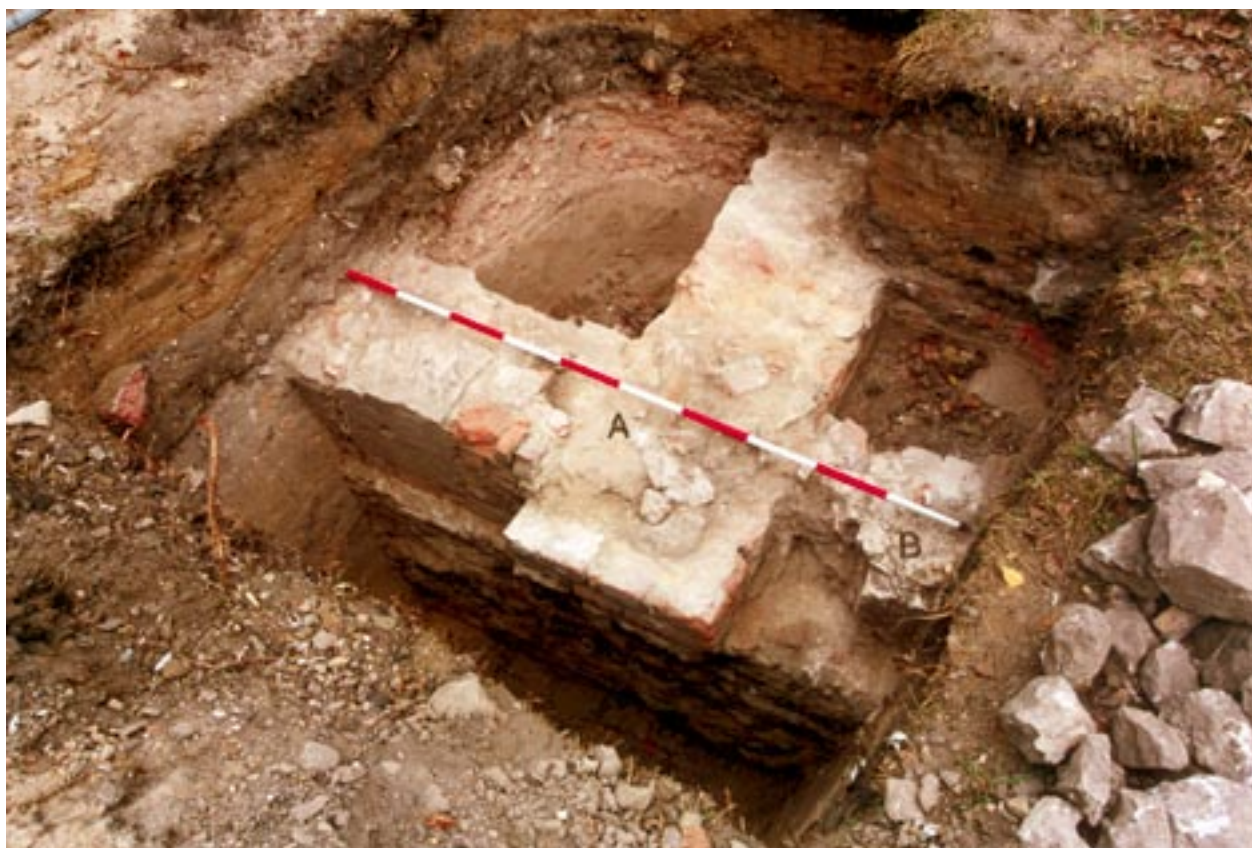
Ryc. 11. Sonda 9/03, relikty północno-wschodniego narożnika budynku południowego (A) oraz muru parkanowego (B), widok od północno-wschodu, fot. A. Filipowicz, 2003

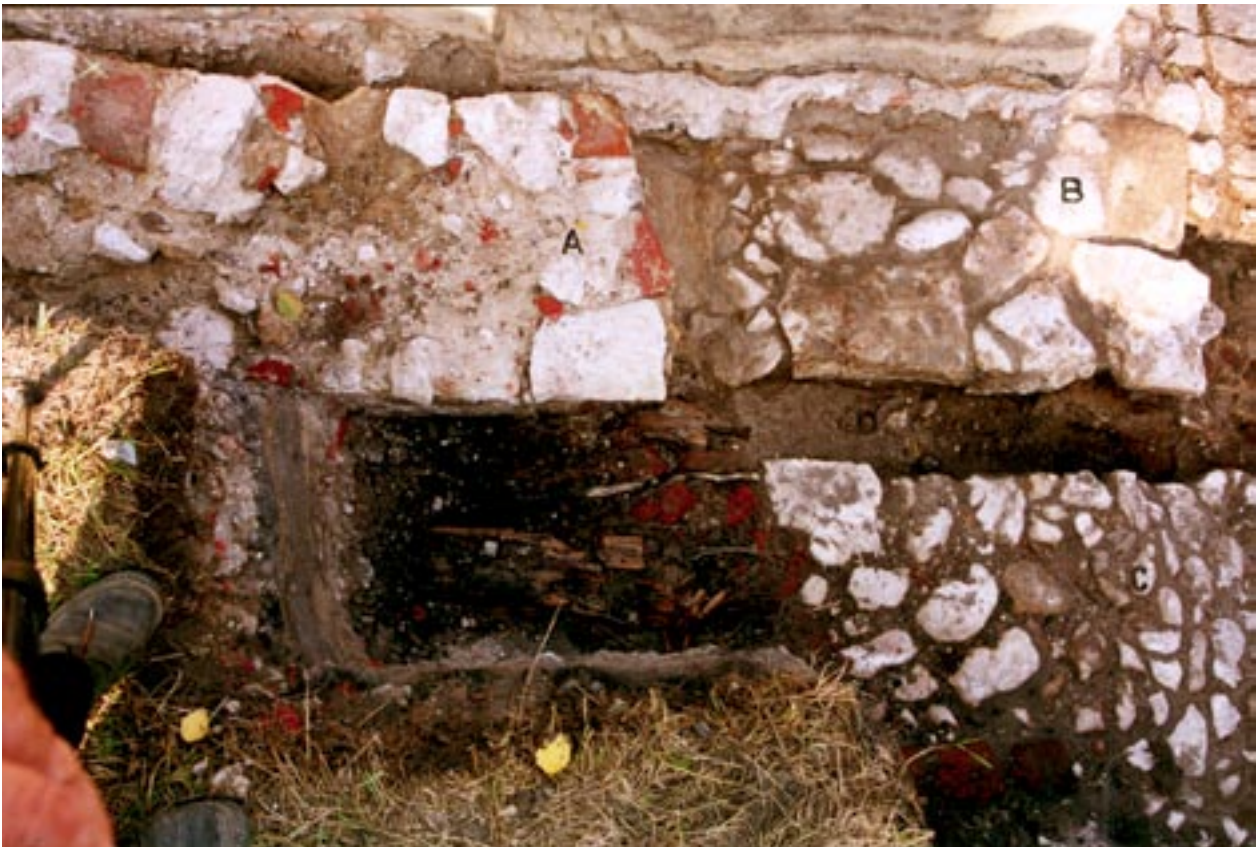
Ryc. 12. Sonda 6/03, relikty południowej ściany budynku północnego po rozbudowie (A) z widocznym gładem otworu drzwiowego oraz z brukami w sieni (B) i na dziedzińcu (C) oraz z negatywnem drewnianego progu (D); widok od południowo-zachodu, z góry, fot. A. Filipowicz, 2003

Podłoga stykała się w południowej części budynku z nawierzchnią wejścia (w glifie otworu) w postaci bruku z dużych, dobieranych kamieni wapiennych (ryc. 12). W części północnej budynku bruk znajdował się o około 5 cm poniżej podłogi (na poziomie 210,80 m n.p.m.). W części południowej kamienna posadzka ułożona była na poziomie 210,67 m n.p.m.

W młodszej fazie funkcjonowania folwarku nawierzchnię północnej części dziedzińca stanowił bruk kamienny (ryc. 12). Przy budynku północnym przebiegał na poziomie 210,61–210,48 m n.p.m., ze spadkiem ku południowi. Wzdłuż ściany, w odległości 1–1,2 m od niej, biegł rynsztok uformowany w bruku, co wyznacza zapewne szerokość okapu dachowego. Przy ścianie budynku bruk wykonany był z dość dużych kamieni wapiennych, a w południowej części – był nieregularny, ułożony z drobnych kamieni.
