KRZYSZTOFORY

Średniowieczne przedproże przed pałacem „Pod Krzysztofory” – najnowsze odkrycia

Od kilku już lat w pałacu „Pod Krzysztofory”, siedzibie Muzeum Historycznego Miasta Krakowa (Rynek Główny 35), trwają intensywne prace projektowo-badawcze prowadzone pod kierunkiem mgr. inż. arch. Marka Cempli, mające na celu zarówno poznanie historycznych przemian zachodzących w obiekcie, jak też jego właściwe użytkowanie, dostosowane dla muzealnych potrzeb i funkcji. Efektem tych robót są m.in. już oddane do użytku pomieszczenia piwniczne, przeznaczone na sale ekspozycyjne.

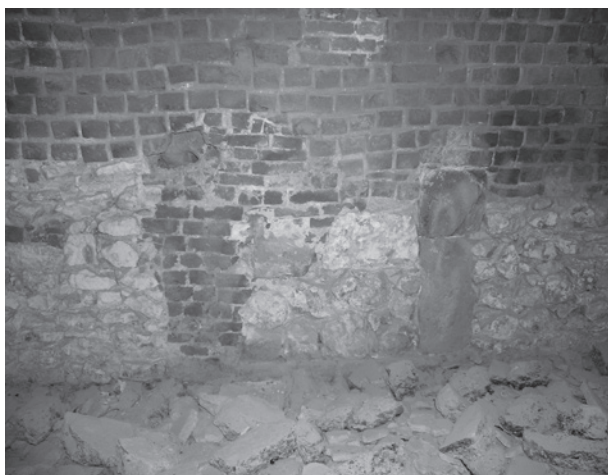
Ryc. 17. Zamurowany kamieniem łamanym otwór przejścia w elewacji dawnego budynku południowego. Zachowany węgar i próg wykonano z piaskowca. W miejscu drugiego węgara zamurówka z cegły palcowanej, cieńszej niż w sklepieniu. Kamieniarka osadzona in situ w wątku muru, fot. Ł. Holcer

niu przy elewacji północnego budynku frontowego (ryc. 4). Przeorganizowano również dotąd istniejącą komunikację w południowej części przedproża. Zamurowaniu uległo wejście w ścianie wschodniej oraz drugie, po stronie przeciwległej, prowadzące do wnętrza domu południowego (ryc. 1, 3, 4, 5). W tym ostatnim rozebrano górną część portalu celem właściwego posadowienia kolebki sklepienia. Do chwili obecnej zachował się jego próg i fragment jednego z fazowanych węgarów (ryc. 17).

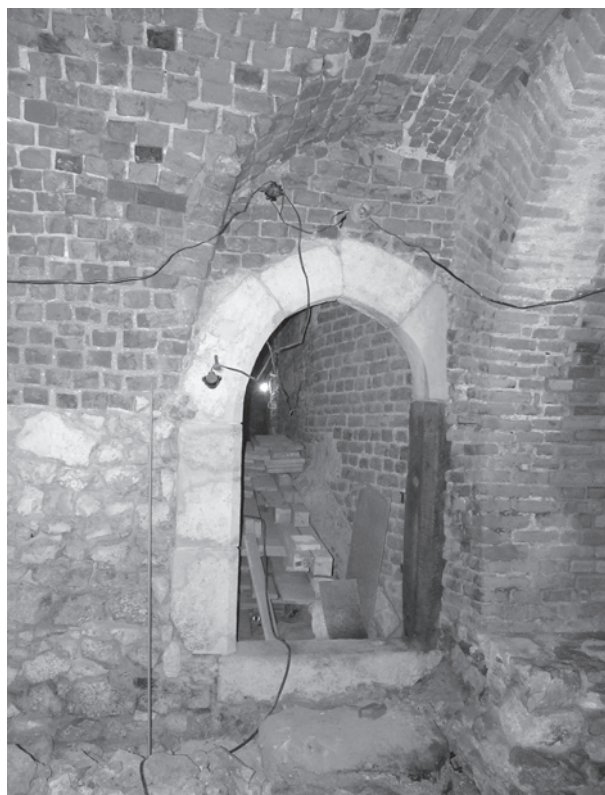
Ryc. 18. Fragment wschodniej elewacji dawnego budynku północnego (narożnego). W przejściu do najniższej kondygnacji domu wtórnie osadzony portal z wapienia pińczowskiego. Prawy węgar wykonany z piaskowca. Poniżej progu kamienny stopień o nieregularnej formie (głaz wapiennej). Z prawej przysięcnienny filar i gurt wspierający kolebkę sklepienia – elementy wzniesione z cienkiej cegły palcowanej, fot. Ł. Holcer

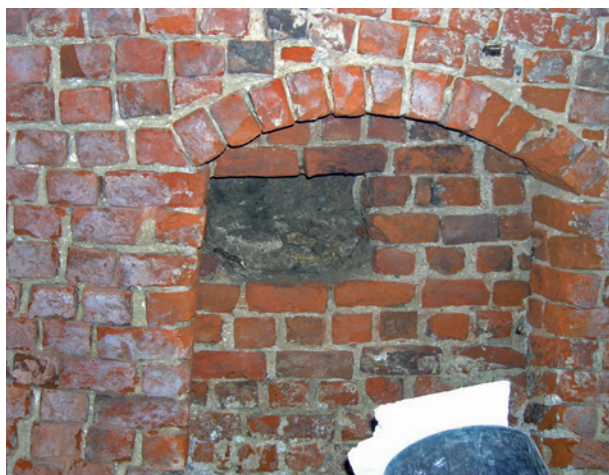
Ryc. 19. Południowo-wschodni fragment sklepienia w komorze północnej. Sposób opracowania lunety dawnego okna w kolebce ceglano-kamiennego sklepienia. Zamurówka otworu osadzona w ościeżu poprzez wkucie, wykonana z grubej, gotyckiej cegły palcowanej, pozyskanej z materiału rozbiórkowego, fot. Ł. Holcer

Piwnice wchodzące w skład konstrukcji całego przedproża, usytuowane pod obecną płytą Rynku, przed pałacem „Pod Krzysztoforą”, poza niewielkimi zmianami zachowały swój średniowieczny charakter. Proces likwidacji zadaszeń nad tarasami rozpoczął się już w XVI wieku, a same tarasy przed kamienicami mogły funkcjonować do końca XVII, a nawet w początkach XVIII wieku. Wtedy to rozebrano lunety nad wszystkimi oknami oraz sklepienie oparte na murach oporowych przy wejściu do przedproża północnego (ryc. 5). Cegłę wykorzystano do zaślepienia otworów okiennych w lunetach, z nieznacznym cofnięciem w stosunku do płaszczyzny sklepienia (ryc. 3, 19).

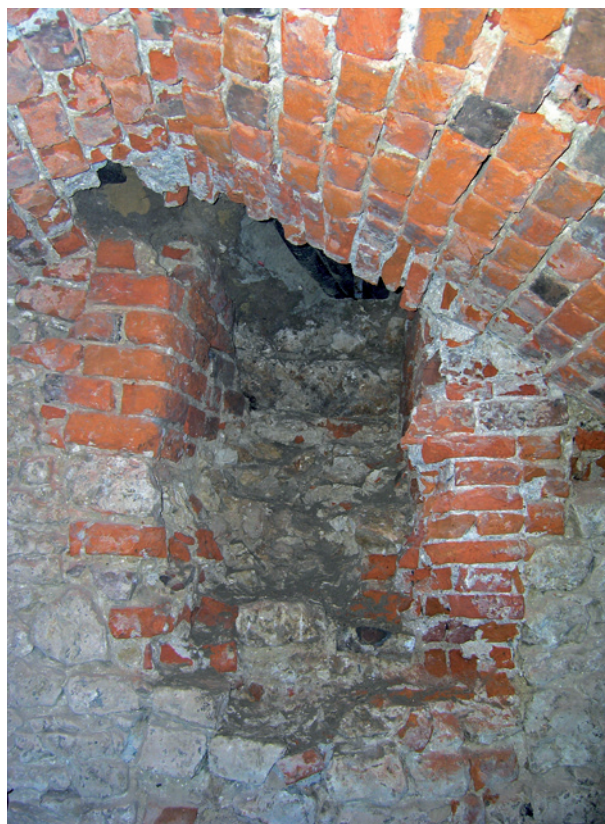
Ryc. 20. Fragment północnej ściany przedproża. Ceglano-kamienne glify w otworze dawnego okna od strony ul. Sławkowskiej. Prawe ościeże wtórnie zawężone. Stan po usunięciu zamurówki, fot. Ł. Holcer

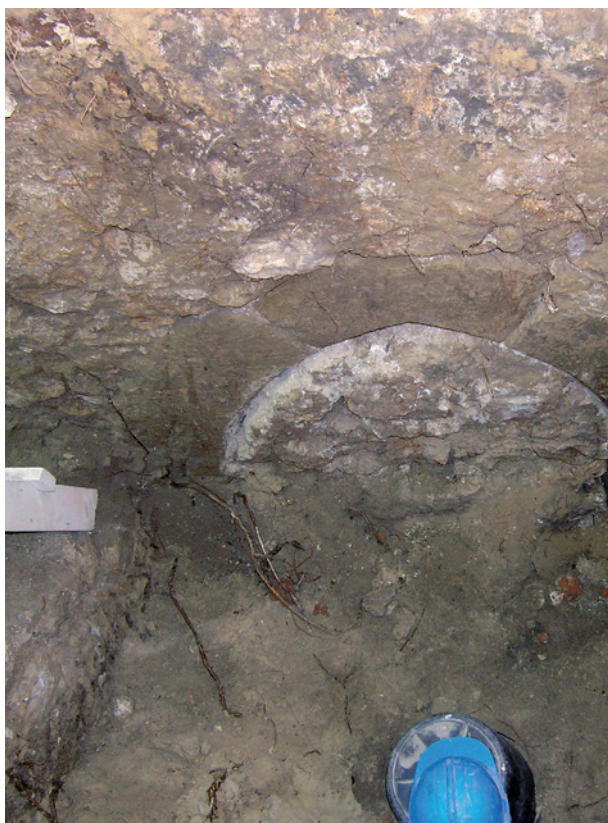
Ryc. 21. Przedproże południowe, ściana wschodnia (elewacyjna). Górna część ostrołucznego, fazowanego portalu z piaskowca. Po bokach korony kamiennych murów oporowych. Początkowy etap prac badawczych, fot. Ł. Holcer

wnioskować jedynie na podstawie kształtu korony kamiennego muru oporowego, ukośnie schodzącej w kierunku portalu (ryc. 5, 6, 21, 23). Poza tym fakt przetrwania do chwili obecnej dwóch ścian prawie prostopadłe dostawionych do elewacji przedproża południowego, można tłumaczyć jedynie umieszczeniem w tym miejscu nowej konstrukcji związanej z głównym wejściem na taras. Mury oporowe z chwilą likwidacji schodów i zamurowania portalu przestały być potrzebne, a ponadto wciąż wystawały ponad nawierzchnię ówczesnego Rynku. Po rozebraniu wysklepka korony kamiennych ścian mogły stanowić doskonałe oparcie dla schodów wiodących na taras (ryc. 16).

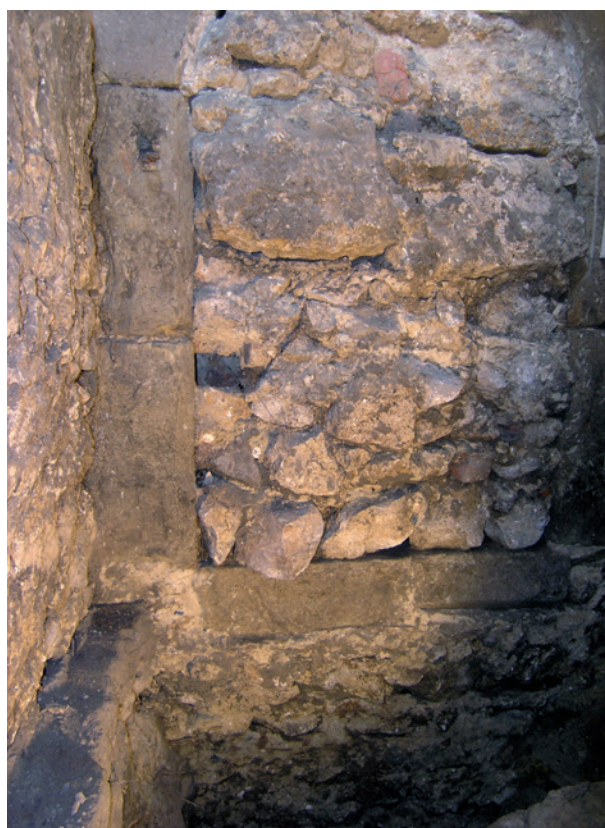
Ryc. 22. Przedproże południowe, ściana wschodnia (elewacyjna). Zamurowany portal w otworze dawnego zejścia z Rynku do komory przedproża. Z lewej fragment kamiennego muru oporowego, fot. Ł. Holcer

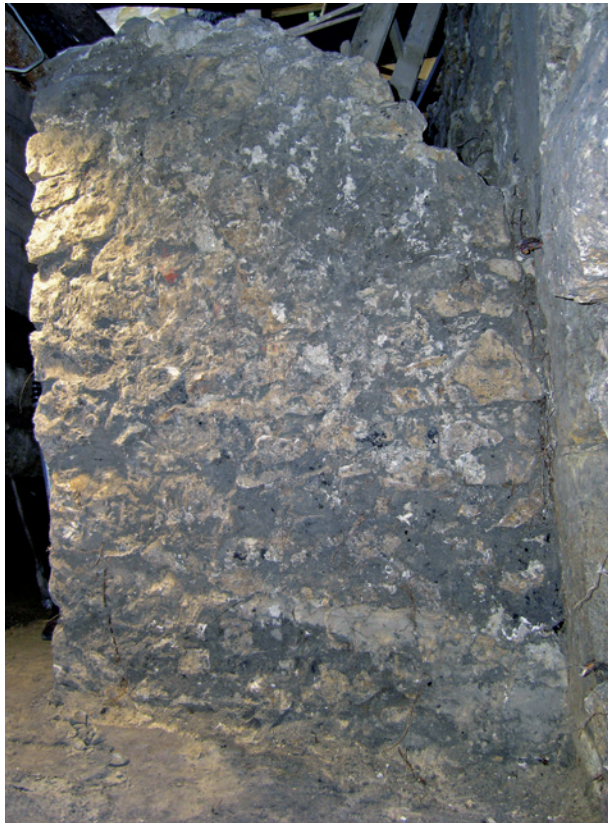
Ryc. 23. Przedproże południowe. Widok lewego czyli południowego muru oporowego, dostawionego do czołowej ściany przedproża. Z prawej fragment kamieniarki portalu, fot. Ł. Holcer

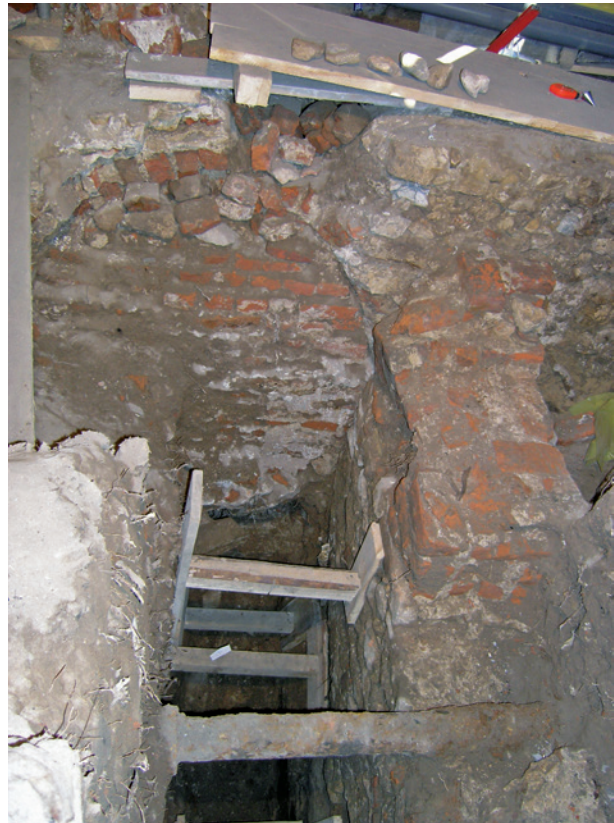
Ryc. 24. Przedproże północne, ściana wschodnia. Zamurowany otwór przejścia z Rynku do komory północnej. Po prawej kamienny mur oporowy z fragmentem ceglanej kolebki po dawnym sklepieniu, fot. Ł. Holcer

substancji użytej w sklepieniach nad komorami. Kolebkę tę posadowiono ukośnie czyli w miarę równoległe do biegu dawnych schodów (ryc. 12, 24, 25). Całą konstrukcję tunelu osłonięto zapewne dwuspadowym, drewnianym daszkiem. Po stopniach, niestety, również nie pozostały żadne ślady. Z chwilą osadzenia kamieniarki okiennej, zdecydowano też o podniesieniu dotychczasowego tarasu do wysokości przekraczającej 2,5 m ponad brukowaną nawierzchnię Rynku (ryc. 10, 15, 16). Niewielkie relikty wygładzonej zaprawy tynkarskiej, zachowane na licu wschodniej ściany przedproża, dają podstawę do stwierdzenia, że przynajmniej na tym etapie ściana była otynkowana. Ocalałe fragmenty po dawnych lunetach, widoczne po usunięciu zasypu, związane w sposób jednorodny z dolnymi elementami kamieniarki okiennej, pozwoliły na wykonanie dokładnych pomiarów i rekonstrukcji każdej z nich. Ustalono miejsca osadzenia odcinkowych wysklepków oraz wysokość w ich punkcie kulminacyjnym (ryc. 13, 26, 27, 28). Na bocznych ścianach lunet, opartych na kolebce sklepienia, pozostały znaczne fragmenty gładkiego, cienkiego tynku, w ciepłym, ugrowo-kremowym odcieniu. Nie ulega więc wątpliwości, że zarówno sklepienia, jak i ściany w obu komorach również przykryto tynkiem (ryc. 28). W trzecim etapie przebudowano też górną partię ściany zamykającej przedproża od północy, widoczną od strony ul. Sławkowskiej, w której osadzono podobną kamieniarkę okna jak w czterech pozostałych, lecz nieco mniejszą. Przebudowa ściany północnej polegała zapewne na przynajmniej czę-

W XVII wieku zamurowaniu uległ otwór komunikacyjny pomiędzy Rynkiem a komorą północną (ryc. 1, 5, 24).

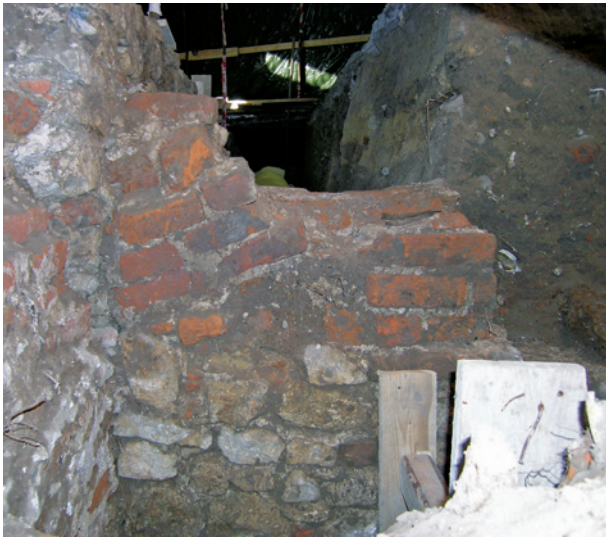
Ryc. 25. Przedproże północne, ściana wschodnia. Górny fragment północnego muru oporowego dostawionego do elewacyjnej ściany przedproża, przy dawnym zejściu z Rynku. Na koronie kamiennego muru pozostałości ukośnie biegnącego, ceglano sklepienia, fot. L. Holcer

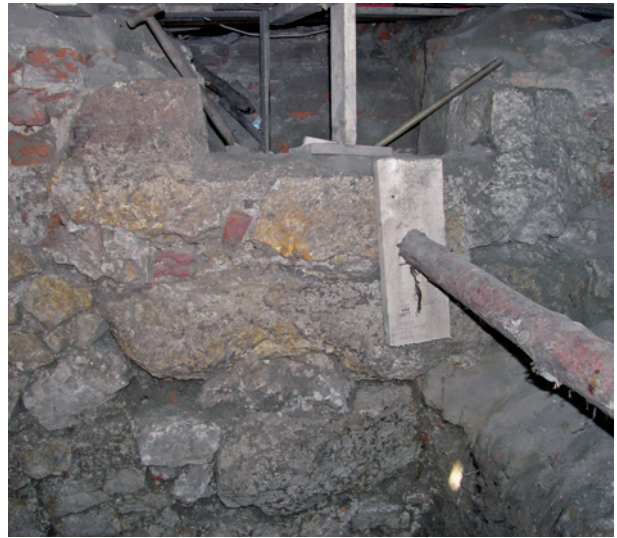
Ryc. 26. Przedproże północne, ściana wschodnia. Dolna część zachowanej kamieniarki okiennej w pierwszym oknie od strony północnej. Przy węgarach uzupełnienia z grubej, palcowanej cegły. Poniżej parapetu wążek kamienniej ściany przemurowany. Fazowane węgary i parapet wykonano z monolitycznego bloku wapienia, fot. L. Holcer

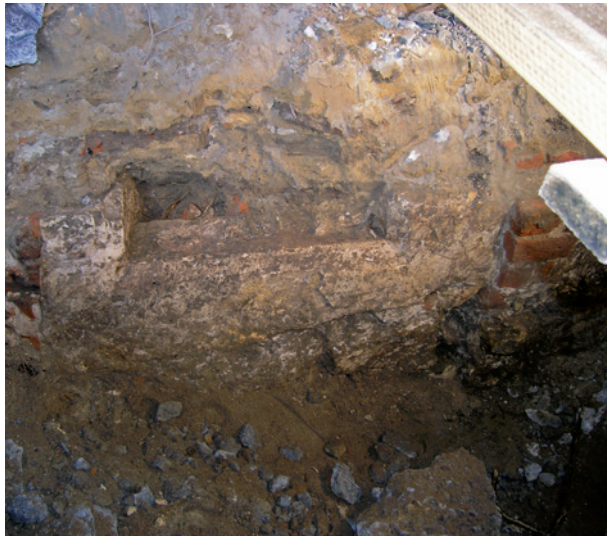
Ryc. 27. Przedproże północne, ściana wschodnia, drugie okno od strony północnej. Dolna, zachowana część kamiennego obramienia okna. W węgarach i parapecie szeroka faza. Płaszczyzna kamieniarki oraz zamurówka pod parapetem, wyraźnie cofnięte w stosunku do lica ściany, fot. L. Holcer

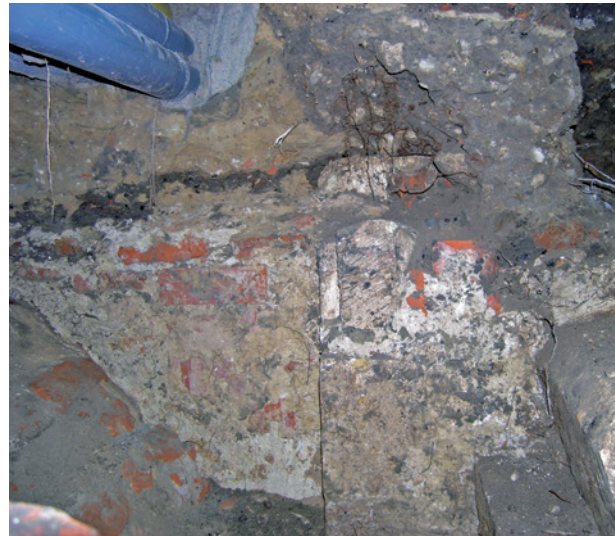
Ryc. 28. Przedproże południowe, ściana wschodnia. Północne ościeże dawnego okna (drugie od strony południowej). Na ścianie lunety ustawionej w pasze sklepienia, zachowane fragmenty cienkiego tynku gotyckiego (z lewej). Z prawej fragment zachowanej, dolnej części kamieniarki okiennej, ukośnie osadzonej w stosunku do lica ściany, fot. L. Holcer
