KRZYSZTOFORY

Stratygrafia placu Szczepańskiego

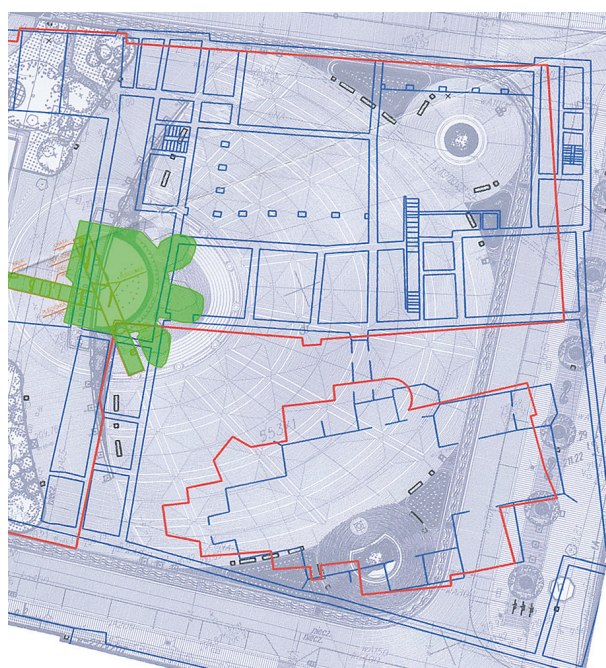
Ryc. 1. Plan rozmieszczenia wykopów archeologicznych z 2009 r. oraz kościoła św. Szczepana wraz z nowicjatem na placu Szczepańskim: kolorem zielonym zaznaczono wykopy archeologiczne z 2009 r., kolorem niebieskim – kościół św. Szczepana i nowicjat jezuitki, istniejące na placu Szczepańskim do końca XVIII w., rys. Tomasz Szpytma

zaprzestanie badań w tej części sondáže, które nie zostaną naruszone przez inwestycję, tj. zachodniej części sondażu II i południowej części sondażu I (ryc. 1, 2). Należało przebadać teren całej przyszej maszynowni oraz – w fazie późniejszej – teren trzech zbiorników przylegających do komory maszynowni. Obszar maszynowni przebadano do spągu warstw kulturowych, do calca, natomiast trzy zbiorniki do ich głębokości docelowej, czyli 1,5 m od poziomu placu Szczepańskiego (wykopy VII, VIII i IX; ryc. 2). Obszar przyszej maszynowni podzielony został na sześć wykopów, oddzielonych jeden od drugiego tymczasowymi świadcami ziemnymi (wykopy I–VI; ryc. 2). Cały kompleks wykopów eksplorowany był równocześnie, a świadki ziemne rozbiierane były na końcu, po dojściu do calca. W związku z tym jedna jednostka stratygraficzna mogła mieć kilka numerów roboczych. Na potrzeby dokumentacji konserwatorskiej i publikacji dla jednostek stratygraficznych i dla obiektów wybrano jeden numer, najniższy. Również z myślą o publikacji wyników dla określenia terenu obecnego placu Szczepańskiego, gdzie w średniowieczu istniał jeden z bloków zabudowy siedliskowej wraz z zabudowaniami kompleksu kościelnego, używane będzie określenie plac lub plac Szczepański.

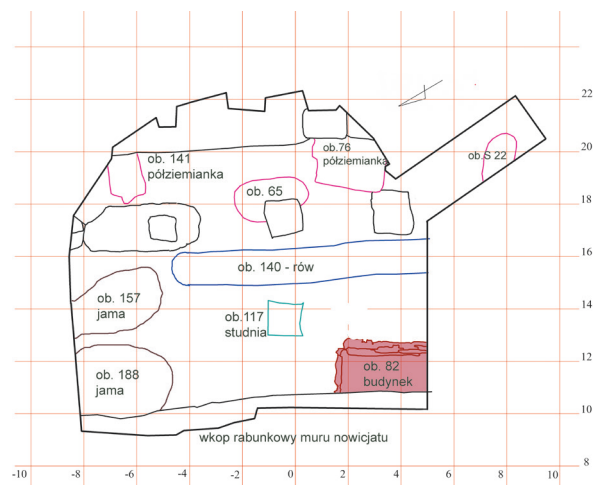
Ryc. 3. I faza osadnicza – rozmieszczenie obiektów, rys. Błażej Dąbrowski

Z tym okresem wiążą się cztery jamy czy półziemianki, wyłożone drewnem, zlokalizowane w południowo-wschodniej części kompleksu wykopów (ryc. 3; obiekty 76, 65 i 141), ponadto w wykopie sondażowym I – obiekt S22. Nie wiadomo, jakie było ich przeznaczenie. Nie znaleziono żadnych narzędzi, które mogłyby świadczyć o jakiejś działalności produkcyjnej. Obiekty te roboczo nazwane zostały zbiornikami; używano też określenia półziemianka (jak na ryc. 3), chociaż mogłoby to sugerować ich funkcję mieszkalną. Wkopane były w całość; nie zachowała się ich część nadziemna. Bardzo interesującą instalacją był zbiornik odsłonięty w północno-wschodniej części wykopu – obiekt 141 (ryc. 7, 8). Konstrukcja miała co najmniej 1,5 m długości, 1,2 m szerokości, zaokrąglone narożniki i rodzaj kanału odprowadzającego na zewnątrz. Kolejny zbiornik – obiekt 76 – został odsłonięty w wykopie V (ryc. 9, 10). Miał 2,5 m długości, 2 m szerokości, zaokrąglone narożniki i ścianki boczne zwężające się ku dołowi. Płaskie, drewniane dno miało około 2 m długości. Zachowana głębokość dochodziła do 1 m.

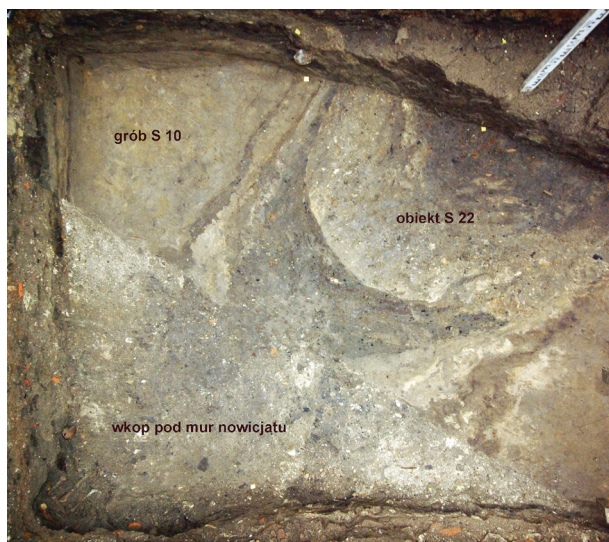
Ryc. 5. Zbiornik – obiekt S22, sondaż I

Ryc. 6. Zbiornik – obiekt S22 w trakcie eksploracji, sondaż I

Pozostałe dwie konstrukcje (obiekt 65 – ryc. 11, 12 oraz S22 – ryc. 5, 6) miały kształt owalny. Być może były to jamy śmietniskowe, chociaż warstwa organiczna, rodzaj złusowanego drewna, osadzona na ściankach bocznych i dnie, świadczyć może o świadomym wzmocnieniu ścian jam. Niezbyt liczny materiał ceramiczny znaleziony wewnątrz należy w całości do VI grupy technologicznej według Kazimierza Radwańskiego⁵.

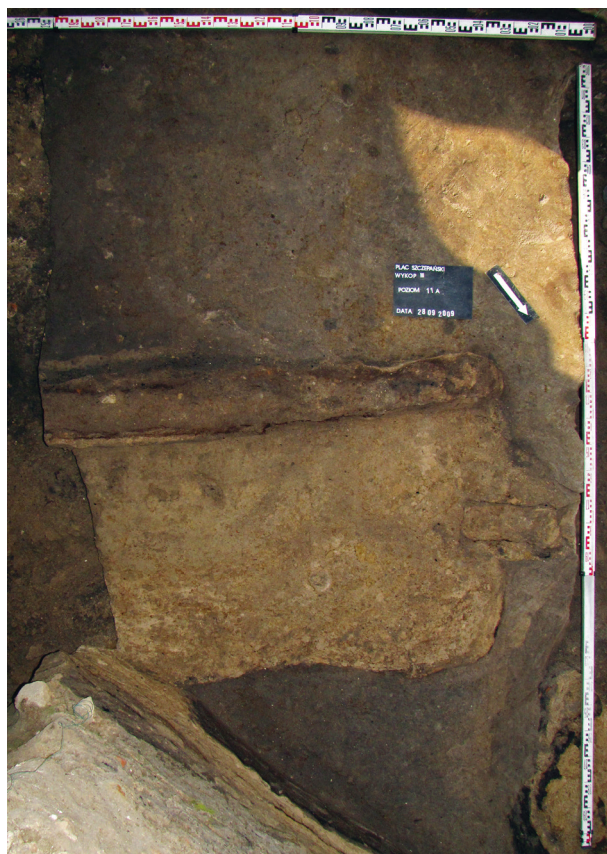
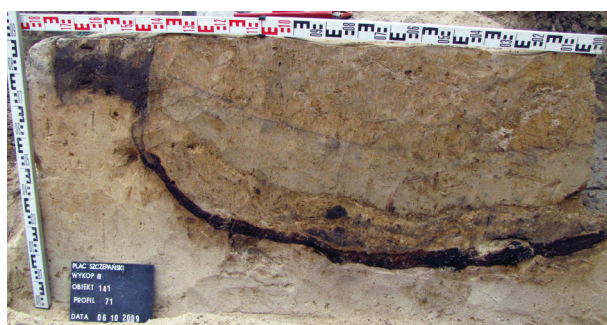
Ryc. 7. Zbiornik – obiekt 141, rzut

Ryc. 8. Zbiornik – obiekt 141, profil

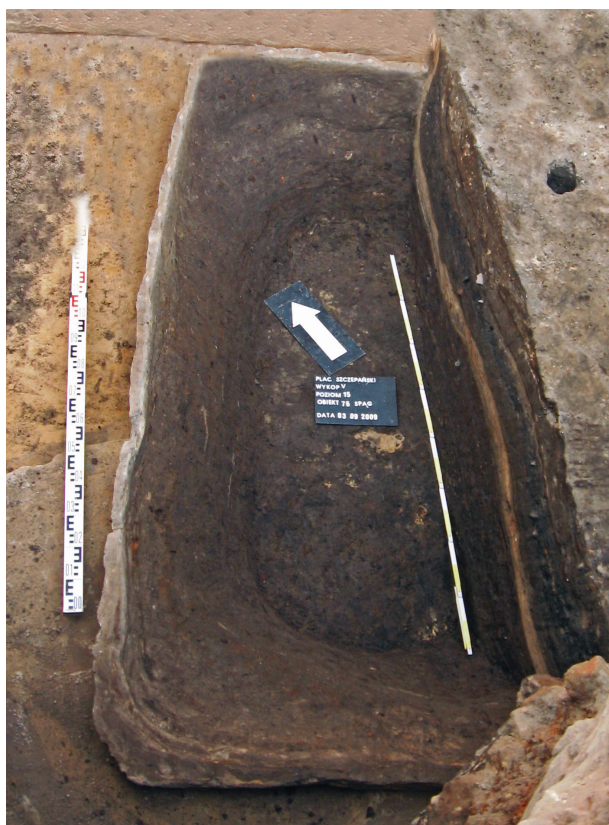
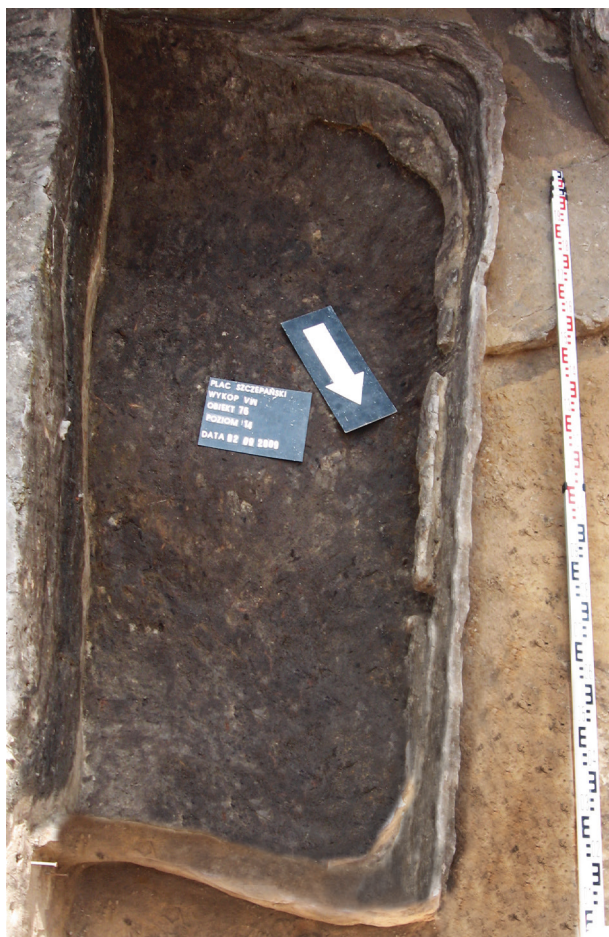
Ryc. 9. Zbiornik – obiekt 76 po zakończeniu eksploracji plastycznej części zachodniej

Ryc. 10. Zbiornik – dwufazowy obiekt 76

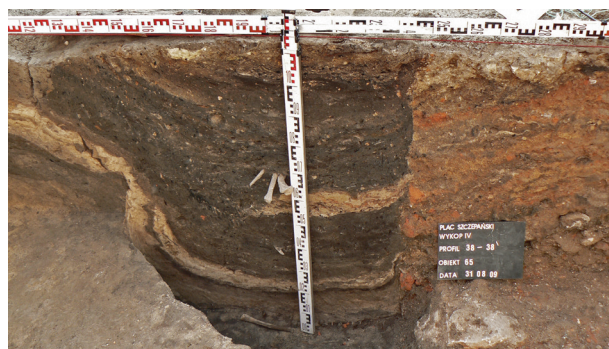
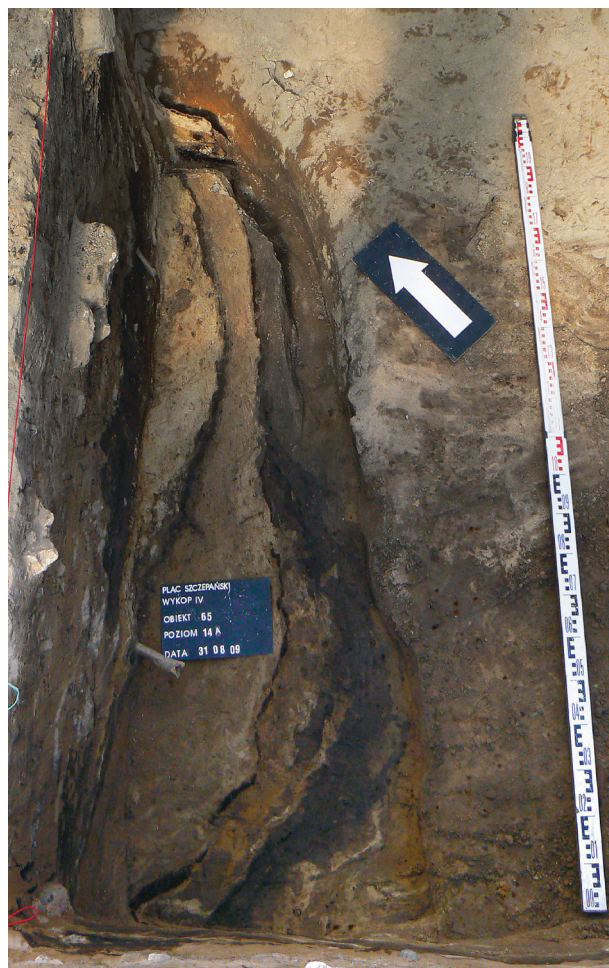
Ryc. 11. Zbiornik – obiekt 65

Ryc. 12. Zbiornik – obiekt 65, widok od wschodu

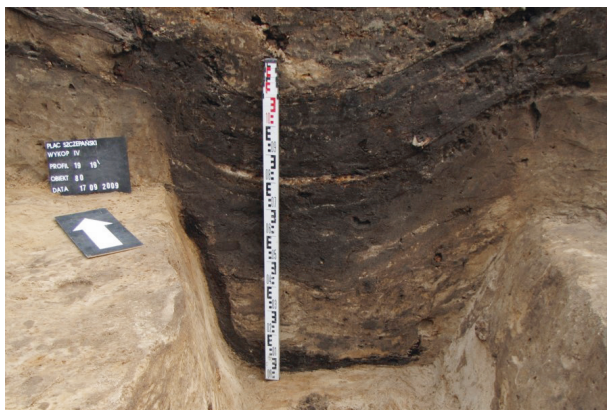
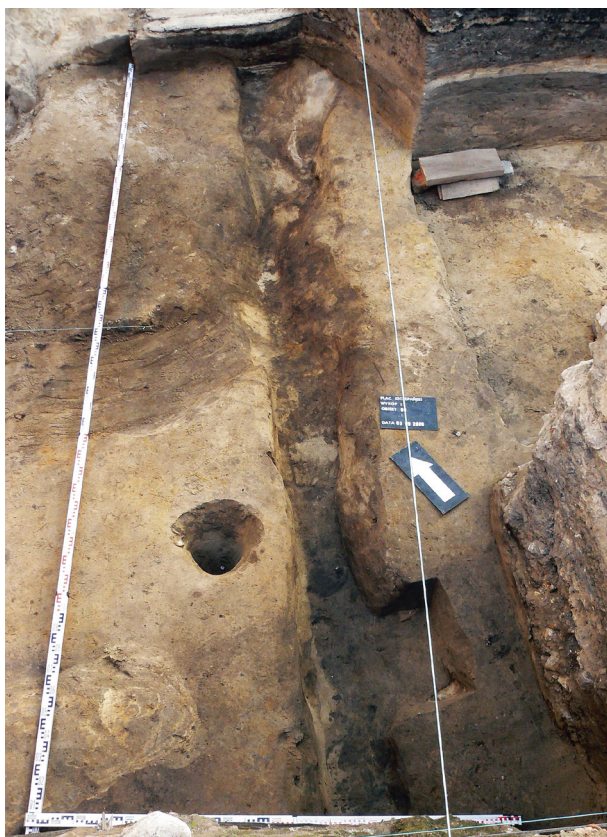
Ryc. 13. Rów odwadniający – obiekt 140, profil

Ryc. 14. Rów odwadniający – obiekt 140 po zakończeniu eksploracji plastycznej

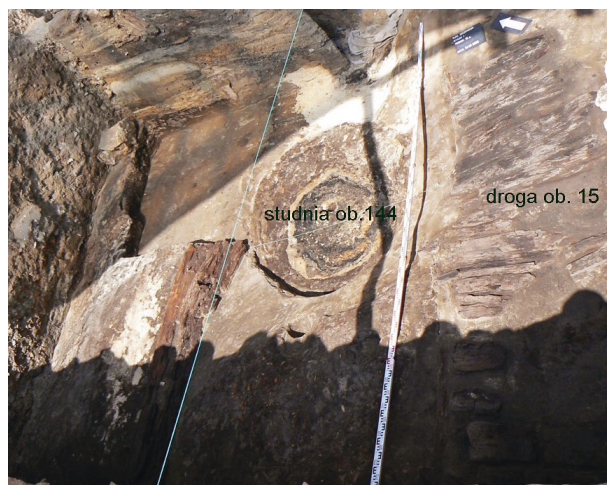
Ryc. 19. Droga – obiekt 15 i studnia – obiekt 144

Ryc. 26. Studnia – obiekt 144

Na wschód od budynku, a na zachód od drogi znajdowała się studnia (obiekt 144 – ryc. 19, 26; por. ryc. 16). Konstrukcja drewniana studni mieściła się w wąskoprze-strzennym wykopie. Partia górna odsłonięta w trakcie badań zbudowana była z poziomych desek łączonych w narożach i pionowych narożnych słupów, do których deski te były przytwierdzone. Niestety, zbyt rozlasowane drewno studni

nie pozwoliło na określenie sposobu łączenia w narożnikach. Niemożliwa była również eksploracja do poziomu posadowienia obiektu, tak że nie udało się określić głębokości założenia.

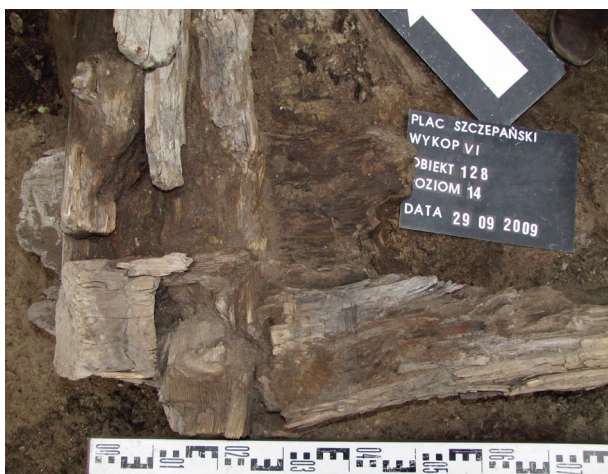
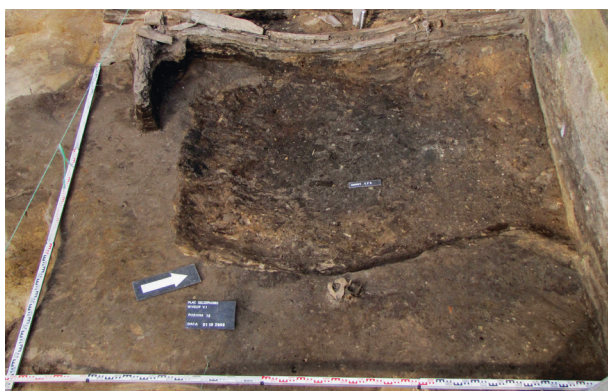
Ryc. 21. Budynek – obiekt 128

Ryc. 22. Budynek – obiekt 128, szczegół konstrukcji

Droga prowadziła do budynku gospodarczego (obiekt 128 – ryc. 21, 22; por. ryc. 16), prawdopodobnie obory lub innego budynku, w którym chowano zwierzęta. Miał ściany wykonane głównie z jodły, o konstrukcji ramowo-dranicowej, a drzewa użyte do jego konstrukcji zostały ścięte po 1265 roku i po 1272 roku¹².

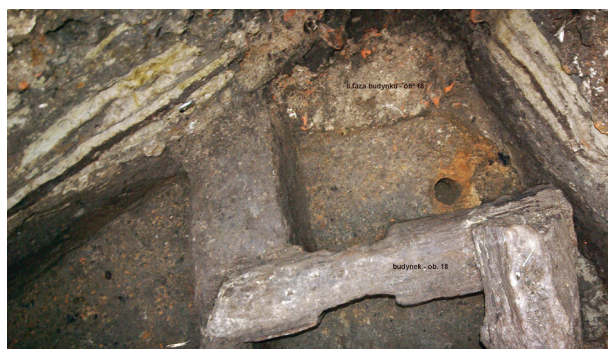
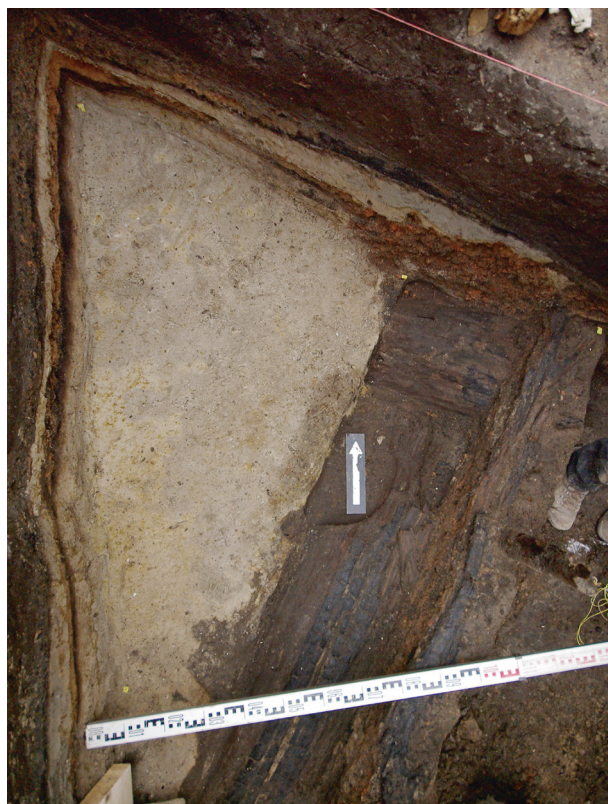
Ryc. 24. Budynek – obiekt 18

Ryc. 25. Budynek – obiekt 18, szczegół konstrukcji

W drugiej części II fazy osadniczej obok budynku 128 powstał kolejny budynek gospodarczy – obiekt 18. Był on użytkowany stosunkowo długo, należał do budynków dwufazowych o konstrukcji szkieletowej, a podłogę miał wyklejoną bardzo grubą warstwą tłustej, jasnej gliny (ryc. 23–25; por. ryc. 16). Był przebudowywany i naprawiany, a w II fazie użytkowania spłonął. W warstwie przepalanej gliny, która wylepiała ściany boczne, wykonane prawdopodobnie z plecionki, znaleziono przepalone witki opłotki i przepalone kołki konstrukcyjne. Badania dendrochronologiczne¹³ datują elementy tego obiektu na okres po 1258, po 1276, po 1286 roku. Budynek musiał powstać w latach dziewięćdziesiątych XIII wieku.

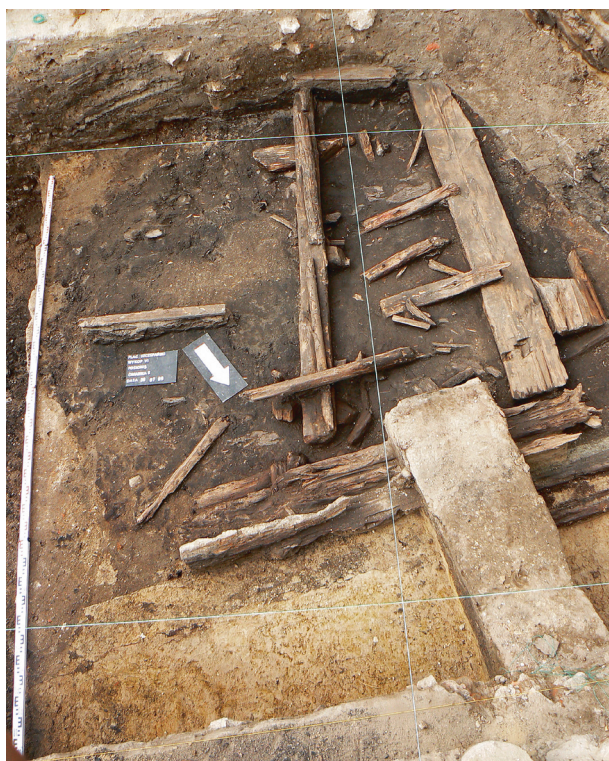
Ryc. 34. Budynek – obiekt 34

Budynek 43 miał konstrukcję ramowo-dranicową (ryc. 34; por. ryc. 33). Podłoga wyłożona była warstwą gliny o miąższości 20–30 cm. Pozostałości ścian bocznych wskazują na to, że były one również drewniane, wykonane z pionowych desek. Badania dendrochronologiczne elementów z budynku 43 datują je na okres po 1323 i po 1329 roku¹⁵. Wydaje się, że zabudowania te mogły powstać w drugiej połowie XIV wieku albo nawet później.

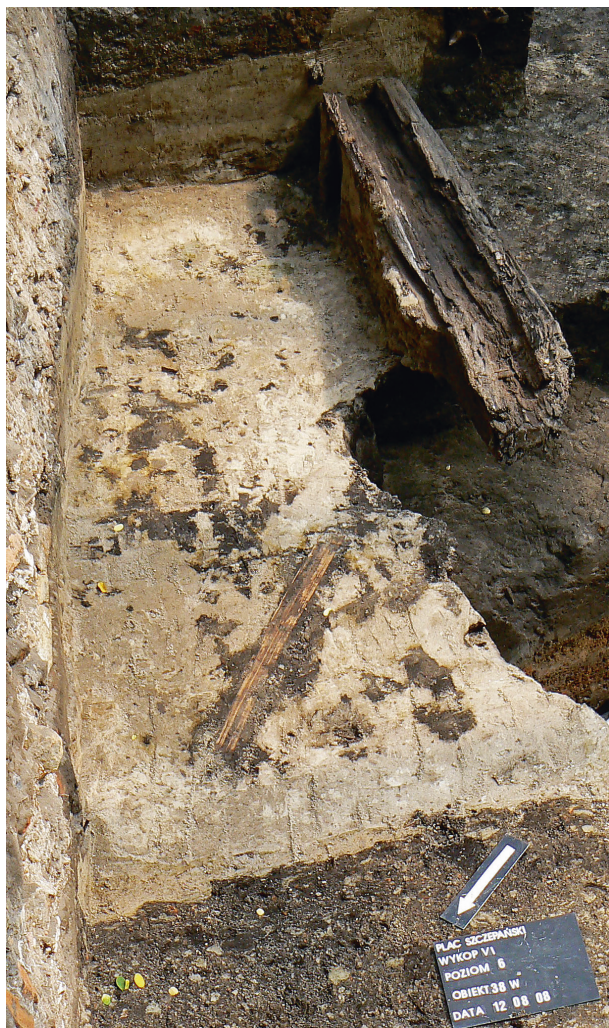
Ryc. 35. Budynek – obiekt 38, fragment belki podwalinowej

obok niego budynek 38 (ryc. 35), który prawdopodobnie był związany z budynkiem 8 (ryc. 36), zlokalizowanym wzdłuż zachodniej granicy wykopu. Trzeci budynek znajdował się w części południowej – obiekt 62 (ryc. 36; por. ryc. 33). Nie udało się odsłonić zbyt dużej części tego budynku, jedynie jego północną część. Nie wiadomo, jakich był rozmiarów, ani jaka była jego konstrukcja. Zachowany fragment wskazuje na konstrukcję szkieletowo-ramową.

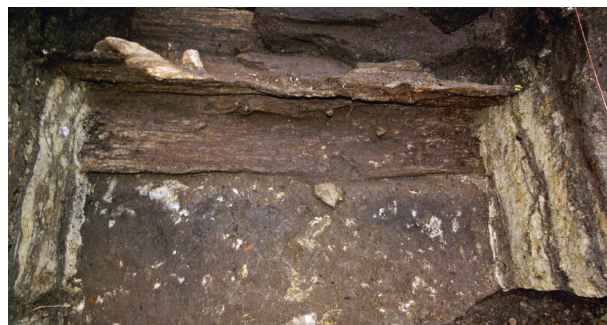
Ryc. 37. Budynek – obiekt 8, fragment belki podwalinowej, nad którą widoczne są dwie warstwy glinianego moszczenia podłogi

Budynek 8 wzniesiony został wzdłuż zachodniej ściany wykopu (por. ryc. 37; por. ryc. 34). Miał konstrukcję dranicowo-ramową, z podłogą wyłożoną gliną. Badania dendrochronologiczne datują elementy tego budynku na okres po 1312 i 1319 roku¹⁶.

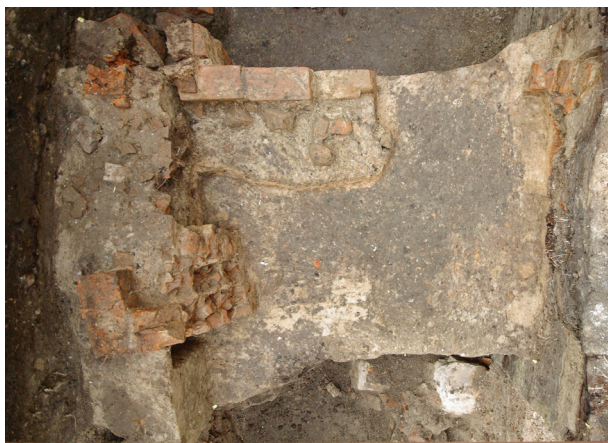
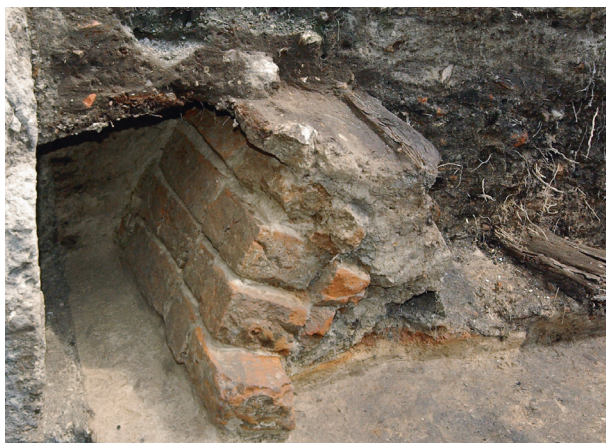
Ryc. 38. Piec – widok z góry

Ryc. 39. Piec – fragment sklepionego kanału

sondazowym II (ryc. 38, 39; por. ryc. 33). Niestety, z powodu zbyt wąskiego zakresu badań odkopano jedynie dwumetrowej długości sklepiony kanał rozprowadzający ciepłe powietrze. Kanał zbudowany był z cegieł palcówek o wymiarach 8,5–9 na 12,5–13 na 26,5–27 cm, które można datować na XIII–XIV wiek¹⁷. Nie udało się odsłonić ani komory spalania, ani komina i komory głównej. W związku z tym nie wiadomo, jaką dokładnie piec miał budowę i jakemu celowi służył. Jeżeli byłby to piec grzewczy służący do ogrzewania pobliskiego domu mieszkalnego, to przede wszystkim znajdował się w zbyt dużej odległości od kamienicy mieszkalnej. Zbyt duża odległość ogrzewanego budynku od pieca powodowałaby duże straty ciepła, w związku z tym należy wykluczyć jego funkcję grzewczą dla kamienicy frontowej. Tego typu piece służące do ogrzewania pomieszczeń najczęściej występowały w dworach, klasztorach i siedzibach bardzo zamożnych

właścicieli¹⁸. Piec związany był z budynkiem drewnianym – obiektem 8, pozostałości stropu bądź podłogi tego budynku odkryto na wierzchu kanału grzewczego. Trudno jednak identyfikować ten budynek jako budynek mieszkalny, był bowiem zlokalizowany w części gospodarczej dziedzińca. Znacznie bardziej prawdopodobne wydaje się, że był to piec o przeznaczeniu przemysłowym. Nie mógł służyć do wypału jakiegokolwiek materiału. Przede wszystkim kanał przypiecowy o znalezionej na placu Szczepańskim długości – co najmniej 2 m – nie był potrzebny w piecu przeznaczonym do wypału np. ceramiki. Ponadto musiałaby panować wewnątrz znacznie wyższa temperatura niż w odsłoniętym założeniu. Wyższa temperatura spowodowałaby wypał lub nawet witrifikację cegieł wewnątrz kanału i łączącej je gliny. Gdyby to był piec np. piekarniczy, to komora do wypieku chleba znajdowałaby się nad lub obok komory spalania. A co najmniej dwumetrowej długości kanał do rozprowadzania ciepłego powietrza nie byłby również potrzebny w piecu piekarniczym. Natomiast piec słodowniczy czy też piec służący do ogrzewania łaźni miałby jako element swojej konstrukcji kanał do rozprowadzania ciepłego powietrza. Można więc założyć, że był to piec słodowniczy lub piec typu *hypocaustum*¹⁹, służący do ogrzewania ciepłym powietrzem.

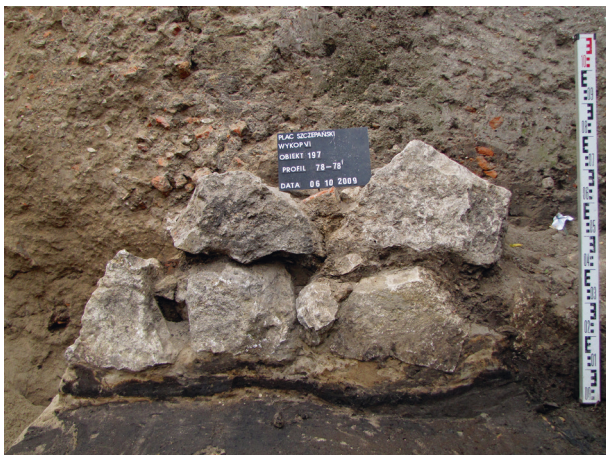
Ryc. 42. Ściana zachodnia nowicjatu w wykopie VI

na placu Szczepańskim w 2009 roku (por. ryc. 1 – fragment nowicjatu⁴⁰). Odsłonięto fragment ściany otaczającej dziedziniec wewnętrzny nowicjatu (obiekt 197 – ryc. 42) i wykop rabunkowy po murze magistralnym nowicjatu od strony dawnej plebanii, zasypany w całości przemieszanym gruzem, bez śladów muru, oraz wkop rabunkowy na mur otaczający cmentarz na terenie sondażu I (por. ryc. 40, 41). Ponadto odsłonięto cztery filary kamienne o wymiarach 1,4 na 1,4 m, zachowane do różnej wysokości (por. ryc. 40 z rozmieszczeniem odsłoniętych obiektów związanych z nowicjatem – ryc. 43–46).

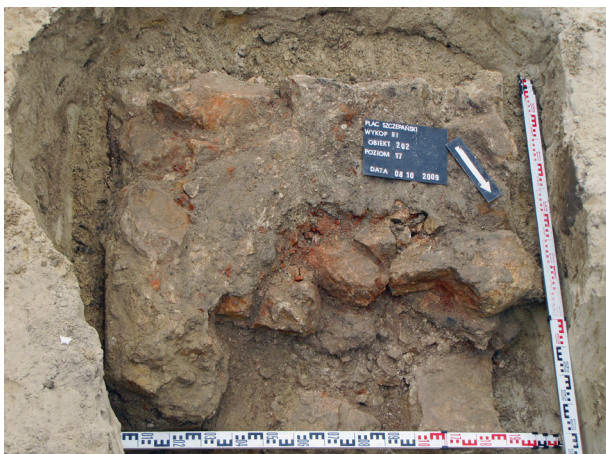
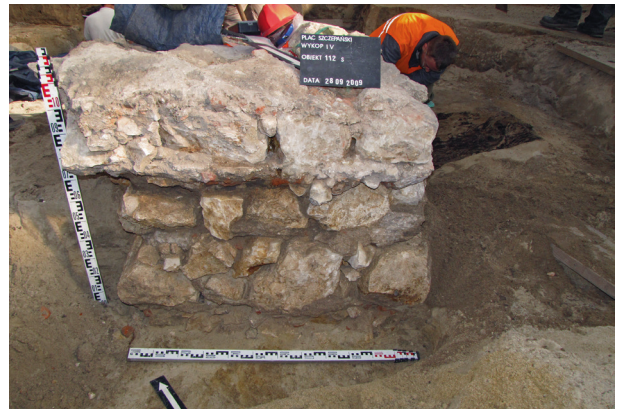
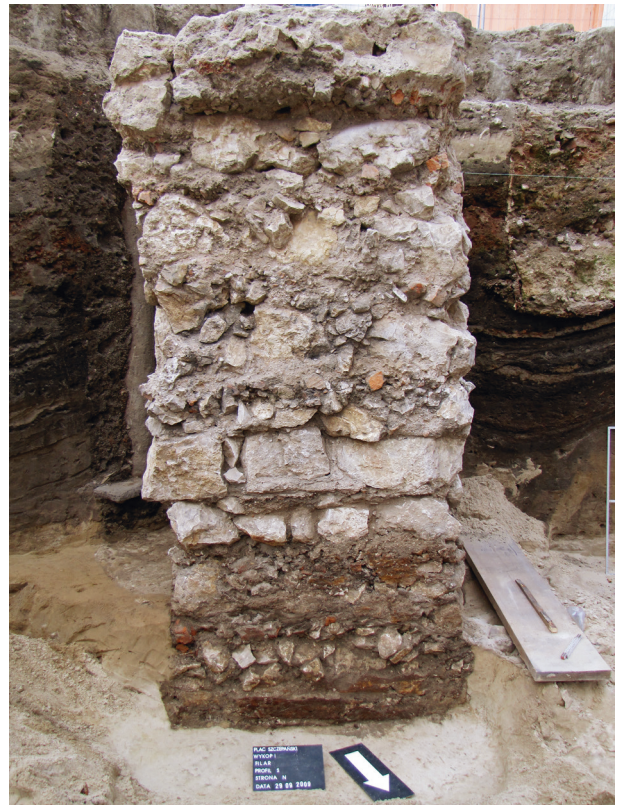
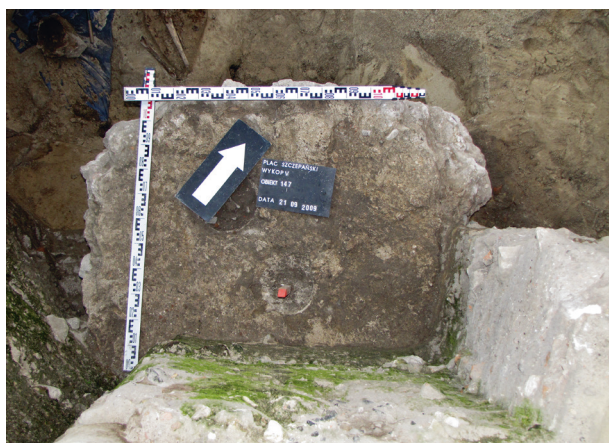
Ryc. 43. Filar nowicjatu jezuitów w wykopie III – obiekt 202

Ryc. 44. Filar nowicjatu w wykopie nr IV – obiekt 112

Ryc. 45. Południowy filar nowicjatu pomiędzy wykopem I a V

Ryc. 46. Filary nowicjatu - obiekt 147

Trudno obecnie powiedzieć, jakiego typu struktury ziemne podtrzymywały filary – czy był to rodzaj podcieni wspartych również na kolumnach, czy też lita ściana – plan z Bibliothèque Nationale de France ukazuje w tym miejscu wnękę w zabudowaniach. Nie udało się odsłonić poziomów użytkowych związanych z funkcjonowaniem nowicjatu, być może fragmenty bruku odsłonięte w sondażu I i sondażu II (ryc. 47) były częścią bruku, jakim pokryto dziedziniec nowicjatu. Większość tych poziomów musiała zostać zniszczona w trakcie wyburzania zabudowań i niwelacji placu. Z tego okresu pochodzi jedynie beczka trójfazowa – rodzaj zbiornika wykonanego z drewna dębowego – datowana na koniec XVI wieku⁴¹ (powstała po 1609 roku⁴²) oraz fragment rurociągu drewnianego. Obydwa znaleziska są strukturami podziemnymi; mogą pochodzić z ostatniej fazy użytkowania tego terenu przez mieszczan lub z początkowej fazy istnienia na tym obszarze nowicjatu.
