Zeszyty Naukowe Muzeum Historycznego Miasta Krakowa

Najstarsze relikty kościoła Świętej Trójcy, kaplicy św. Katarzyny i furty klasztornej odkryte przed zachodnią elewacją kościoła Dominikanów w Krakowie w 2012 roku

The Earliest Relics of the Church of the Holy Trinity, St Catherine's Chapel and the Monastery Gate Discovered in Front of the West Elevation of the Dominican Church in Kraków in 2012

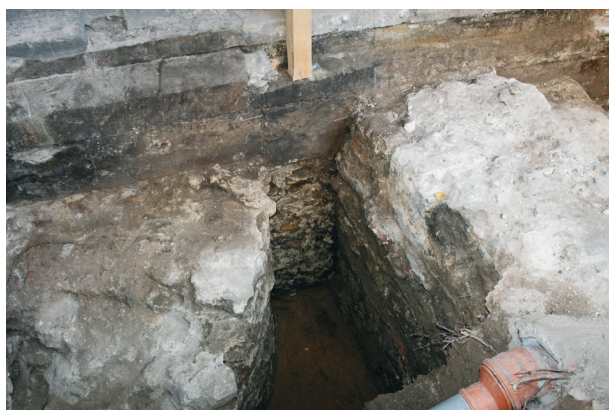
Ryc. 3. Wykop przed elewacją zachodnią. W wykopie fragment kolistej wieży i z prawej strony korona muru barokowej kaplicy św. Antonina, fot. W. Niewalda

W wykopie w odległości około 40 cm od wieży odsłonięto fragment muru kaplicy św. Antonina, przylegającego prostopadle do muru zachodniego i gotyckiego cokołu nawy (ryc. 3). Mur ten o szerokości około 1 m, zbudowany z kamienia łamanego z domieszką cegły, posadowiony jest na calcu, a więc płycej niż fundament południowej kaplicy Przemienienia Pańskiego. Górna jego partia od strony wnętrza (od strony południowej) posiada wyprawę wapienną dochodzącą do fragmentu odsłoniętej posadzki z wylewki wapiennej o grubości około 15 cm, znajdującej się na poziomie 208,90 m n.p.m., w połowie wysokości dolnego ciosu gotyckiego cokołu. W tym samym wykopie odsłonięta została ściana północnej przypory frontowej kościoła zbudowana z podłużnych kamiennych elementów wtórnych i warstwy cegieł przy calcu, przylegająca do starszego fundamentu i cokołu. Wzniesiona została, tak jak i szkarpa, po stronie południowej, podczas odbudowy kościoła w latach 1863–1866, po pożarze. Potwierdza to ikonografia kościoła sprzed pożaru, ukazująca fasadę bez przypór.

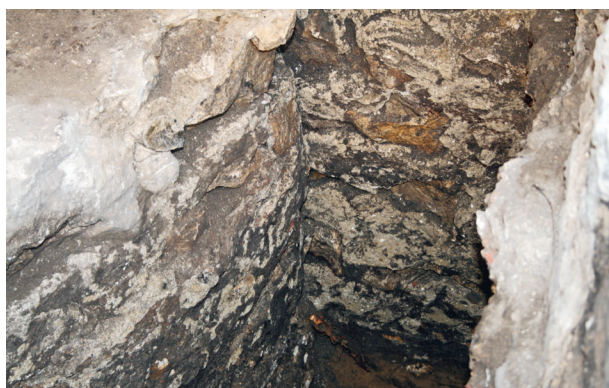
Ryc. 4. Wykop przed elewacją zachodnią. Widoczna cezurza dostawienia kolistej wieży do najstarszego muru zachodniej ściany kościoła oraz fragment warstwy wyrównawczej na murze wieży, fot. W. Niewalda

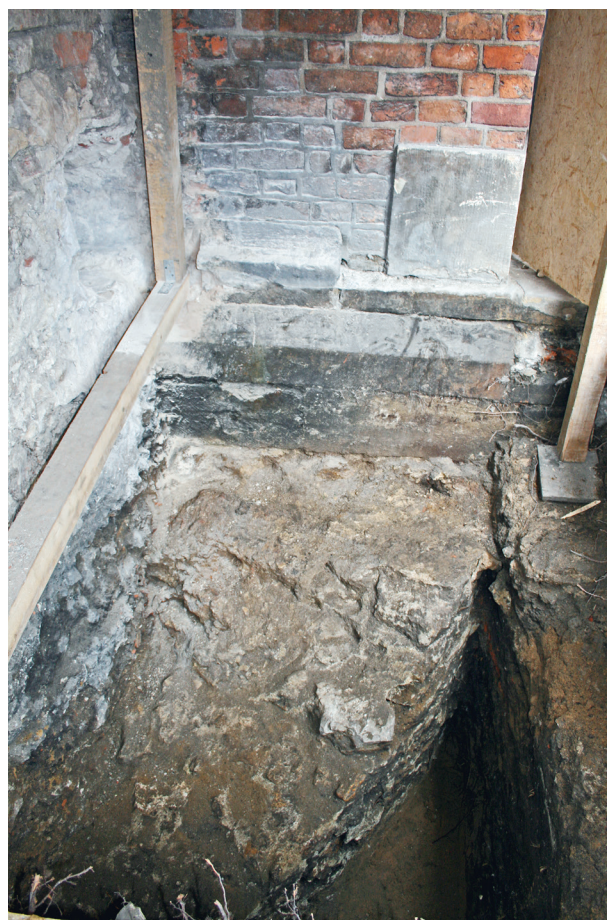
Ryc. 5. Wykop przed elewacją zachodnią. W wykopie fragment kolistej wieży z posadowionym na niej kamiennym cokolem nawy i z lewej strony fundamentem kaplicy Zbaraskich, fot. H. Rojkowska

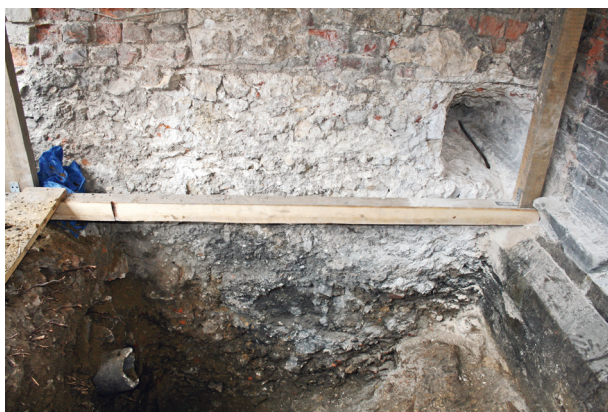
Ryc. 6. Wykop przed elewacją zachodnią. Kamienny fundament południowej ściany kaplicy Zbaraskich, w górnej partii z gotyckiej cegły rozbiórkowej z kamiennymi podstawami pod narożne pilastry, fot. H. Rojkowska

nej północnej kościoła, pochodzącej również z 1910 roku, odsłonięty został fundament południowej ściany kaplicy Zbaraskich, posadowiony na murach kolistej wieży (ryc. 6). Zbudowany w dolnej partii sięgającej poziomu wątku ceglano-ceglanego na elewacji kościoła z kamienia łamanego średniej wielkości z kawałkami cegieł. Powyżej zbudowany jest z dużych brył i ciosów kamienia wspierających narożne pilastry elewacji kaplicy oraz z cegieł w układzie główkowym pochodzących z rozbiórki gotyckiej kaplicy.

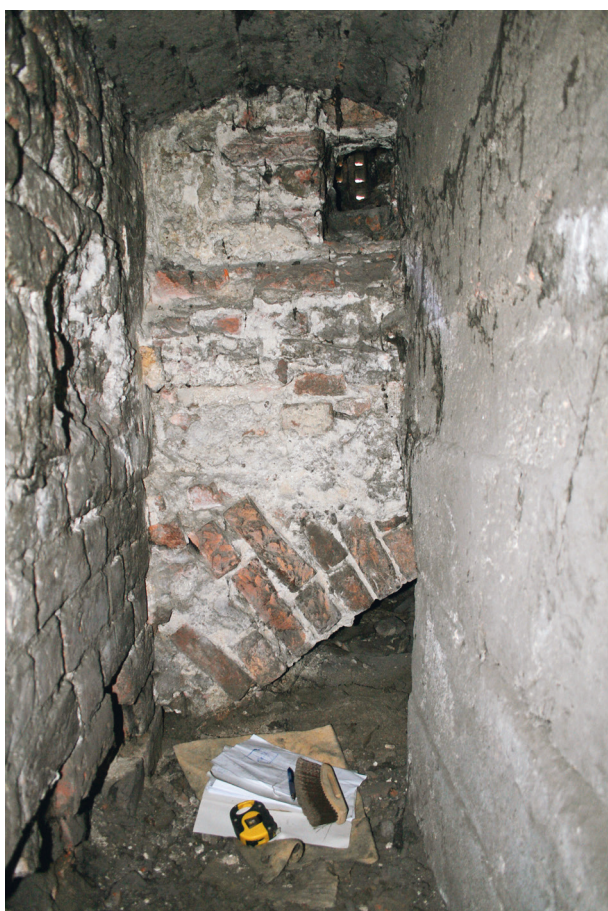
Ryc. 7. Widok kamienno-ceglanej ściany barokowej furty posadowionej na łuku, dostawionej do gotyckiej kaplicy św. Katarzyny. Z prawej strony ściana kanału osuszającego, fot. M. Goras

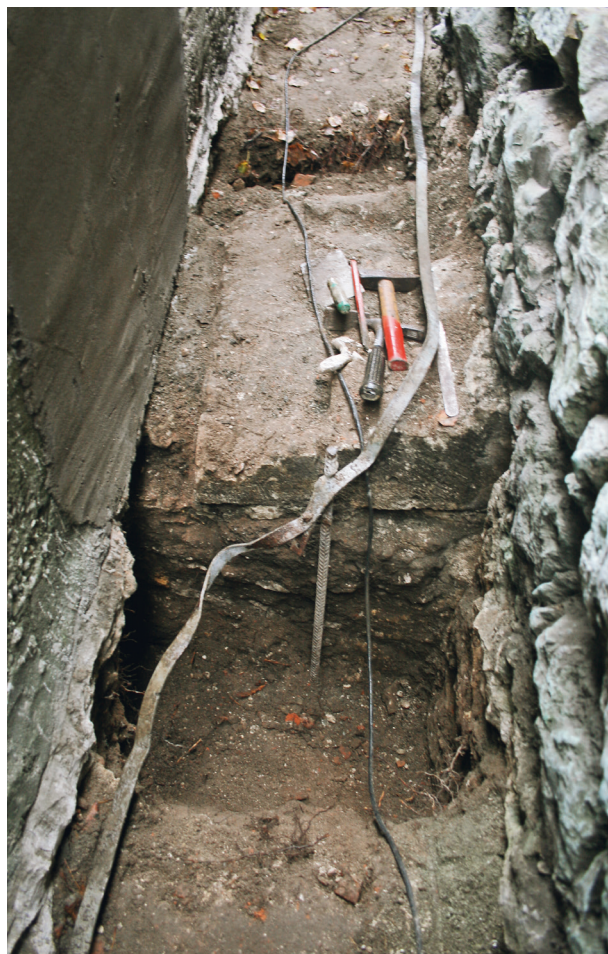
Ryc. 8. Północno-zachodni odcinek kanału. Fragment środkowej szkarpy gotyckiej kaplicy św. Katarzyny, fot. H. Rojkowska

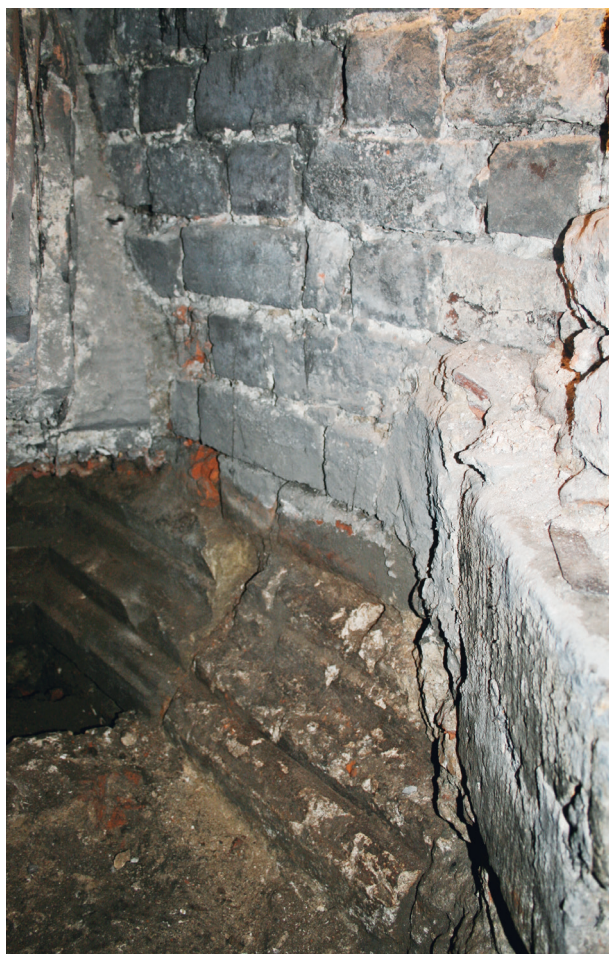
Ryc. 9. Północno-wschodnia część kanału. Fragment przypory gotyckiej kaplicy św. Katarzyny z profilowanym cokolem i dostawiony do niej fragment późniejszej ściany furty z kamiennym ciosem. Na cokole widoczna cezurą i zniszczona partia zasłonięta wcześniej murem kamiennie-ceglanym, fot. M. Goras

go cokołu. Ukośna przypora kaplicy została obcięta przez dostawienie od północy muru, równoległego do elewacji dzisiejszej furty, zinterpretowanego jako zamknięcie furty starszej (XV, XVI wiek?; ryc. 7, 10), o którym będzie mowa poniżej. Szkarpa zbudowana jest w wątku polskim z cegły o wymiarach 85–90 na 11–12 na 24–26 cm, na zaprawie wapienno-piaskowej, w kolorze jasnobeżowym, z grudkami wapna. Kształt pierwotnej spoiny nie jest zachowany. Zachował się natomiast bardzo dobrze profil cokołu przypory o wysokości 33 cm wraz z zakrępowaniem, wykonany z piaskowca złożony z uskoków, szerokiego żłobka i ćwierćwałka, będący kontynuacją wspomnianego wyżej zachowanego w swojej górnej partii cokołu wzdłuż ściany kaplicy (ryc. 9).

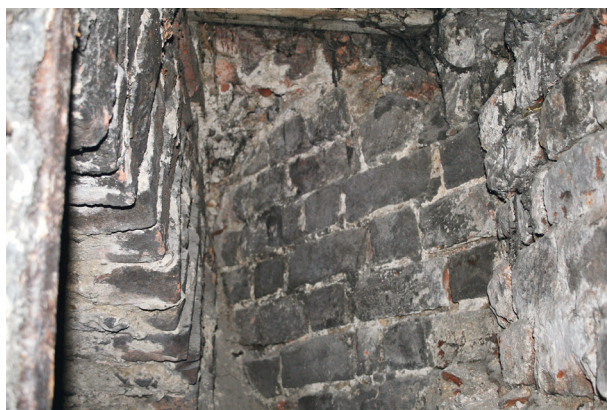
Ryc. 10. Północno-wschodnia część kanału. Fragment przypory gotyckiej kaplicy św. Katarzyny i wpuszczony w nią wtórnie ceglany łuk ściany barokowej furty, fot. M. Goras

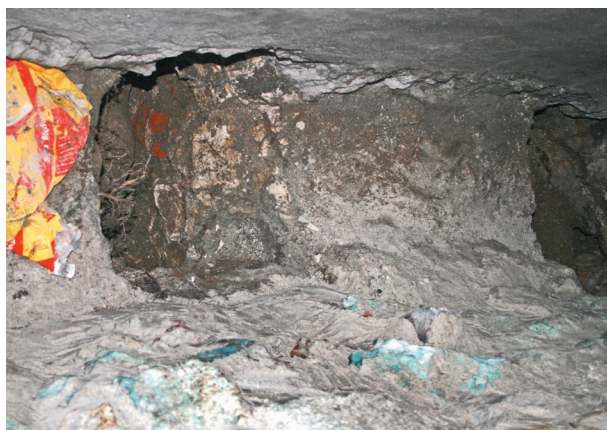
Ryc. 11. Północny odcinek kanału. Fragment zachodniego muru starszej furty, fot. H. Rojkowska

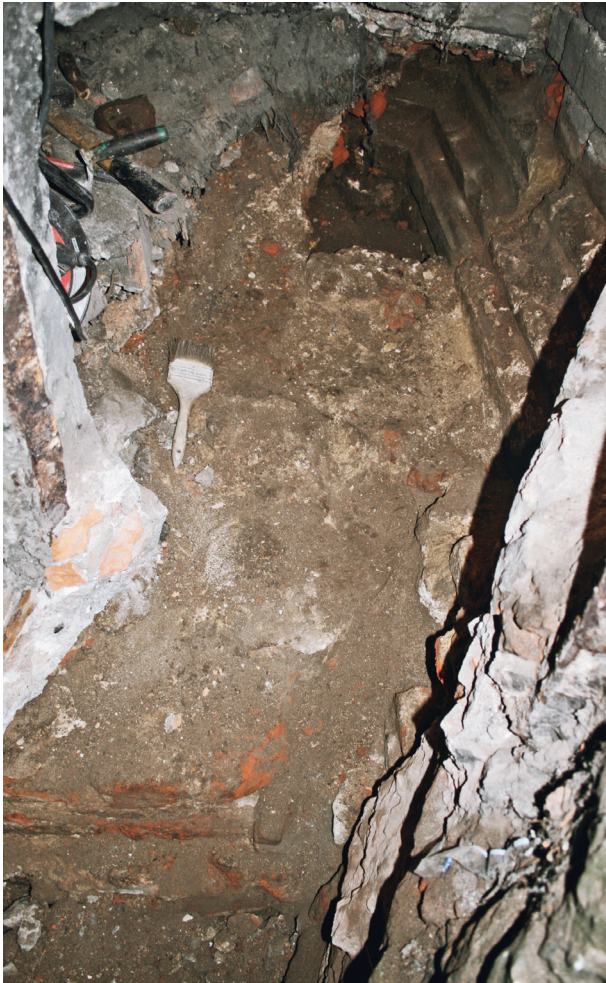
Ryc. 12. Północno-wschodnia część kanału. Fragment korony południowego muru starszej furty o kamienno-ceglanej konstrukcji, częściowo rozebranego, fot. H. Rojowska

W końcowej części północnego kanału osuszającego przy ścianie dzisiejszej furty odsłonięto kamienne fundamenty (z domieszką kawałków cegieł) dwóch ścian starszego budynku furty. Mur ściany zachodniej o szerokości 85 cm znajdujący się częściowo pod murem oporowym kanału odsłonięto do głębokości 80 cm, nie dochodząc do poziomu jego posadowienia (ryc. 11). Fundament kaplicy Zbaraskich przylega do niego i jest nadbudowany na jego rozebranej części. W części naziemnej, zachowanej w kanale w obrębie fundamentu kaplicy Zbaraskich, mur zbudowany jest z cegły rozbiórkowej o różnej wielkości, związanej zaprawą wapienno-piaskową w kolorze żółtawym i wiąże się wtórnie ze strzępiem skośnej przypory kaplicy św. Katarzyny oraz z reliktem muru prostopadłego, ujawnionego w dnie kanału pod łukiem fundamentowym ściany furty, tworząc narożnik starszego budynku. Mur prostopadły, kamienno-ceglany o szerokości około 80 cm (ryc. 12), zachodził na

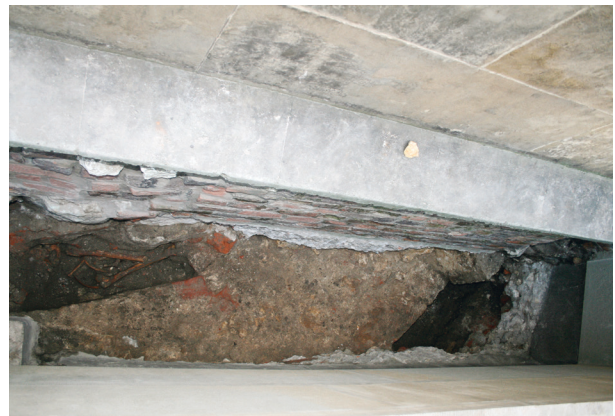
Ryc. 14. Południowo-zachodni odcinek kanału. Apsyda kaplicy Pileckich – południowy odcinek z fragmentem cokołu narożnej przypory i południowo-zachodni odcinek z ceglany wykończeniem w styku ścian. Przy fundamencie kaplicy Lubomirskich uszkodzony grób (?) ze szkieletem ludzkim, fot. M. Goras

Potwierdziła się szerokość ścian apsydy (105 cm), z wyjątkiem odcinka północnego (w miejscu szkarpy kościoła) o szerokości 115 cm. Ściany kaplicy posiadały odsadzki po zewnętrznej i wewnętrznej stronie o szerokości 10 cm. Odsadzki wewnętrzne założone około 20 cm poniżej korony rozebranych murów znajdowały się niżej od progu wejścia do kaplicy, co świadczy o jej wnętrzu zagłębionym w terenie. Odsłonięto dwa wewnętrzne narożniki apsydy, opracowane w cegle, które po stronie zewnętrznej nie były wsparte szkarpami. W narożniku północnym jest to miejsce połączenia muru apsydy i szkarpy kościoła (ryc. 13). Przy południowym narożniku na poziomie wewnętrznej odsadzki odnaleziono szkielet ludzki, przemieszczony i przygnieciony późniejszym fundamentem kaplicy Lubomirskich. Ściana apsydy w tym miejscu jest poszerzona i mogła stanowić część grobu pod posadzką kaplicy, nawet z okresu późniejszego (ryc. 14).

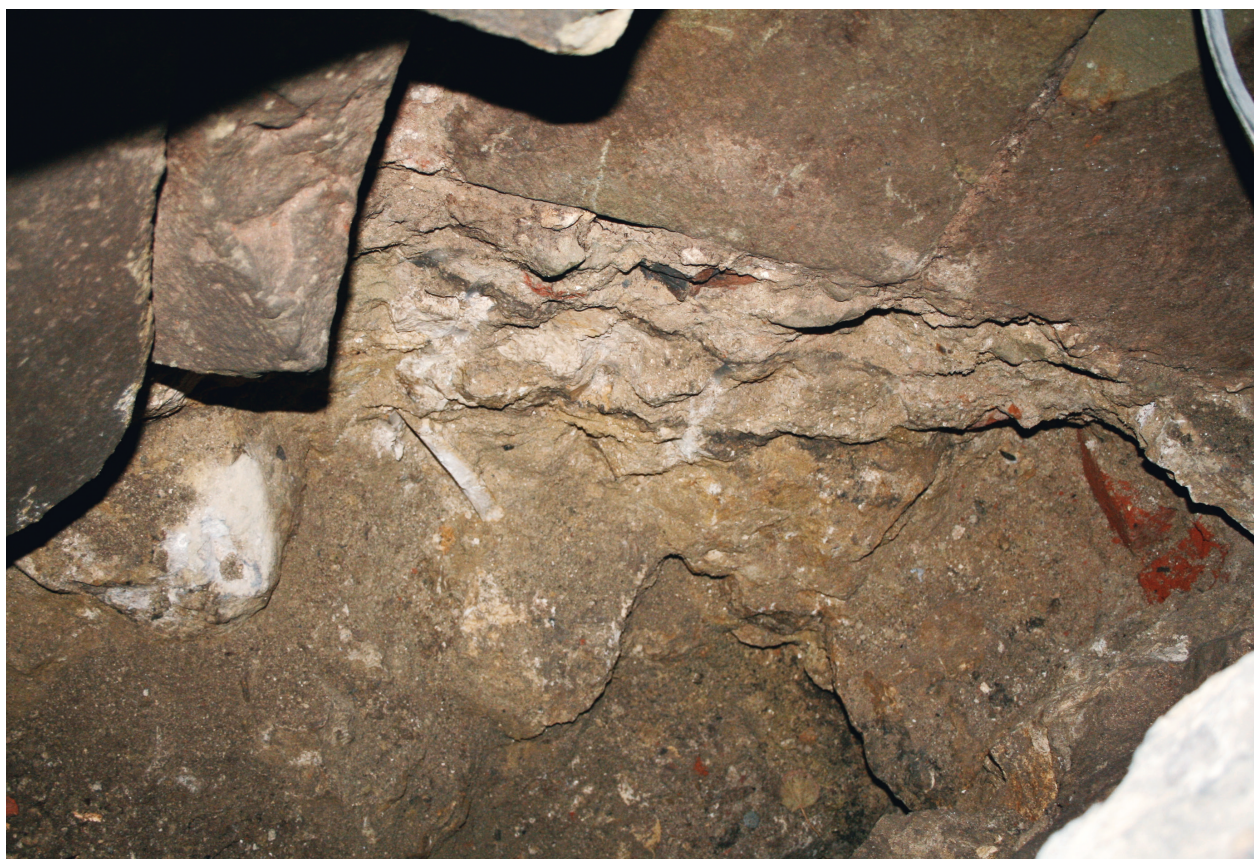
Ryc. 15. Południowo-zachodni odcinek kanału. Wykop przy narożnej szkarpie kościoła: widoczne posadowienie cokołu ściany kaplicy Pileckich na warstwie drobniejszych kamieni z dodatkiem cegły. Warstwa ta nalożona jest wtórnie na wypełnienie kolistej wieży dużymi ciosami kamienia, fot. H. Rojowska

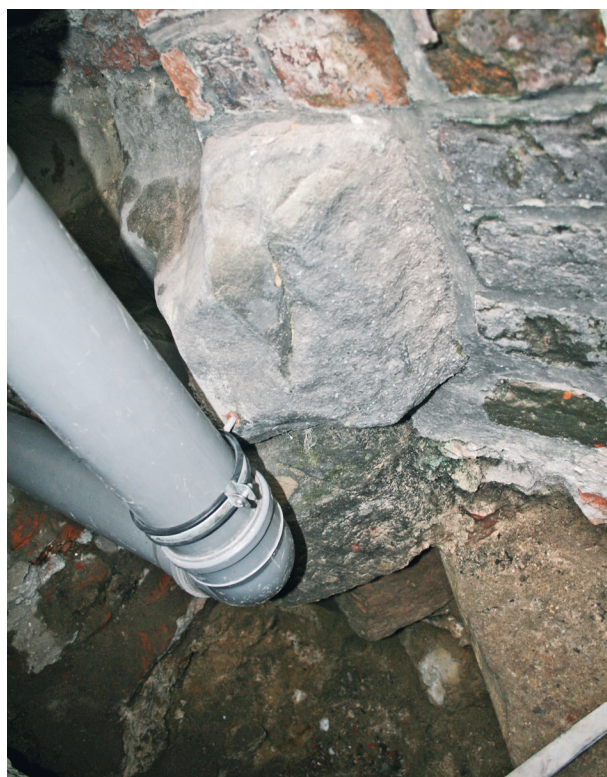
Ryc. 16. Południowo-zachodni odcinek kanału. Fragment obciętego cokołu przypory kościoła z trzech nalożonych na siebie ciosów kamienia. Kamienny cokół kaplicy Pileckich (z prawej) dostawiony w miejscu wyciętego cokołu, fot. H. Rojowska

kaplicy przylegającego do narożnika korpusu w miejscu wyciętej narożnej szkarpy nawy. Zewnętrzny dolny cios cokołu apsydy posadowiono na fundamencie z drobniejszych kamieni z małą liczbą kawałków cegieł (ryc. 15). Fundament ten został postawiony na wypełnieniu wnętrza wieży kamieniami zalanyymi zaprawą, tworzącym fundament pod szkarpe kościoła. Ściana apsydy postawiona została na usuniętej szkarpie nawy poza jej kamiennym cokołem. Cokół apsydy stykał się z wyciętym cokołem szkarpy (zachodząc na niego) na odcinku około 10 cm (ryc. 16).

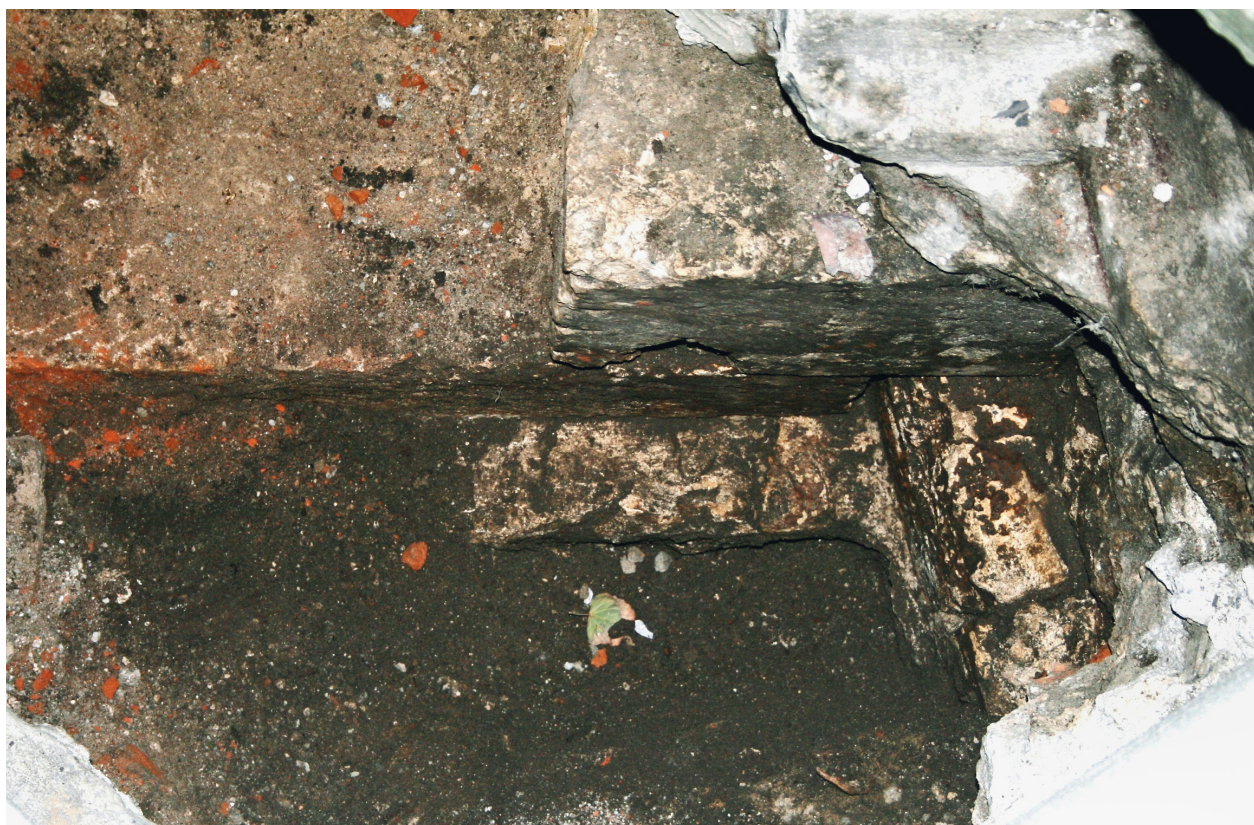
Ryc. 17. Południowo-zachodni odcinek kanału. Południowy zewnętrzny narożnik apsydy kaplicy Pileckich z fragmentem narożnej szkarpy. W głębi widoczna odsadzka ściany i szkarpy, od strony zewnętrznej ciosy kamienne trzech warstw cokołu z profilowanym gzymsem, fot. M. Goras
