KRZYSZTOFORY

Zeszyty Naukowe Muzeum Historycznego Miasta Krakowa

Fryz podstropowy ukryty pomiędzy sufitem pomieszczenia na pierwszym piętrze a podłogą pomieszczenia drugiego piętra w skrzydle zachodnim pałacu Pod Krzysztofory

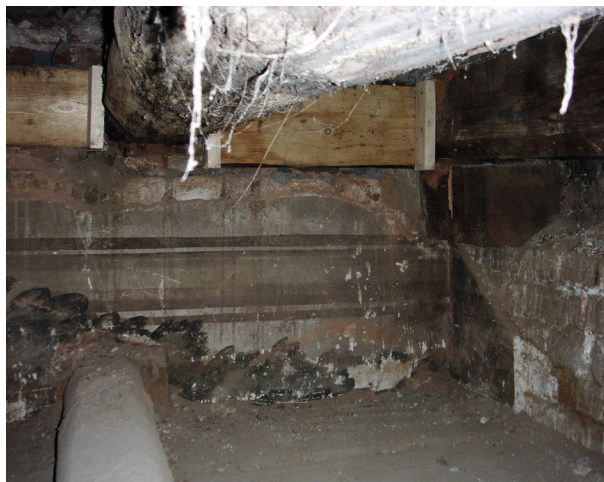
Fryz pod podłogą na drugim piętrze, narożnik północno-zachodni, stan przed konserwacją, fot. W. Stefańska

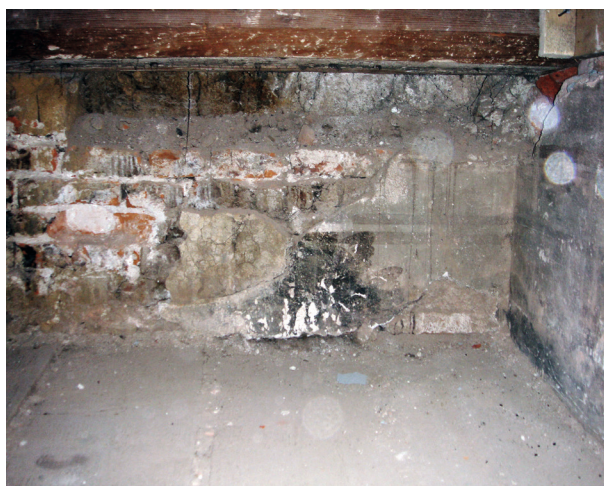
Fryz pod podłogą na drugim piętrze, narożnik południowo-zachodni, stan przed konserwacją, fot. W. Stefańska

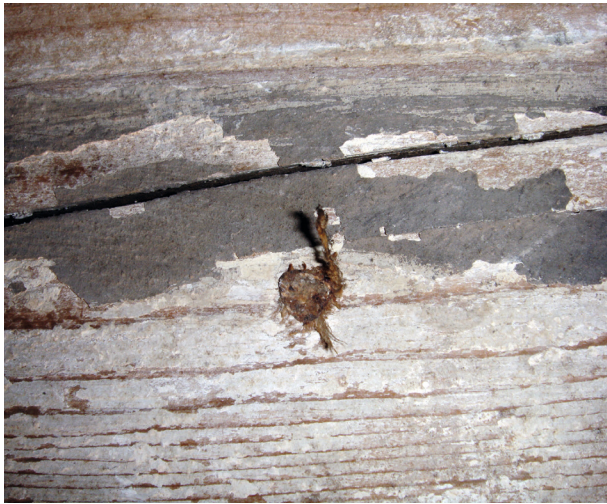
Pierwotnie pokój na pierwszym piętrze nakrywał strop belkowy, z którego zachowały się tylko cztery oryginalne belki, datowane na XVIII wiek. Belki są po bokach szazowane, od spodu płaskie, na tej płaszczyźnie zachowały się fragmenty szarej pobiałej i gwoździe żelazne ze strzępami nitek lnianego płótna. Pozostałe belki są wtórne – zwykłe okrągłaki okorowane, zagrzybione, zniszczone przez owady i wilgoć.

Fragment oryginalnej belki przy ścianie południowej, stan z 2007 r., fot. W. Stefańska

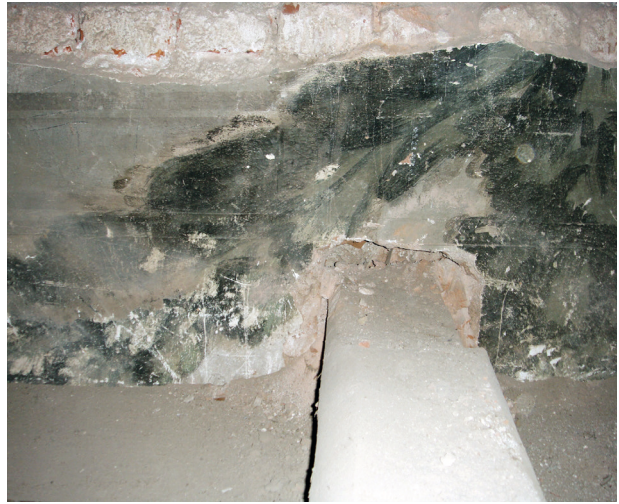
Fryz pod podłogą na drugim piętrze, ściana zachodnia, stan przed konserwacją, 2007, fot. W. Stefańska

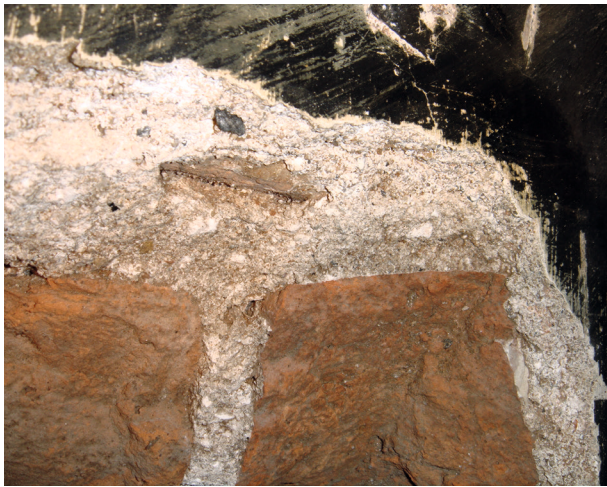
Fragment ściany wschodniej. Widoczny watek ceglany z oryginalną zaprawą, 2007, fot. W. Stefańska

Ta sama zaprawa obecna jest w fugach pomiędzy cegłami i w pomieszczeniu na pierwszym piętrze, jako warstwa leżąca bezpośrednio na wątku ceglany. W próbkach nie wykryto tzw. pigmentów datujących; błękit tła jest mieszaniną bieli wapiennej i czerni roślinnej, zieleń to czerń zmieszana z ugreem, róż – biel wapienna zabarwiona czerwinią żelazową, cienie rzucane przez girlandę malowane są umbrą naturalną.

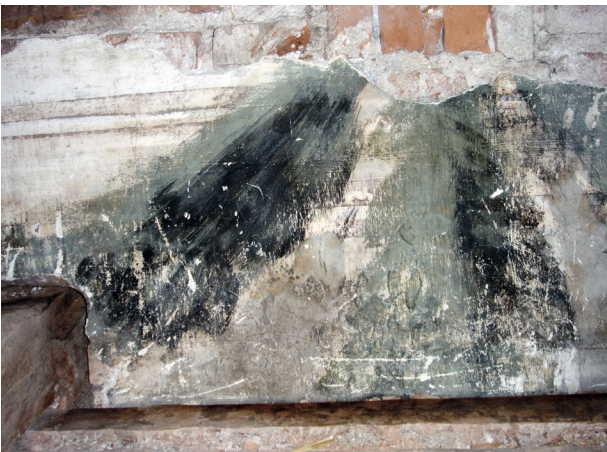
Ściana wschodnia, fryz po oczyszczeniu, 2007, fot. W. Stefańska

Prace konserwatorskie rozpoczęto od usunięcia resztek gruzu i odkurzenia całej przestrzeni, po czym oczyszczono delikatnie powierzchnię warstwy malarskiej i utrwalono. Odspojenia zaprawy zostały podklejone iniekcjami podtynkowymi, a brzegi zaprawy zabezpieczone opaskami piaskowo-wapiennymi.

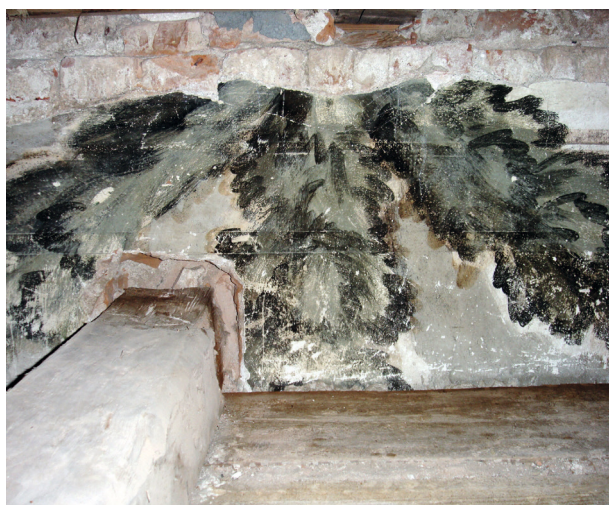
Fragment fryzu na ścianie zachodniej po oczyszczeniu, 2007, fot. W. Stefańska

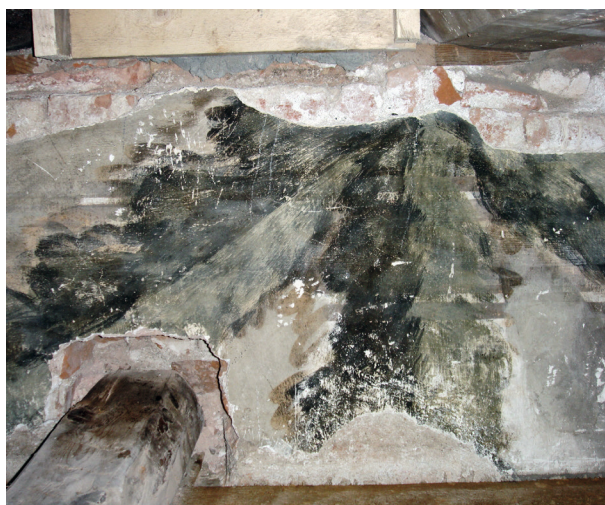
Fryz po oczyszczeniu, fragment na ścianie zachodniej, 2007, fot. W. Stefańska

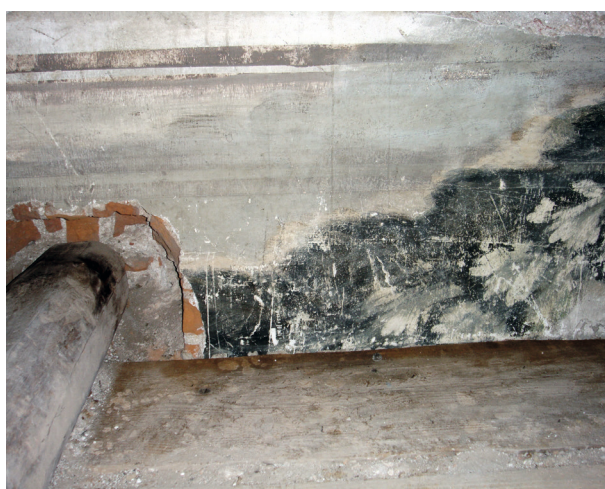
Fryz po oczyszczeniu, fragment na ścianie zachodniej, 2007, fot. W. Stefańska

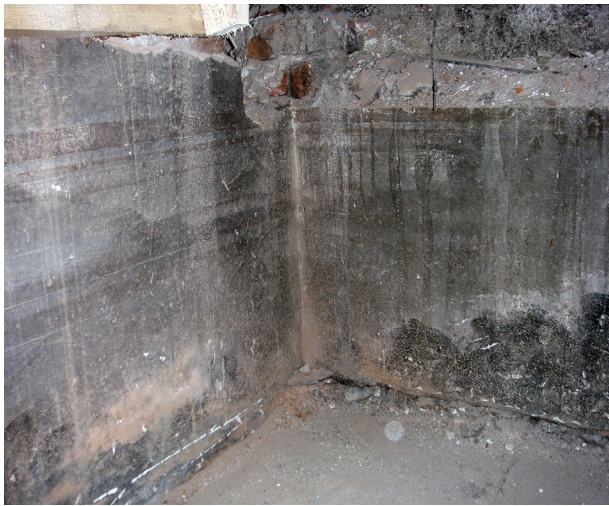
Fryz pod podłogą na drugim piętrze, narożnik południowo-wschodni, stan przed konserwacją, 2007, fot. W. Stefańska

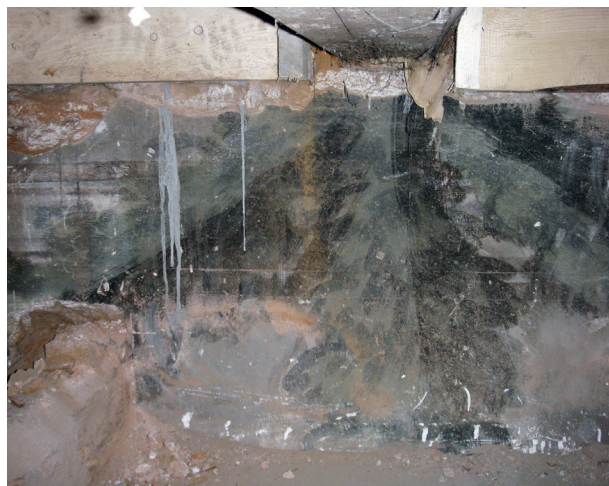
Fryz pod podłogą na drugim piętrze, ściana wschodnia, stan przed konserwacją, 2007, fot. W. Stefańska

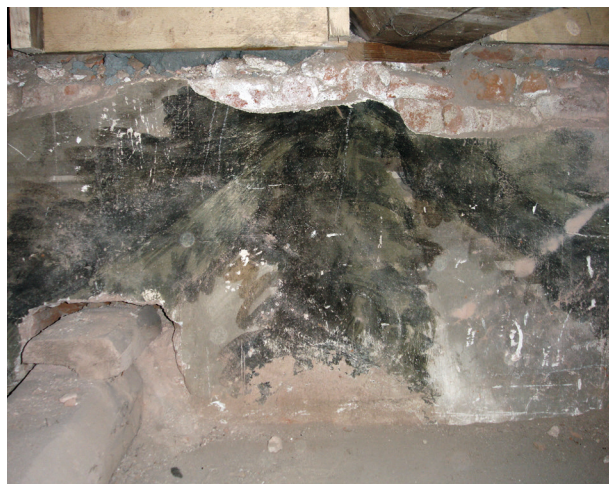
Fryz pod podłogą na drugim piętrze, ściana zachodnia, stan przed konserwacją, 2007, fot. W. Stefańska

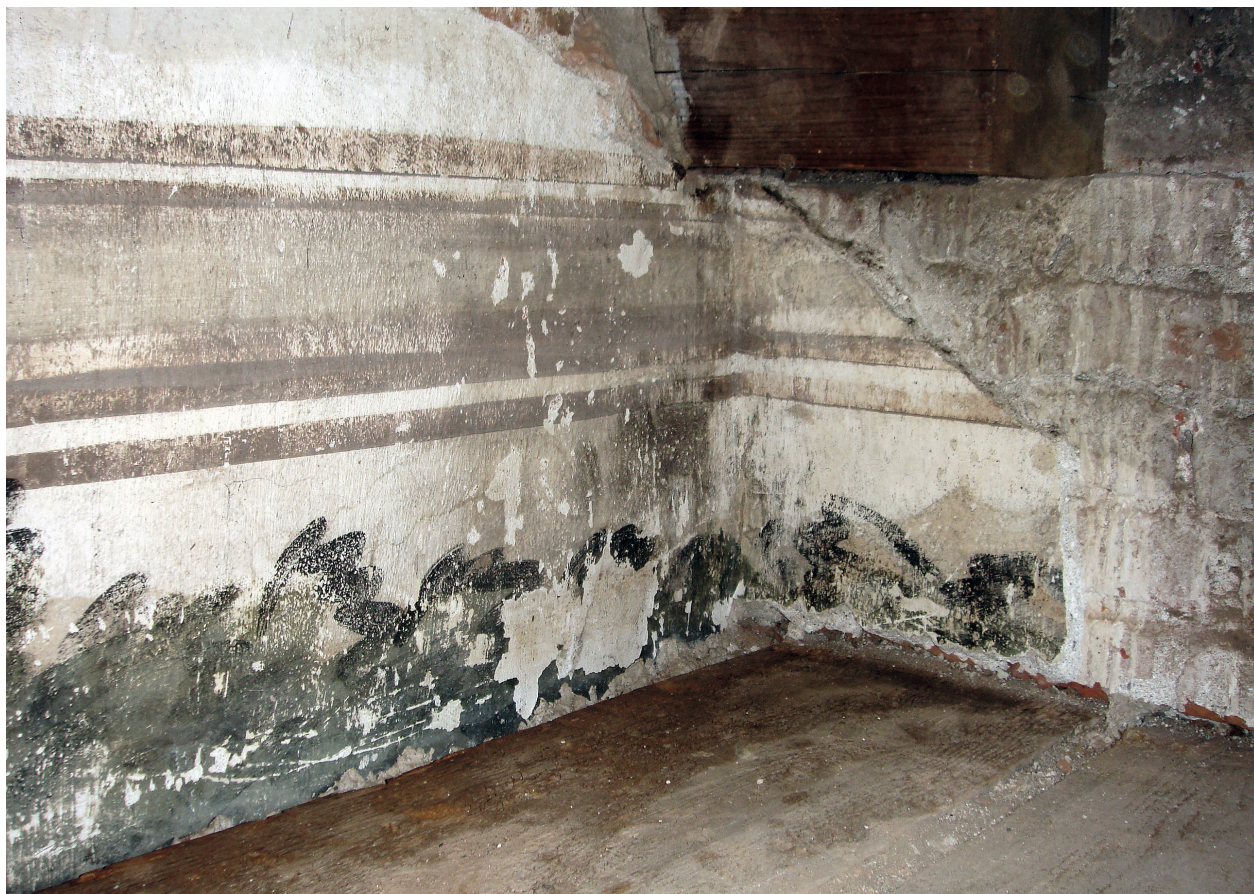
Fryz zachował się na całej długości ściany wschodniej i zachodniej, na ścianie południowej górna krawędź fryzu jest obniżona i równo przycięta pod murlatę, która się nie zachowała, a w narożniku północno-zachodnim prawdopodobnie stał piec, o czym świadczą mogły okopcone cegły oraz brakujący duży fragment fryzu. Na ścianie północnej, od ulicy, zachowały się jedynie niewielkie fragmenty w narożnikach: wschodnim, o wymiarach 30 na 17 cm, i zachodnim, o wymiarach 30 na 33 cm.

Fryz w narożniku północno-zachodnim po oczyszczeniu, 2007, fot. W. Stefańska

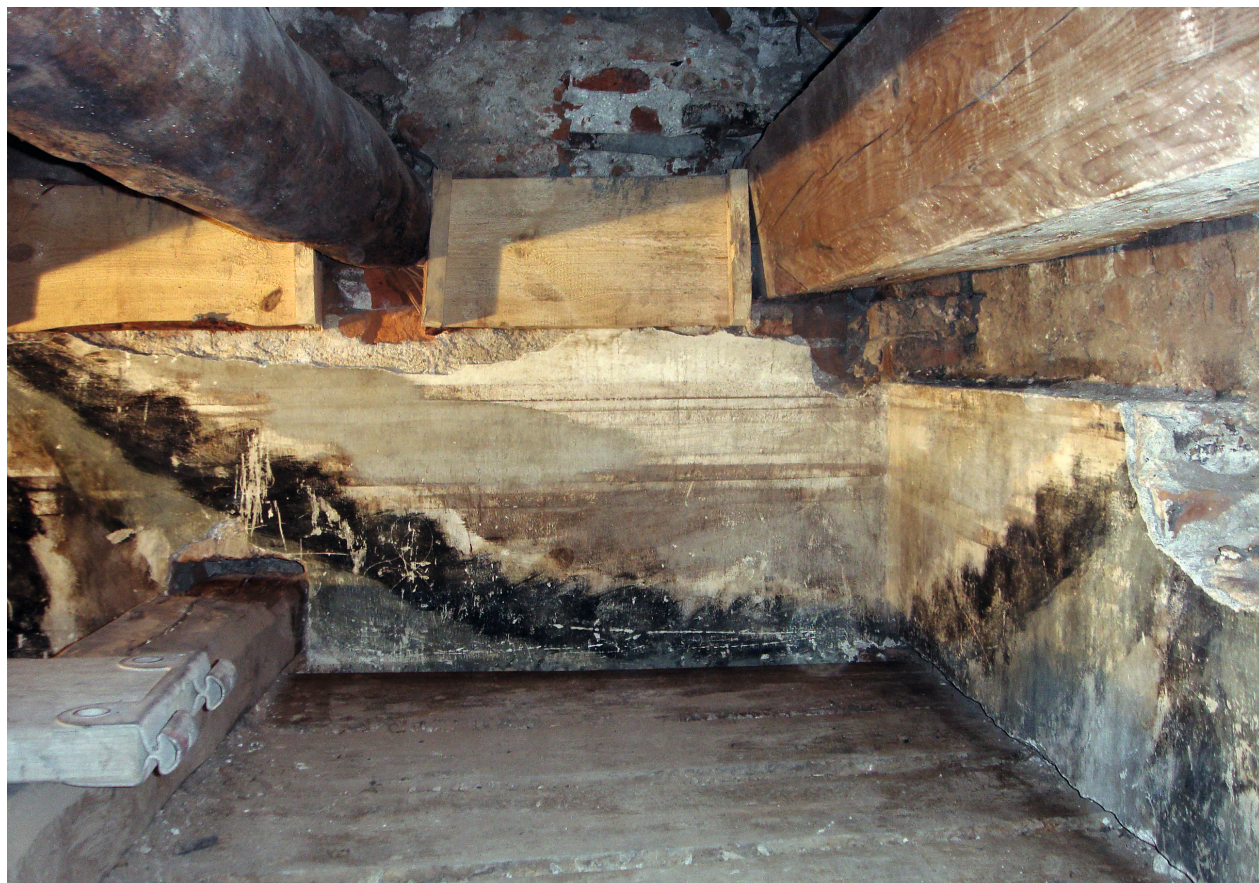
Fryz w narożniku południowo-wschodnim, stan po oczyszczeniu, 2007, fot. W. Stefańska
