KRZYSZTOFORY

Zeszyty Naukowe Muzeum Historycznego Miasta Krakowa

Prace badawczo-odkrywkowe na obecność polichromii w pomieszczeniach skrzydła zachodniego pałacu Pod Krzysztofory w Krakowie

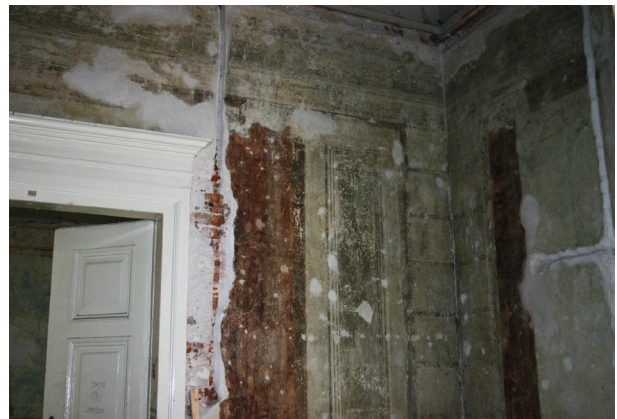
Ryc. 2. Pierwsze piętro, pomieszczenie nr 219, fragment narożnika północno-zachodniego. Polichromia po odsłonięciu i zabiegach konserwacji technicznej, stan z maja 2012 r., fot. D. Jurczyk-Curyło

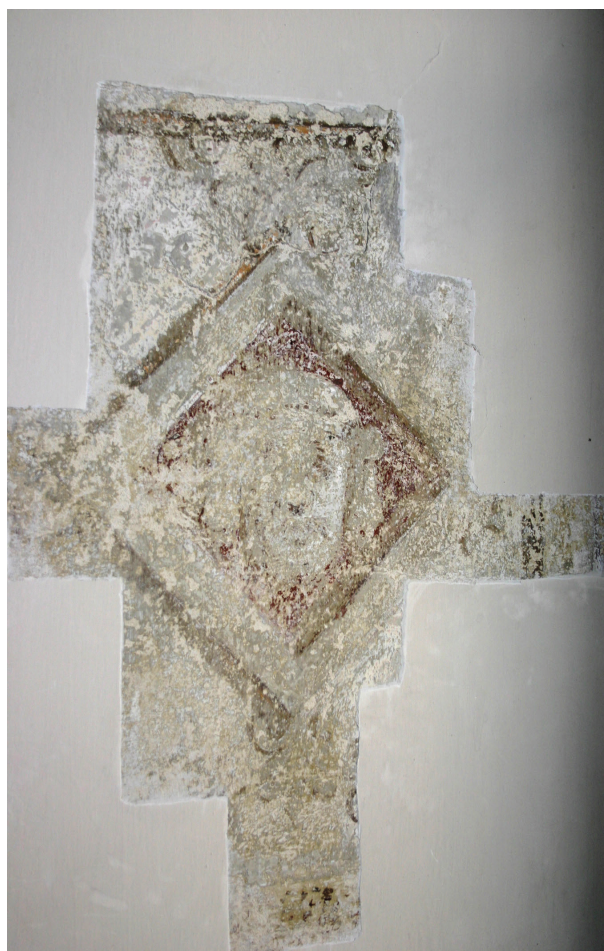
Polichromia typu iluzjonistycznego jest czytelna, a jej podziały architektoniczne możliwe do rozczytania nawet na etapie odkrywek sondażowych. Kolumny jako główny element architektoniczny flankują otwór drzwiowy w ścianie zachodniej, wschodniej i obecnie zamurowany w ścianie południowej oraz otwór okienny w ścianie północnej¹⁰. Glify okienne zdobią kwadratowe płyciny malowane po przekątnej, ozdobione główką kobiecą (ryc. 3–5).

Ryc. 3. Pierwsze piętro, pomieszczenie nr 219, ściana północna, zachodni gład okienny, fot. D. Jurczyk-Curyło

Na tym etapie badań oceniono, że ujawniona kompozycja architektoniczna jest zachowana w stopniu wystarczającym, by zaproponować jej odsłonięcie na wszystkich ścianach oraz konserwację techniczną. Polichromia proponowana do odsłonięcia i konserwacji technicznej wykonana jest w technice mieszanej: fresk, farba na spoiwie organicznym (klejówka)¹¹. Stwierdzono istnienie pigmentów: żelazowych (czerwień, ugier) i bieli wapiennej. Zbadano również próbkę najstarszej zaprawy wapienno-piaskowej, leżącej bezpośrednio na wątku ceglany. Zaprawa o strukturze gruboziarnistej bez zawartości gipsu, w kolorze białym. Jako

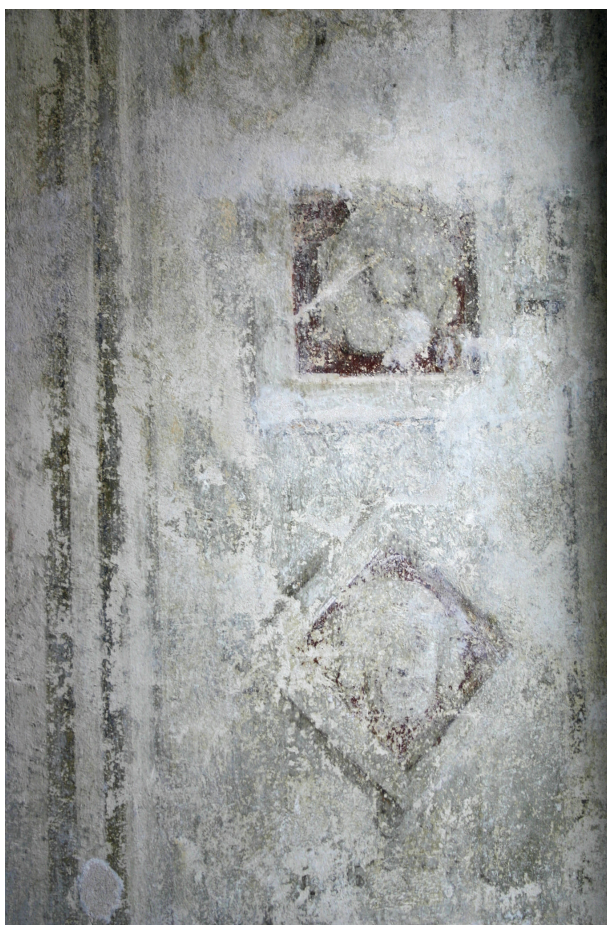
Ryc. 4. Pierwsze piętro, pomieszczenie nr 219, fragment glifu okiennego i ściany północnej po odsłonięciu polichromii, stan z maja 2012 r., fot. D. Jurczyk-Curyło

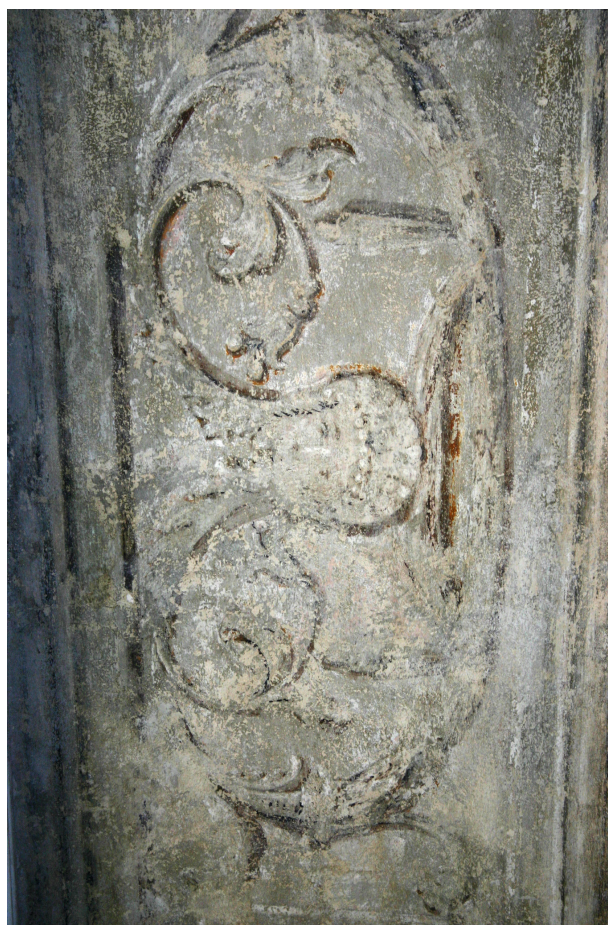
Ryc. 5. Pierwsze piętro, pomieszczenie nr 219, fragment glifu nad otworem okiennym. Polichromia po zabiegach konserwacji technicznej, stan z maja 2012 r., fot. D. Jurczyk-Curyło

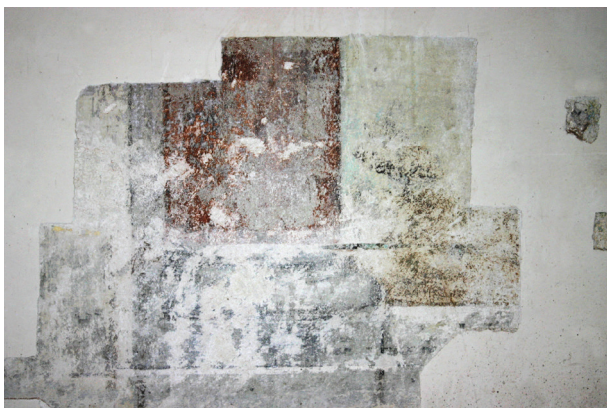
Odkrywki nie dały odpowiedzi na pytanie, jaka kompozycja przestrzeni znajduje się między kolumnami. Natrafiono na fragmenty bliżej nieokreślonych rysów: może to krajobraz, motywy roślinne lub inne elementy architektoniczne (ryc. 6, 7). Liczne przemurowania, późniejsze zatarcia i zniszczenia mechaniczne utrudniły jednoznaczne rozpoznanie tych motywów. Pełniejsze rozpoznanie umożliwi dopiero całkowite odsłonięcie polichromii, datowanej wstępnie na XVIII wiek lub przełom wieku XVIII i XIX.

Ryc. 6. Pierwsze piętro, pomieszczenie nr 219, ściana południowa. Fragment bazy i trzonu kolumny, zarys krajobrazu (?), fot. D. Jurczyk-Curyło

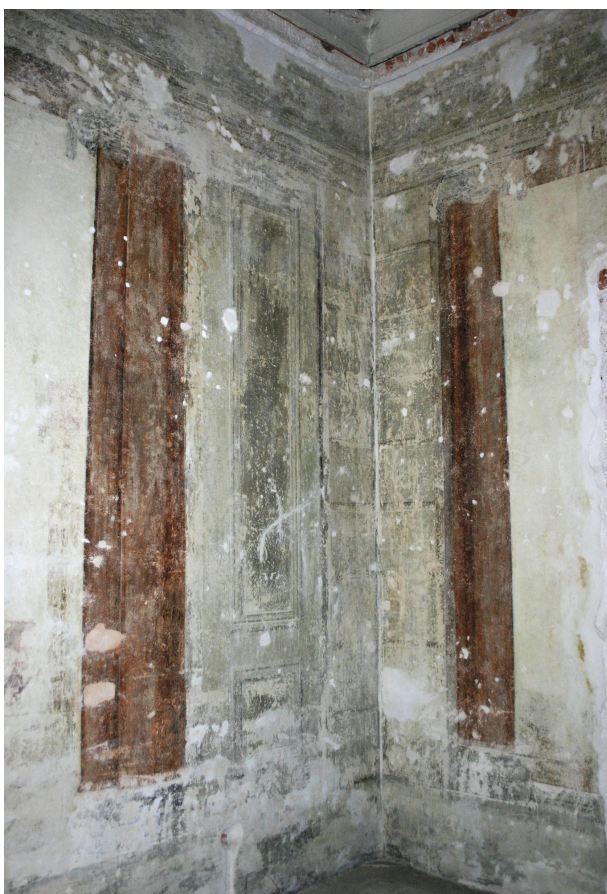
Ryc. 7. Pierwsze piętro, pomieszczenie nr 219, fragment odsłoniętej architektonicznej dekoracji malarskiej po zabiegach konserwacji technicznej, stan z maja 2012 r., fot. D. Jurczyk-Curyło

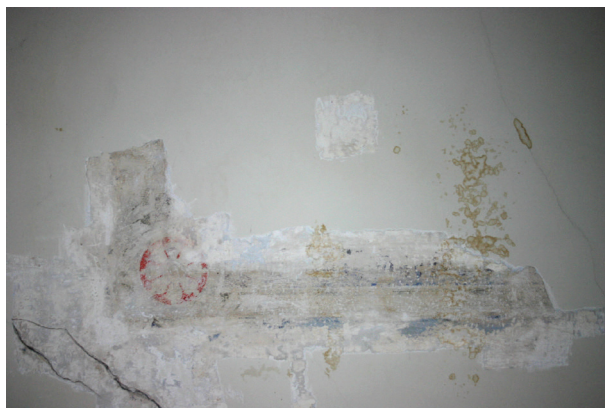
Ryc. 14. Pierwsze piętro, pomieszczenie nr 220, sufit. Fragment XX-wiecznej dekoracji, fot. D. Jurczyk-Curyło

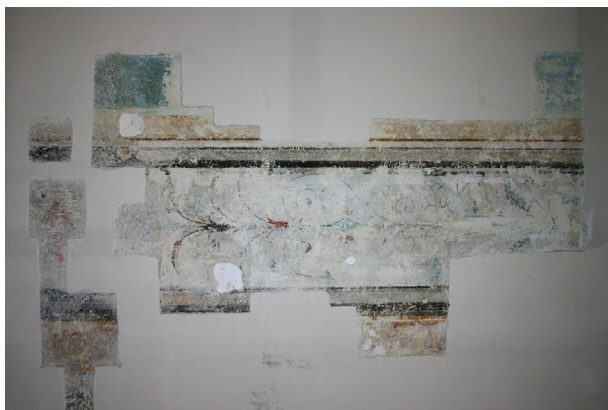
Polichromię należąca do III warstwy chronologicznej tworzy dekoracja o kompozycji wpisującej się pomiędzy narożniki ścian, uwzględniając otwór okienny w ścianie północnej i otwór drzwiowy w ścianie wschodniej (wraz z zarysem supraporty). Otwór okienny w ścianie zachodniej i drzwiowy w ścianie południowej są późniejsze w stosunku do polichromii. Ramy płycin są bogato zdobione delikatnym ornamentem

Ryc. 8. Pierwsze piętro, pomieszczenie nr 220, ściana zachodnia. Fragment odkrytej dekoracji typu iluzjonistycznego, fot. D. Jurczyk-Curyło

arabeskowym w symetrycznym układzie kandelabrowym¹⁶. Ornamenty nie powielają jednego układu lecz budowane są indywidualnie (wić roślinna, woluty, grona owoców, kwiaty z listkami, romby, parasol, zarys figurki ludzkiej; ryc. 8–13).

Na tym etapie badań ocenia się, że ujawniona kompozycja architektoniczna jest zachowana w stopniu wystarczającym, aby zaproponować odsłonięcie jej na wszystkich ścianach oraz konserwację techniczną. Malatura nosi ślady drapania i szlifowania, poprzedzających prace przygotowawcze do położenia warstw zakrywających. Drobnie ubytki nie wpływają na czytelność kompozycji i możliwość jej eksponowania po odsłonięciu. Słabo czytelny kompozycyjnie jest cokół i motyw na wewnętrznych obramieniach płytin, a także układ warstw w glicie drzwiowym w ścianie wschodniej. Tylko odkrycie

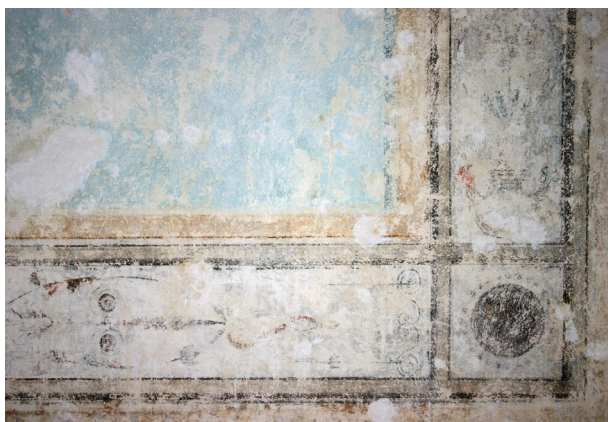
Ryc. 9. Pierwsze piętro, pomieszczenie nr 220, fragment odkrytej dekoracji malarskiej po zabiegach konserwacji technicznej, stan z maja 2012 r., fot. D. Jurczyk-Curyło

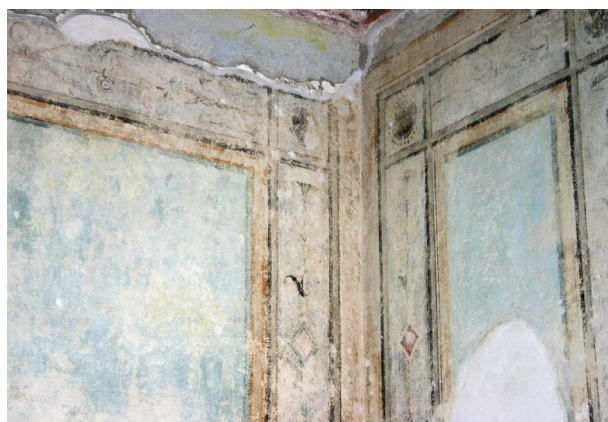
Ryc. 11. Pierwsze piętro, pomieszczenie nr 220, fragment polichromii typu iluzjonistycznego odkrytej na ścianie zachodniej, po konserwacji technicznej, stan z maja 2012 r., fot. D. Jurczyk-Curyło

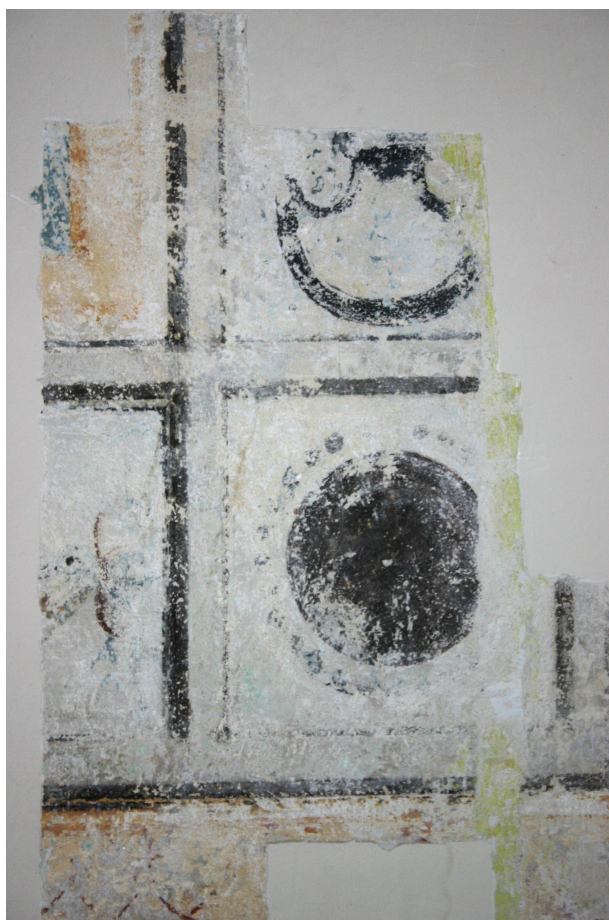
Ryc. 12. Pierwsze piętro, pomieszczenie nr 220, ściana północna. W odkrywcę fragment ornamentu, fot. D. Jurczyk-Curyło

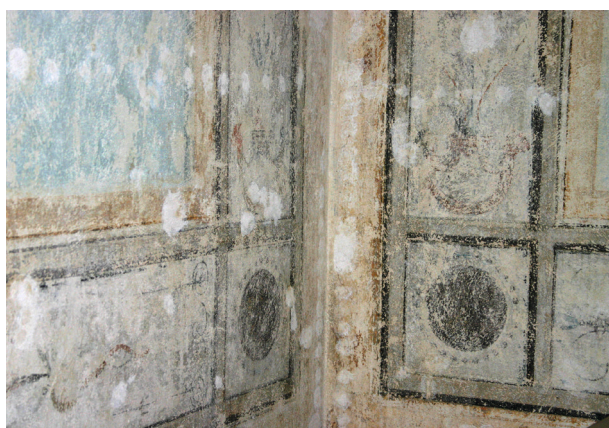
Ryc. 13. Pierwsze piętro, pomieszczenie nr 220, fragment odsłoniętej polichromii po zabiegach konserwacji technicznej, stan z maja 2012 r., fot. D. Jurczyk-Curyło

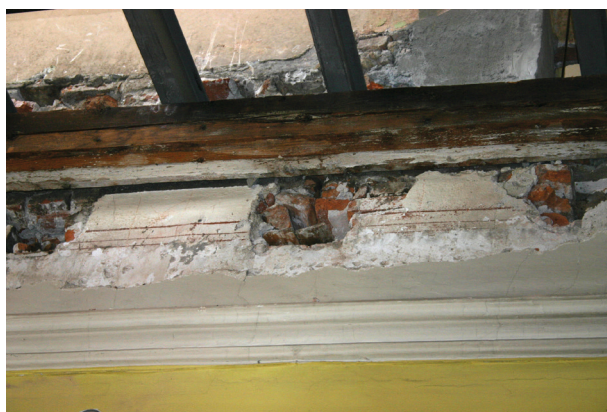
Ryc. 15. Pierwsze piętro, pomieszczenie nr 223, ściana zachodnia nad gzymssem. Zarysy niezrealizowanego projektu dekoracji odkryte po usunięciu sufitu i fasety, fot. D. Jurczyk-Curyło

konserwacji. Sufit z mocno popękany i odpajającym się tynkiem został usunięty. Podczas zbijania fragment gzymsu na ścianie wschodniej uległ zniszczeniu (prawdopodobnie miał niespójne wcześniejsze naprawy), a na ścianie zachodniej, pod warstwą fasety pochodzącej z drugiej połowy XIX wieku, odsłoniły się zarysy zapewne planowanej niegdyś dekoracji. Poziome równoległe paski (szkicowa forma projektu bądź przepiócha, albo też zaznaczenie pasków od nasączonego w czerwonej farbie cienkiego sznurka; ryc. 15).

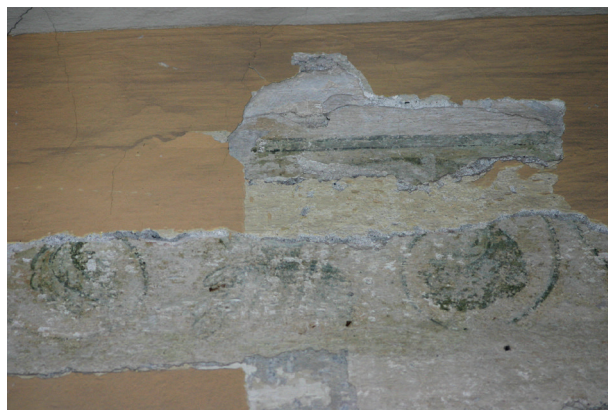
Ryc. 16. Drugie piętro, pomieszczenie nr 316, ściana południowa. Fragment supraporty, motyw roślinny, fot. D. Jurczyk-Curyło

Polichromia należąca do II warstwy chronologicznej właściwie zachowała się jedynie na ścianie południowej nad otworem drzwiowym (zapewne niegdyś z naświetlem, jak istniejący otwór w ścianie zachodniej). Na ścianie wschodniej w dolnym pasie przy otworze drzwiowym zachowały się fragmenty poziomych pasków, podobne szczątki widoczne są na ścianie północnej. Generalnie, ściany pomieszczenia mocno zniszczone przez liczne instalacje, przekucia i przemurowania. Odkryty, najlepiej zachowany fragment nad drzwiami do pomieszczenia nr 317, koresponduje z pierwotnym otworem – jest supraportą o wyraźnym zamknięciu pionowym i poziomym. Malatura wyżej opisanej polichromii wykonana jest w technice klejowej lub temperowej (w spoiwie wykryto białko)³⁰. Stwierdzono istnienie pigmentów: zieleń miedziowa – prawdopodobnie verdigris, czerń z węgla drzewnego, smalta grubokrystaliczna.

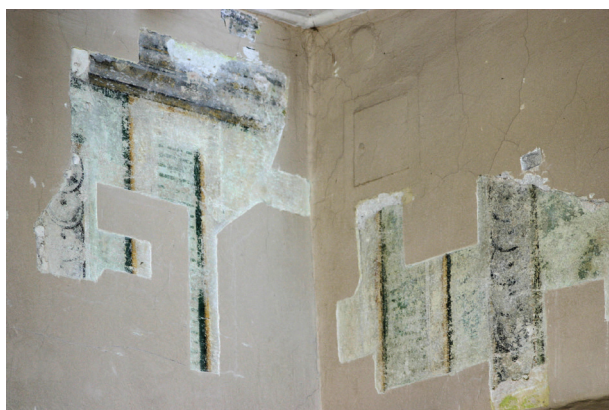
Ryc. 17. Drugie piętro, pomieszczenie nr 318, narożnik ściany północno-wschodniej. Odkrywki ukazują dekorację architektoniczno-płycinową z motywem tralkowym, fot. D. Jurczyk-Curyło

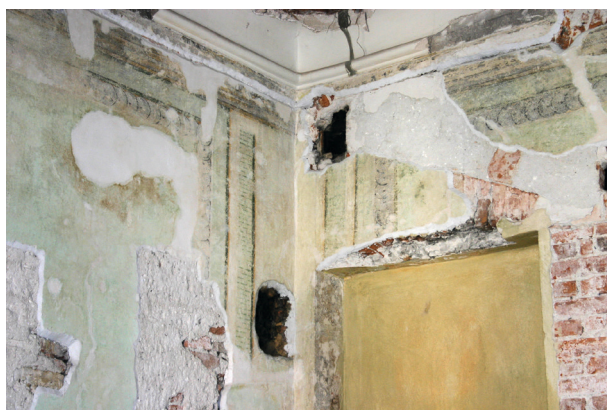
Ryc. 18. Drugie piętro, pomieszczenie nr 318, fragment narożnika ściany północno-wschodniej. Polichromia po zabiegach konserwacji technicznej, stan z maja 2012 r., fot. D. Jurczyk-Curyło

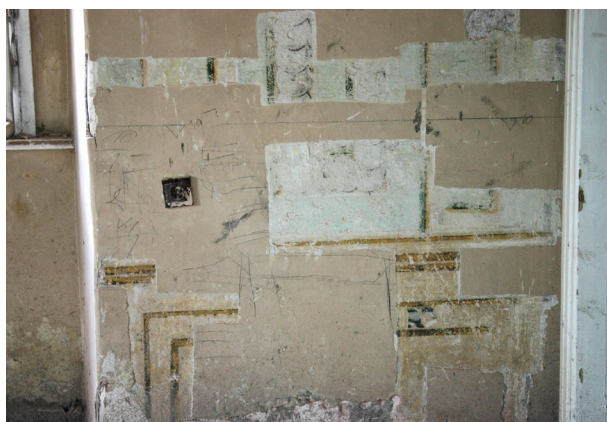
Ryc. 19. Drugie piętro, pomieszczenie nr 318, ściana zachodnia. W odkrywce widoczne zdwojone płyciny węglne, fot. D. Jurczyk-Curyło

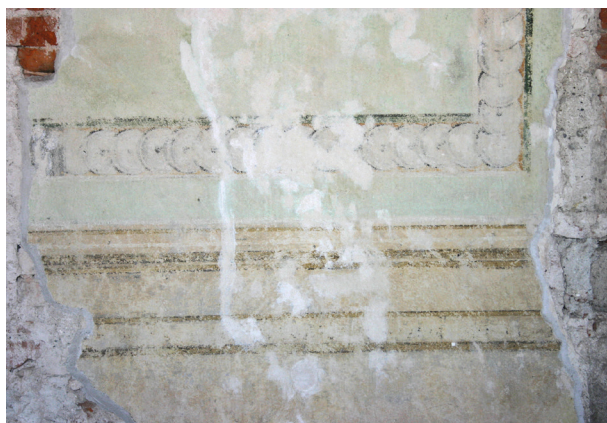
Ryc. 20. Drugie piętro, pomieszczenie nr 318, ściana zachodnia. Fragment dekoracji po zabiegach konserwacji technicznej, stan z maja 2012 r., fot. D. Jurczyk-Curyło

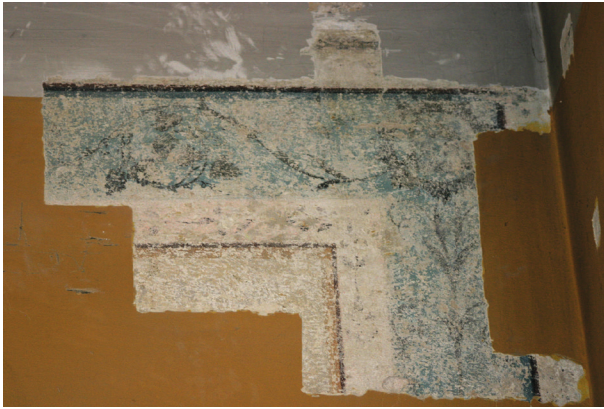
Ryc. 21. Drugie piętro, pomieszczenie nr 320, ściana zachodnia. Fragment dekoracji płycinowej typu iluzjonistycznego, fot. D. Jurczyk-Curyło

Pomieszczenie nr 320 – dekoracja płycinowa typu iluzjonistycznego, z ornamentem roślinnym⁴⁶. Tonacja płycin bladuróżowougrowa, ornament ciemnobrązowobordowy na tle błękitu, belkowanie i dolne profilowane płyciny w sza-

rościach (por. ryc. 21, 22). Technika malatury mieszana – mokry fresk wykończony temperą⁴⁷.

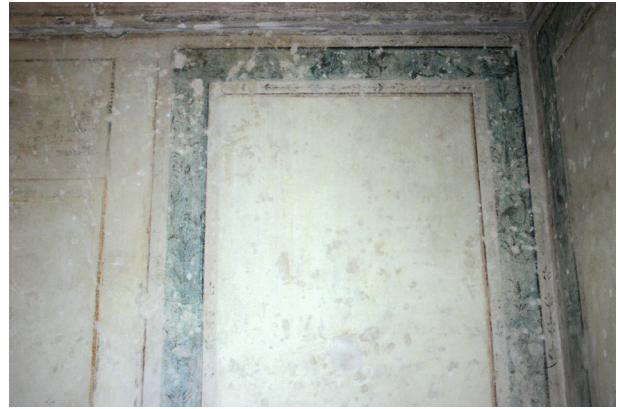
Ryc. 22. Drugie piętro, pomieszczenie nr 320, fragment dekoracji po zabiegach konserwacji technicznej, stan z maja 2012 r., fot. D. Jurczyk-Curyło

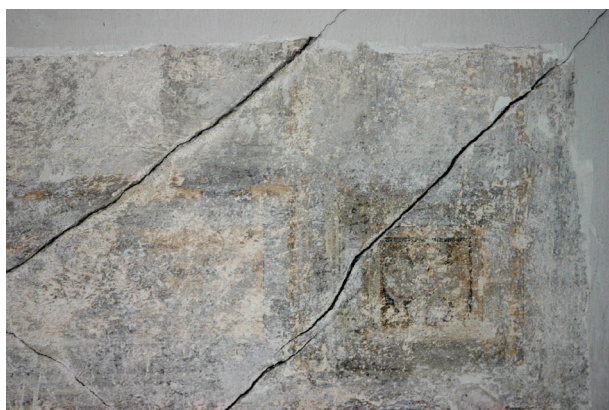
Ryc. 23. Drugie piętro, pomieszczenie nr 320, sufit. Fragment XX-wiecznej dekoracji, fot. D. Jurczyk-Curyło

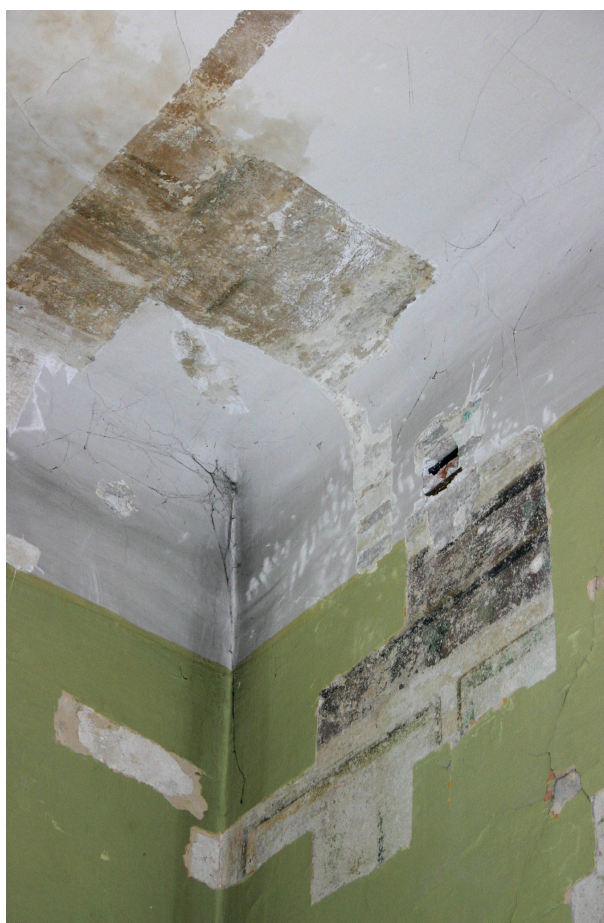
Ryc. 24. Drugie piętro, pomieszczenie nr 321, narożnik północno-wschodni. Fragment polichromii na ścianach i suficie, fot. D. Jurczyk-Curyło

Pomieszczenie nr 321 – dekoracja malarska typu iluzjonistycznego, z motywami geometryczno-roślinnymi i elementami ornitologicznymi⁴⁸. Tonacja płycin jasnoszara, motywy roślinne brązowozielone, czerwone kiście owoców, wielobarwnie, lekko i finezyjnie malowane ptaki (por. ryc. 24–30). Technika malatury – mokry fresk⁴⁹.

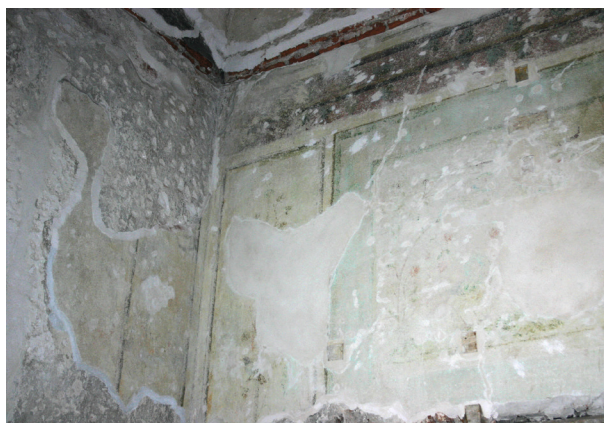
Ryc. 25. Drugie piętro, pomieszczenie nr 321, narożnik północno-wschodni. Dekoracja malarska po zabiegach konserwacji technicznej, stan z maja 2012 r., fot. D. Jurczyk-Curyło

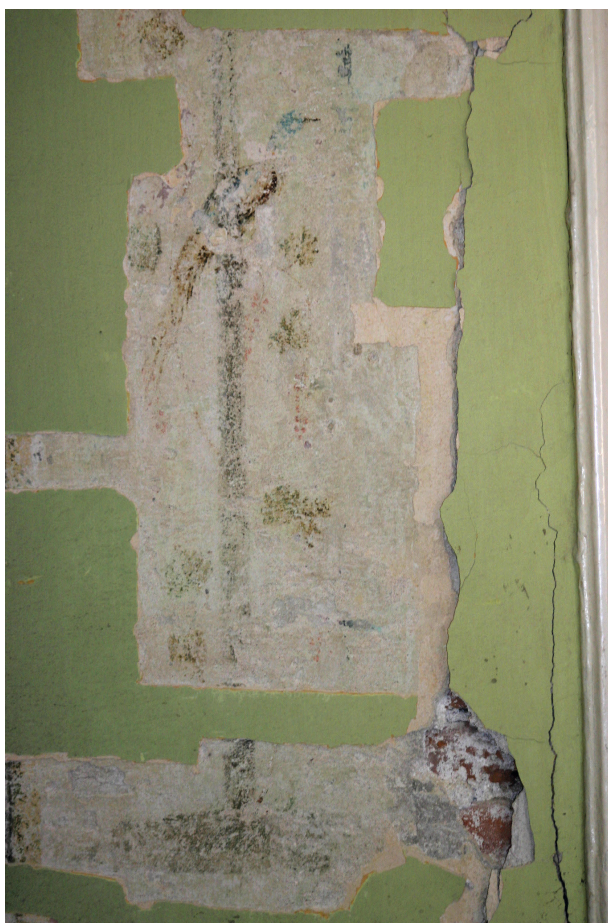
Ryc. 26. Drugie piętro, pomieszczenie nr 321, ściana wschodnia. Fragment dekoracji z motywem roślinnym i ornitologicznym, fot. D. Jurczyk-Curyło

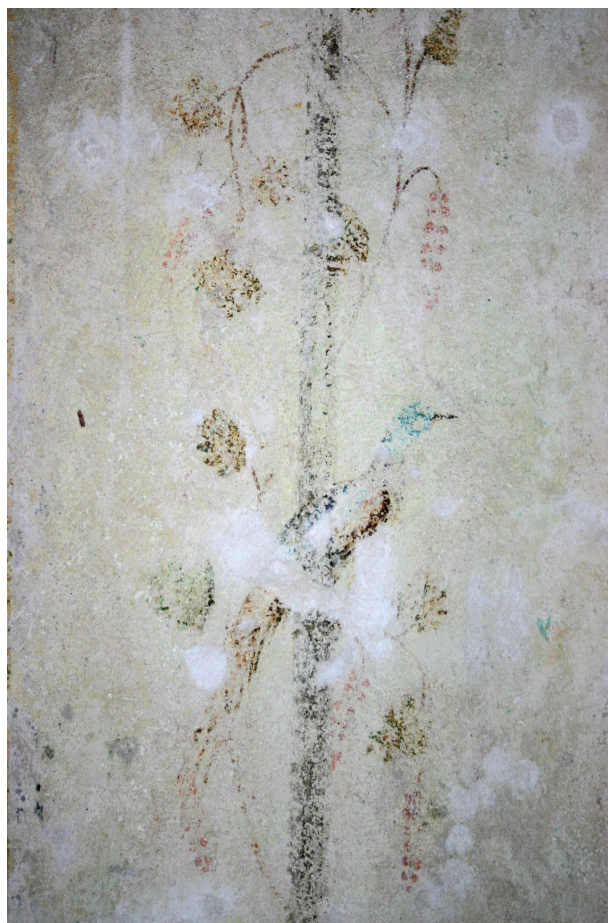
Ryc. 27. Drugie piętro, pomieszczenie nr 321, ściana wschodnia. Fragment dekoracji malarskiej po zabiegach konserwacji technicznej, stan z maja 2012 r., fot. D. Jurczyk-Curyło

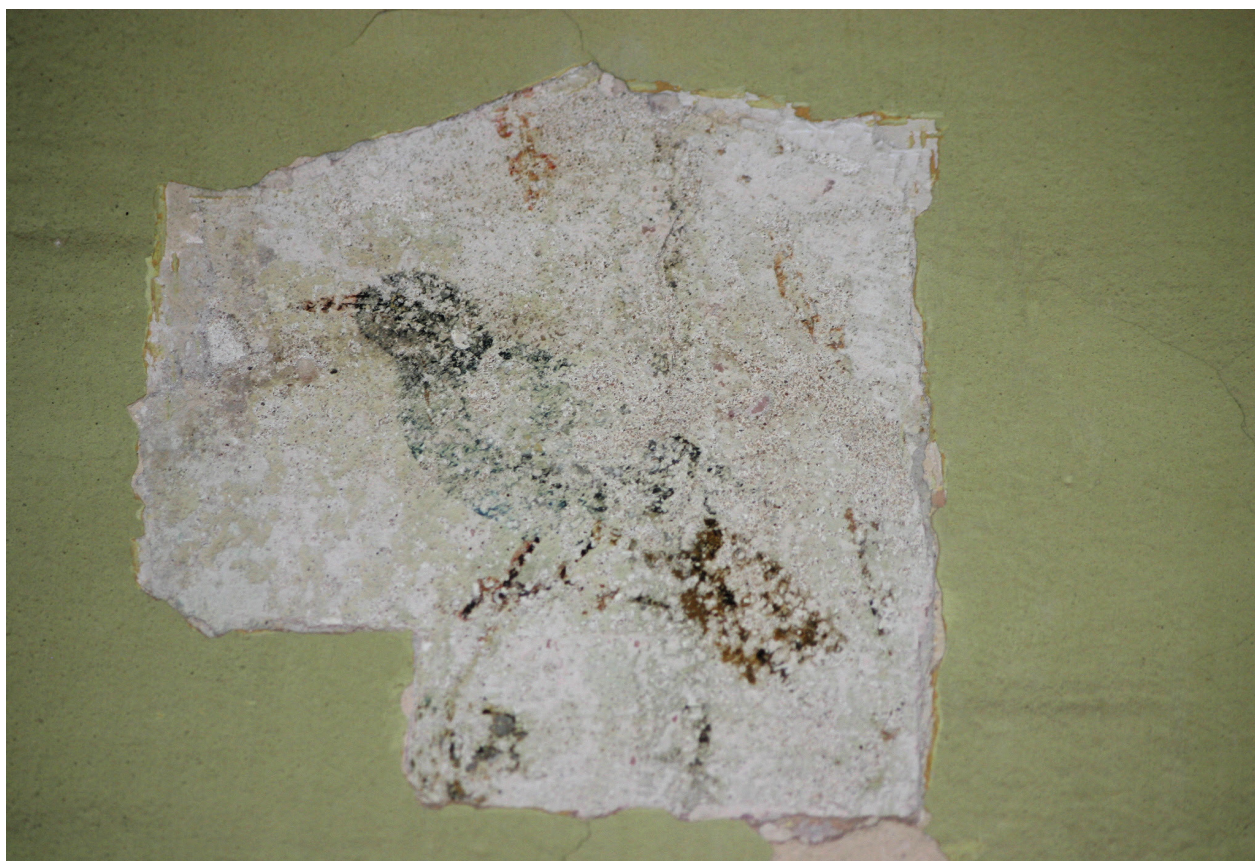
Ryc. 28. Drugie piętro, pomieszczenie nr 321, ściana wschodnia w odkrywce widoczny wielobarwny ptak, fot. D. Jurczyk-Curyło

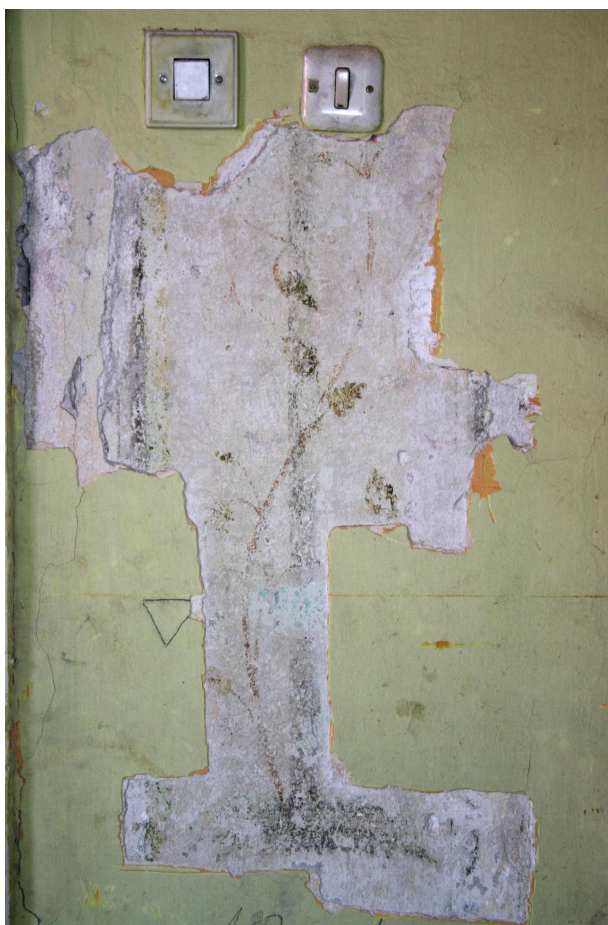
Ryc. 29. Drugie piętro, pomieszczenie nr 321, ściana wschodnia. Fragment dekoracji z motywem roślinnym, fot. D. Jurczyk-Curyło

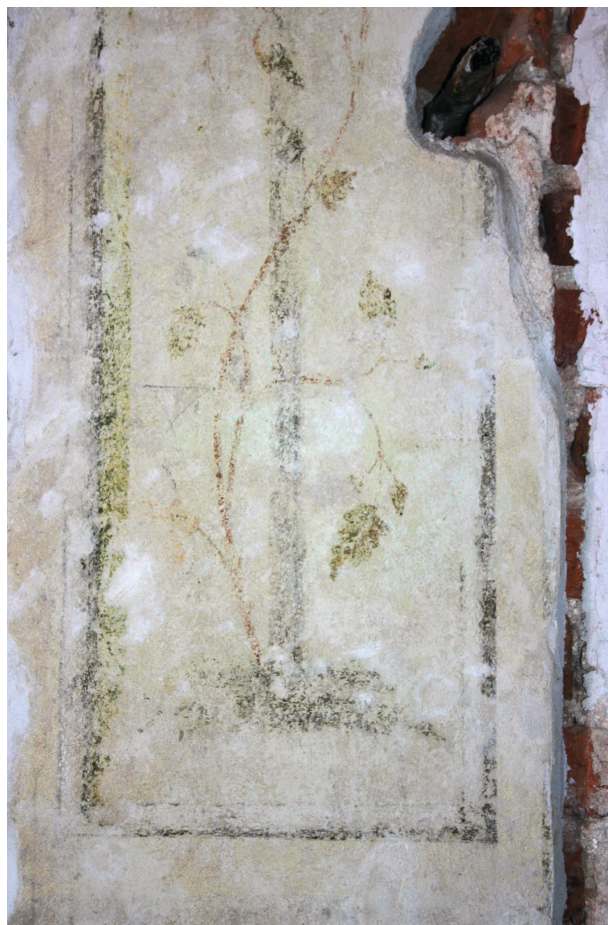
Ryc. 30. Drugie piętro, pomieszczenie nr 321, ściana wschodnia. Fragment polichromii po zabiegach konserwacji technicznej, stan z maja 2012 r., fot. D. Jurczyk-Curyło
