KRZYSZTOFORY

Zeszyty Naukowe Muzeum Historycznego Miasta Krakowa

Wyniki badań archeologicznych prowadzonych w trakcie prac ziemnych na terenie dziedzińca pałacu Pod Krzysztofory oraz w trakcie prac remontowych na posesji przy ulicy Jagiellońskiej 4

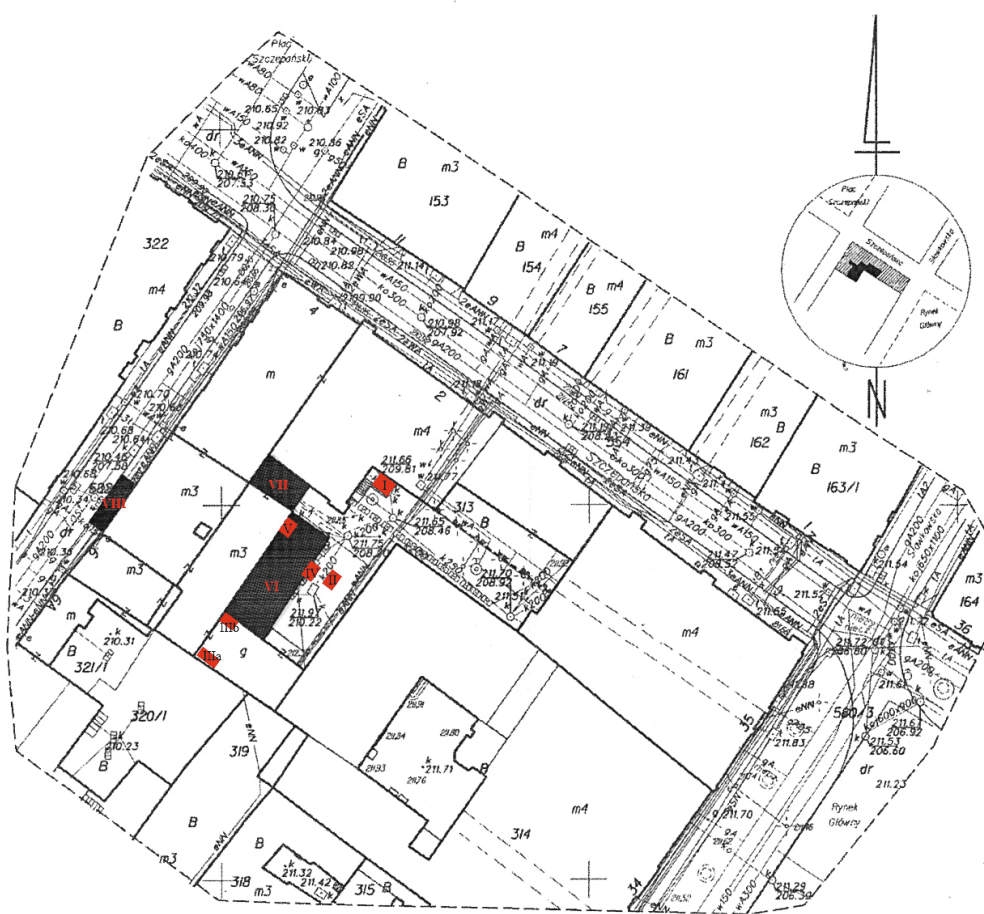
Ryc. 1. Dziedziniec pałacu Pod Krzysztofory; lokalizacja sond archeologicznych na planie zagospodarowania terenu; I–V sondy wykonane w 2008 r., VI–VIII sondy wykonane w 2010 r., oprac. M. Łyczak

Nadzór archeologiczny prowadzony był w związku z realizacją projektu *Przebudowa budynku przy ul. Jagiellońskiej 4 oraz nadbudowa budynku stacji trafo i garażu (oficyna)* i obejmował nadzór badawczy nad wykopami budowlanymi na dziedzińcu pałacu Pod Krzysztoforą, zajmującymi zaplecza posesji przy Rynku Głównym 34 (Pałac Spiski) oraz Jagiellońskiej 2 i 4, a także przekop usytuowany wzdłuż zachodniej elewacji budynku przy ulicy Jagiellońskiej 4, wykonany dla założenia izolacji przeciwwilgociowej². Na potrzeby opracowania kontynuowano numerację wykopów zapoczątkowaną w trakcie badań sondażowych z 2008 roku (wykopy I–V); największy wykop, przeznaczony pod projektowaną stację trafo i umiejscowiony bezpośrednio przed wschodnią elewacją budynku przy ulicy Jagiellońskiej 4 oznaczono numerem VI, wykop wykonany przed wschodnią elewacją budynku przy Jagiellońskiej 2 oznaczono numerem VII, natomiast wykop przy zachodniej elewacji kamienicy przy Jagiellońskiej 4 oznaczono numerem VIII (ryc. 1).

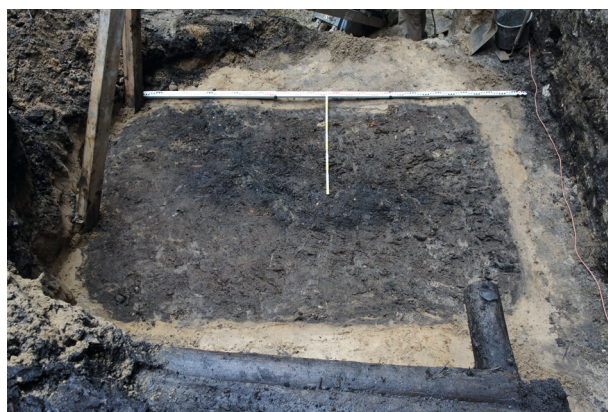
Ryc. 2. Dziedzińiec pałacu Pod Krzysztoforą; widoczny zarys prostokątnej wczesnośredniowiecznej półziemianki („chaty”); widok od północy, fot. R. Górski

Nawarstwienia i relikty konstrukcji średniowiecznych odsłonięte zostały w części centralnej i północno-zachodniej wykopu oznaczonego numerem VI. Najstarszym odkrytym w trakcie badań obiektem jest prostokątna jama (półziemianka, określana umownie mianem chaty) o wymiarach 280 na 180 cm i głębokości około 60 cm, odkryta na głębokości 520 cm poniżej poziomu terenu (206,60 m n.p.m.); w profilu widoczne było płaskie dno i proste, zaokrąglone przy dnie ściany (ryc. 2–3). Obiekt wkopany był bezpośrednio w calec, który na tym obszarze stanowił żółty piasek pochodzący zapewne ze stożka napływowego Prądnika. Jego wypełnisko tworzyła dość jednorodna, ciemnobrunatnoczarna, tłusta warstwa gliniasta, która zawierała pojedyncze fragmenty ceramiki naczyńowej i dość liczne połupane kości zwierzęce, a także jeden duży ułamek cegły (palcówki), kilka żużli żelaznych, pojedyncze amorficzne drobiny polepy oraz dość liczne drobne drzazgi (szczapki) drewniane. Wyjątkowym znaleziskiem było kilka kości ludzkich zalegających bezpośrednio w przydennej części zasypiska „chaty” (ryc. 4). Nie znaleziono natomiast ani

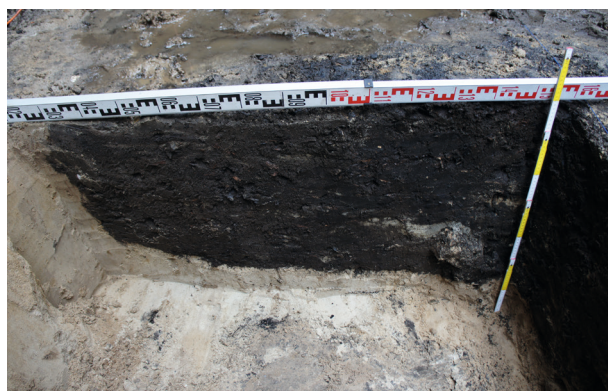
Ryc. 3. Dziedzińiec pałacu Pod Krzysztoforą; przekrój przez wypełnisko wczesnośredniowiecznej półziemianki; widok od zachodu, fot. R. Górski

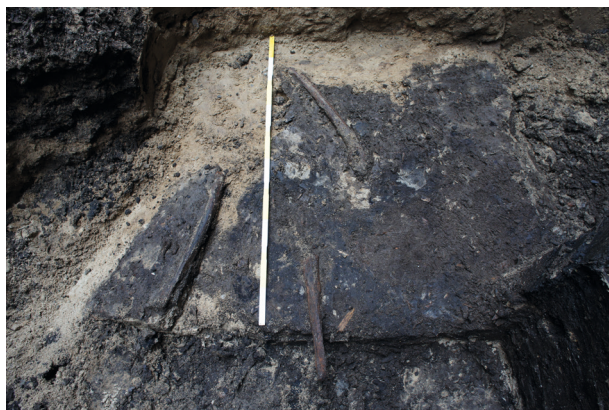
Ryc. 4. Dziedzinek pałacu Pod Krzysztoforą; kości ludzkie zalegające na dnie wczesnośredniowiecznej „chaty”, fot. R. Górski

Analiza antropologiczna szczątków ludzkich, wśród których znalazły się trzony kości długich (udowych, piszczelowych, ramieniowej) oraz fragment żuchwy, pozwoliła jedynie na określenie wieku osobnika jako „dorosłego” (powyżej 20 lat). Fragmentaryczność odnalezionych szczątków

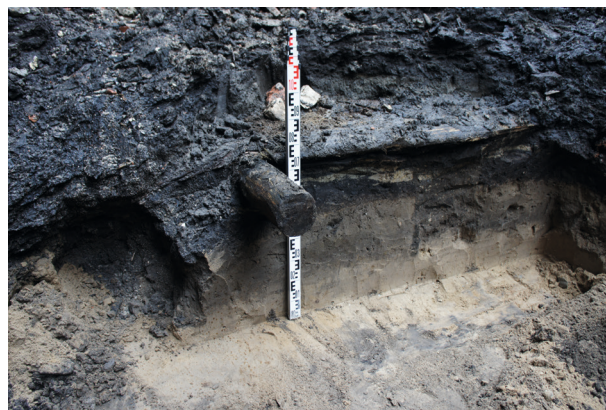
Ryc. 5. Dziedzinek pałacu Pod Krzysztoforą; fragment przekroju przez nawarstwienia wykopu VI – widoczny piasek calcowy, warstwa humusowa (IV) oraz akumulacyjna warstwa wczesnośredniowieczna (IIIc) wraz z pozostałościami konstrukcji zrębowej; widok od południa, fot. R. Górski

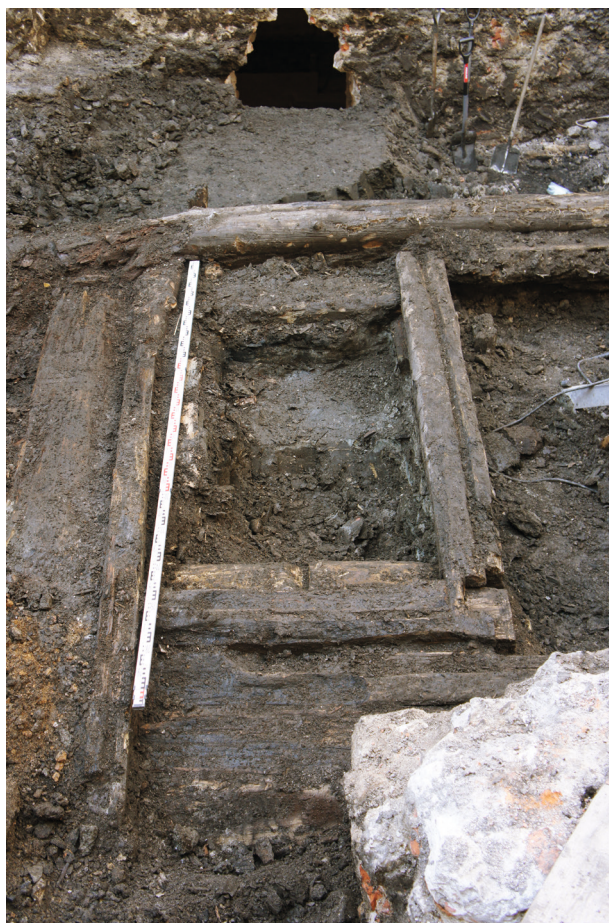
Ryc. 7. Dziedziniec pałacu Pod Krzysztoforą; pozostałości średniowiecznych niewielkich budynków gospodarczych o konstrukcji zrębowej; widok od wschodu, fot. R. Górski;

zarówno pozostałości niewielkich budynków gospodarczych o konstrukcji zrębowej, relikty poziomów użytkowych w postaci drewnianych podłóg, a także zniszczonych, przewróconych ścian (ryc. 6–10). Część konstrukcji zrębowych posadowiona była bezpośrednio na warstwie humusowej (ok. 500 cm poniżej poziomu terenu – 206,80 m n.p.m.–m.in. dwa obiekty odkryte w trakcie badań w 2008 roku)¹⁴,

W trakcie archeologicznych badań ratowniczych (1999–2000), sondażowych (2008) nadzoru badawczego (2010) odkryto szereg murów kamiennych, ceglanych i kamienno-ceglanych, stanowiących pozostałości dawnej zabudowy oficynowej, a także relikty XIX-wiecznego kanału blokowego (por. ryc. 6).

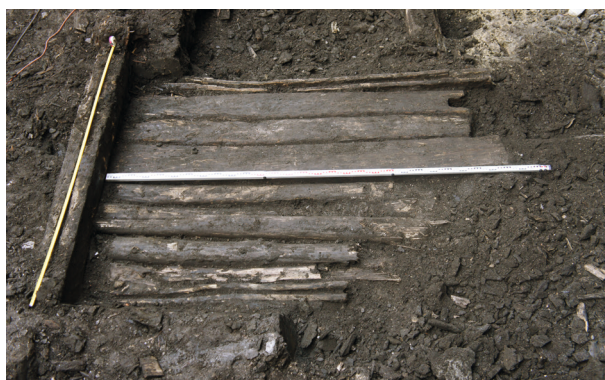
Ryc. 8. Dziedziniec pałacu Pod Krzysztoforą; relikty średniowiecznych poziomów użytkowych w postaci drewnianej podłogi; widok od wschodu, fot. R. Górski

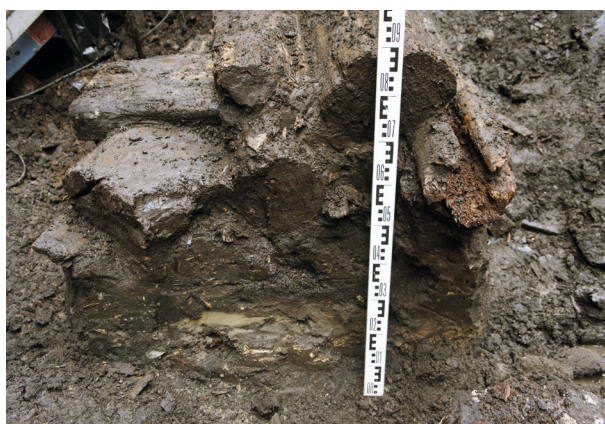
Ryc. 9. Dziedziniec pałacu Pod Krzysztoforą; podwaliny średniowiecznego budynku gospodarczego o konstrukcji zrębowej, fot. R. Górski

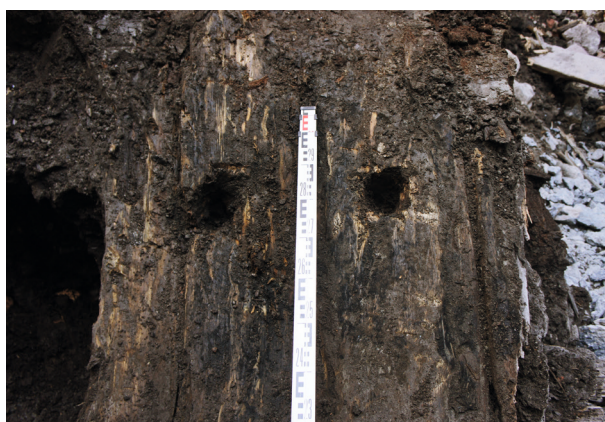
Ryc. 10. Dziedziniec pałacu Pod Krzysztoforą; relikty średniowiecznych drewnianych budynków gospodarczych – widoczne detale konstrukcyjne (otwory do osadzania drewnianych czopów mocujących), fot. R. Górski

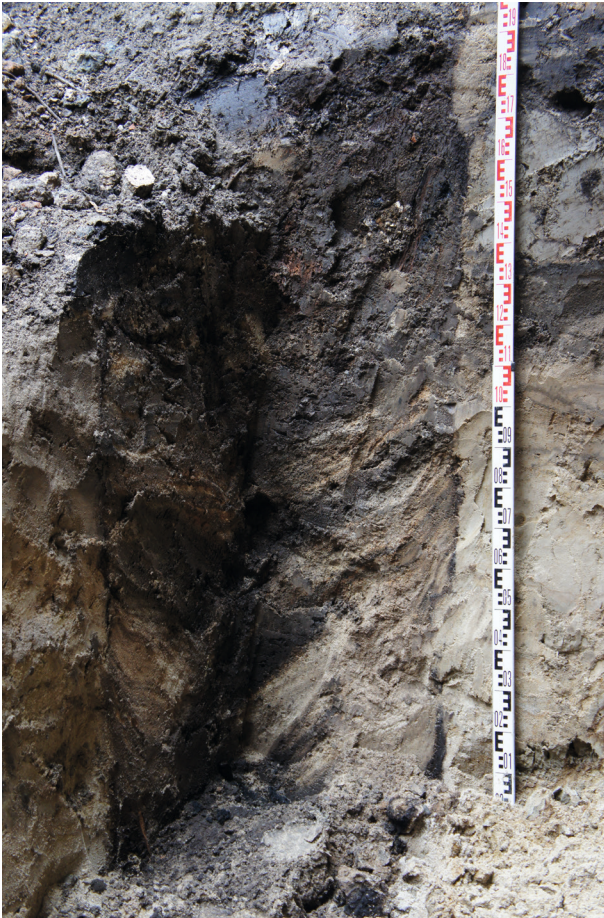
Ryc. 11. Dziedziniec pałacu Pod Krzysztofory; pozostałości studni (?), fot. R. Górski

Być może do obiektów średniowiecznych zaliczyć można także pozostałości kolejnego obiektu ziemnego (studni?), który odsłonięto w trakcie pogłębiania wykopu pod nową instalację windy w ścianach wykopu VI, w południowo-zachodnim narożniku dziedzińca (ryc. 11). Ślady pionowych ścianek domniemanej studni rozpoznano w profilu na szerokości około 1 metra. Pojawiły się one na głębokości około 400 cm p.p.t. w obrębie warstwy organicznej (mierzwy) i kontynuowały się w piasku calcowym do głębokości co najmniej 760 cm (na tej głębokości zakończono eksplorację nawarstwień w szybie pod windę, nie osiągając dna studni). Z uwagi na duże ryzyko naruszenia statyki kamienicy i niebezpieczeństwo zawalenia się jej ściany wschodniej, a także ze względu na bardzo sypkie i silnie obciążone profile wykopu, nie udało się wykonać szczegółowej dokumentacji tego obiektu. Na wykonanych zdjęciach widoczne jest natomiast charakterystyczne wypełnisko obiektu, powstające prawdopodobnie przy samoistnym osunięciu (zawaleniu) się ścian obiektu ziemnego. Z tych samych powodów nie udało się również uchwycić jakichkolwiek śladów cembrowiny bądź innych zabezpieczeń ścian w obrębie domniemanej studni.

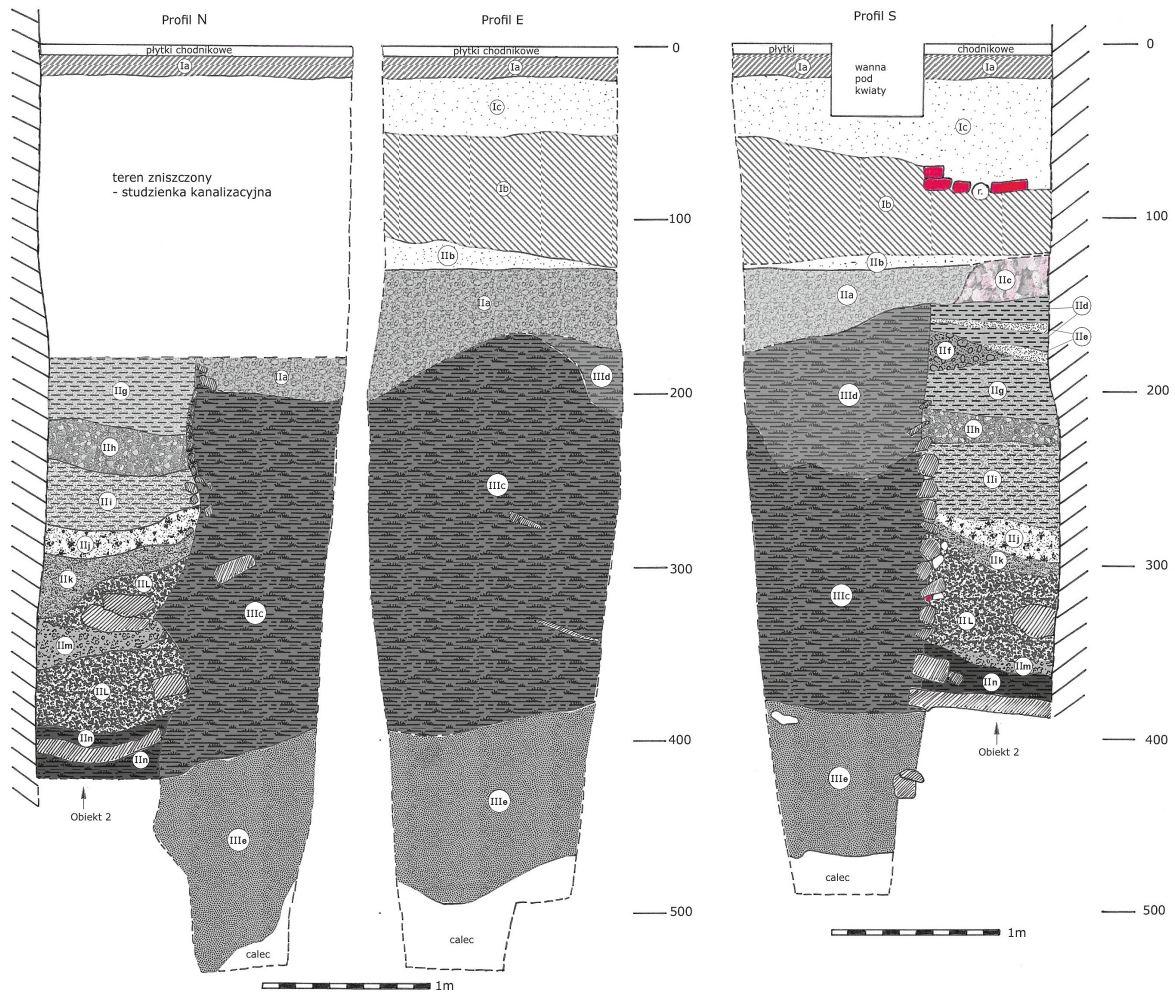
Ryc. 12. Dziedziniec pałacu Pod Krzysztofory; przekroje nawarstwień w ścianach sondy V (2008) – widoczne nawarstwienia związane z budową lub przebudową kamienicy przy ul. Jagiellońskiej 4 (IId-n), rys. M. Łyczak

nowożytnych, które wówczas błędnie uznano za wypełniko obiektu nowożytnego o bliżej nie określonym przeznaczeniu (warstwa IId-n, ryc. 12). Wspomnianą sekwencję tworzyły różnej miąższości warstwy mierzwy (zawierającej pojedyncze kamienie, wióry drewniane), próchnicy, gliny przemieszanej z piaskiem, tłuczni wapiennego przemieszanego z zaprawą murarską oraz piasku, a także warstewki drewna. W obrębie wspomnianego nasypu znaleziono dość liczne fragmenty ceramiki naczyniowej datowanej od okresu wczesnego średniowiecza (XII wiek) do XVIII wieku. Starsze zabytki znajdowały się ewidentnie na złożu wtórnym w warstwach, których ukształtowanie nastąpiło najwcześniej w ciągu XVIII wieku¹⁷.

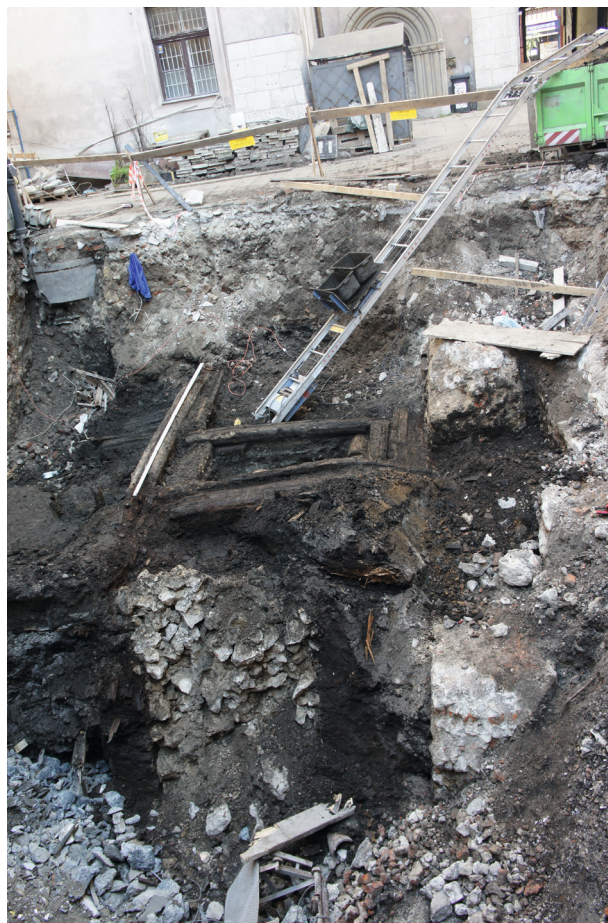
Ryc. 13. Dziedziniec pałacu Pod Krzysztofory; widok ogólny wykopu od strony południowej; w części centralnej widoczna pozostałość kamiennej ściany lub filara, fot. R. Górski

W obrębie wykopu VI w trakcie nadzoru badawczego zidentyfikowano dwa niewielkie, nieznanie wcześniej relikty murów. W fundamentowej partii muru wschodniego kamienicy przy ulicy Jagiellońskiej 4 odkryto prostopadle wystający o około 50–70 cm względem lica fundamentu fragment kamiennej ściany – strzępie po wcześniejszym (zapewne XVI-wiecznym) murze kamiennym; jego korona znajdowała się na poziomie 211,20 m n.p.m., natomiast stopy nie osiągnięto. Pośrodku wykopu natrafiono na pozostałość kamiennej ściany lub filara (ryc. 13) – krótki fragment muru o szerokości około 185 cm, usytuowany równolegle do wschodniej fasady budynku przy ulicy Jagiellońskiej 4 (w odległości około 4 m); od strony północnej mur posiadał regularne narożniki, natomiast od strony południowej został wyburzony; jego korona znajdowała się na poziomie 210,80 m n.p.m., natomiast

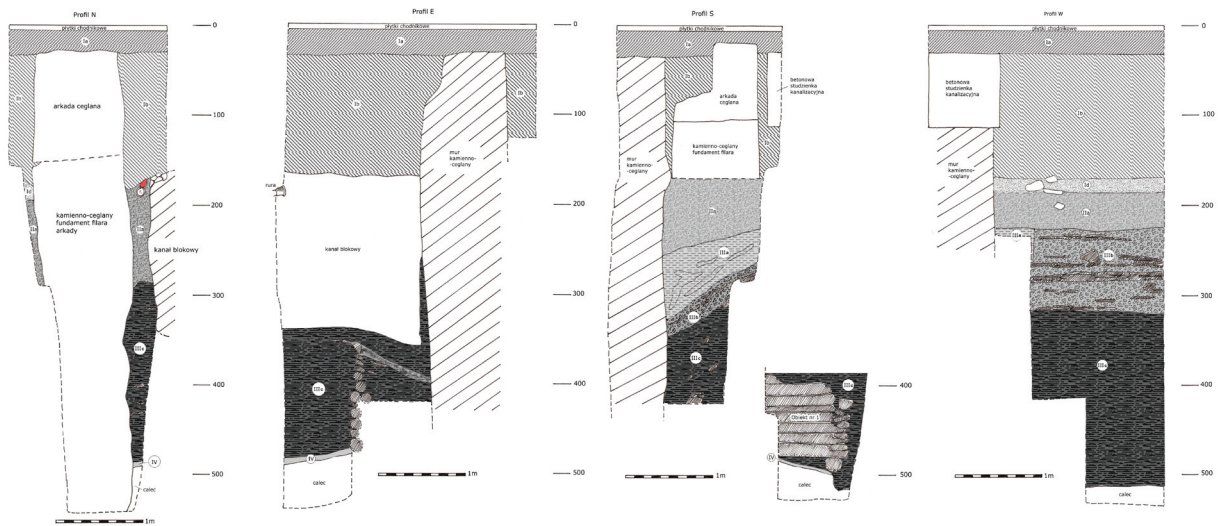
Ryc. 14. Dziedziniec pałacu Pod Krzysztofory; przekroje nawarstwień w ścianach sondy IV (2008) – widoczne relikty ceglano-kamiennej arkady, rys. M. Łyczak

stopy nie osiągnięto; struktura muru i wyjątkowo słaba zaprawa, w kolorze ciemno-ugrowym z małą zawartością wapna nie pozwala na dokładne datowanie reliktu²⁰. W części wschodniej wykopu odsłonięto także znane od 2008 roku relikty ceglanej arkady posadowionej na wysokich filarach z kamienia łamanego (ryc. 14)²¹.
