KRZYSZTOFORY

Zeszyty Naukowe Muzeum Historycznego Miasta Krakowa

Prace badawczo-konserwatorskie w pałacu Pod Krzysztofory w latach 1917–2005. Wybór

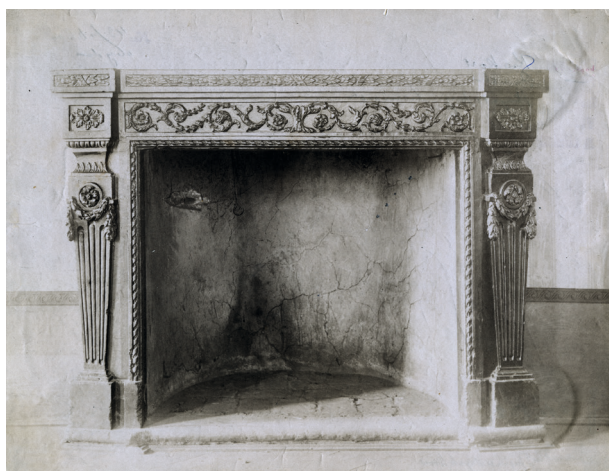
Kominek w sali pierwszego piętra z początku XIX w., ok. 1900, fot. I. Krieger; w zbiorach archiwum WUOZ w Krakowie

W pokojach pierwszego i trzeciego piętra trafiono na ślady polichromii datowanej na XVIII wiek, odsłonięto je i odrestaurowano. Praca polegała na „odsłonięciu i oczyszczeniu oraz uzupełnieniu tynków, uzupełnieniu braków w rysunku i barwach oraz zharmonizowaniu całości. W wielkiej sali na pierwszym piętrze oraz małej salce oczyszczono z wapna i farb stiukowe rzeźby Fontany i umiejętnie pomalowano w odpowiednim kolorze. Przywrócono dawny kształt znajdującemu się tam kominkowi”¹³.

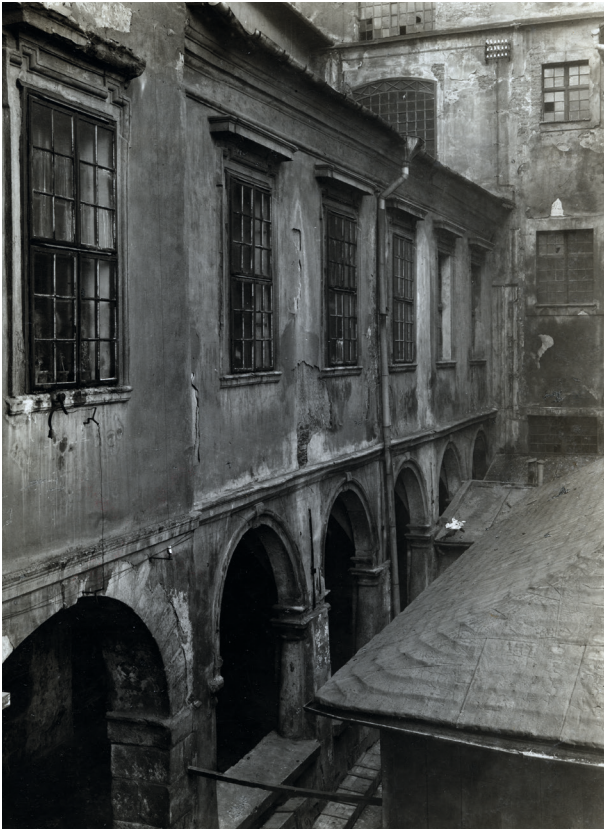
Widok dziedzińca pałacu Pod Krzysztoforą przed restauracją, fot. A. Pawlikowski; w zbiorach archiwum WUOZ w Krakowie

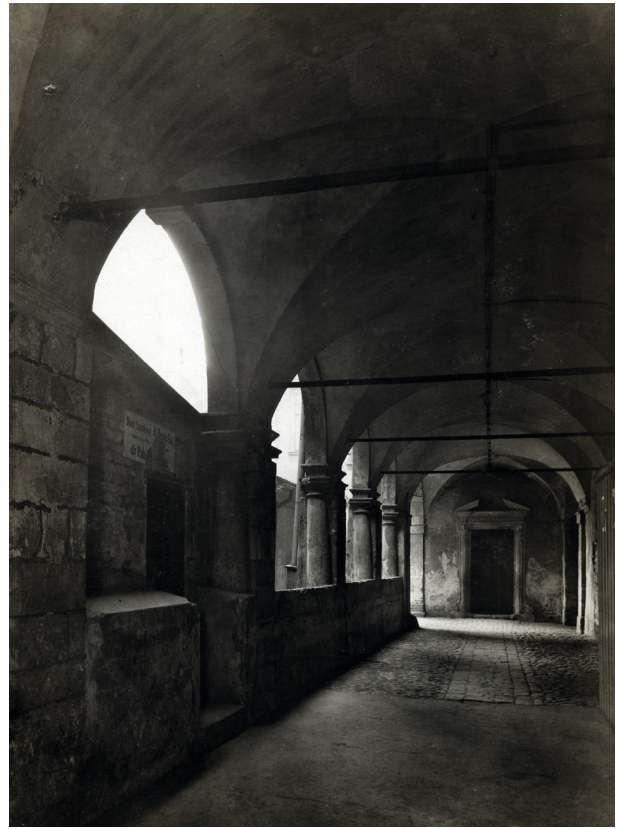
Arkady dziedzińca Pałacu Pod Krzysztoforą przed restauracją, fot. A. Pawlikowski; w zbiorach archiwum WUOZ w Krakowie

przebudowy w latach 1682–1684¹⁵. Podczas tych prac prowadzonych w 1923 roku zakonserwowano również portal w sieni, kolumnadę i łuk bramy wjazdowej w dziedzińcu¹⁶ oraz zlikwidowano obmurowania kolumn dziedzińca i zdemontowano wysoki parapet. Łuki arkad zostały wymienione na nowe¹⁷. W tym samym roku powstał projekt przebudowy dawnych magazynów w Krzysztoforach przy ulicy Jagiellońskiej 4, który zakładał nadbudowę piętra nad istniejącym budynkiem parterowym, wprowadzenie podziałów wewnętrznych oraz wzniesienie fasady o formach modernistycznych¹⁸.

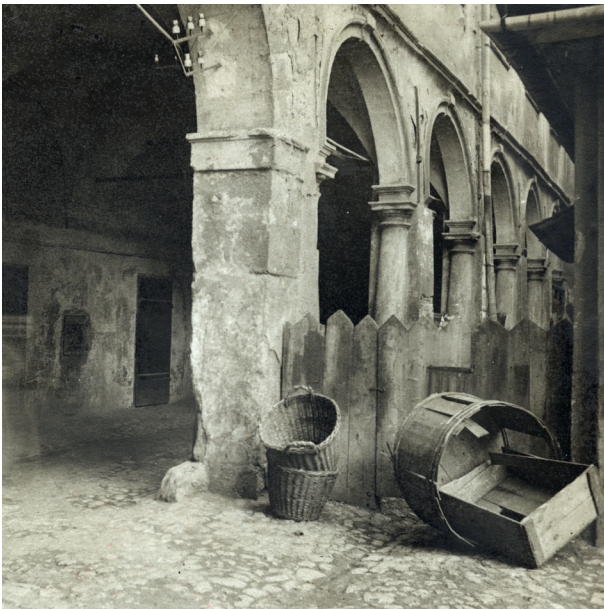
Arkady dziedzińca Pałacu Pod Krzysztoforą przed restauracją, fot. A. Pawlikowski; w zbiorach archiwum WUOZ w Krakowie

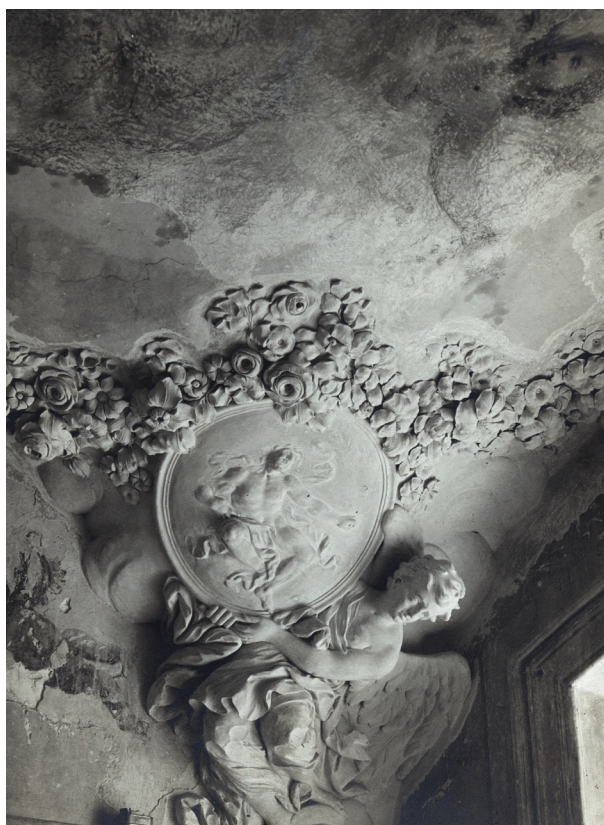
Sztukaterie w tzw. kaplicy pałacu Pod Krzysztofory, fot. A. Pawlikowski; w zbiorach archiwum WUOZ w Krakowie

wiana. „Stiuki miały powierzchnię w tonacji jasnobrązowej, cieniowanej podkreślającej formę płaskorzeźby. Na powierzchniach głęboko i płaskorzeźbionych znaleziono fragmenty złoceń⁴². Zabezpieczono stiuki i płaszczyzny sufitowe wraz z fasetą oraz uporządkowano powierzchnię, wydobywając partie autentyczne, scalając kolorystycznie na podstawie zachowanych fragmentów powierzchni z XVII wieku oraz zabezpieczając technicznie stiuki według odrębnego projektu. Wykonawcą prac konserwatorskich był zespół pod kierunkiem Jacka Radołowicza w składzie: Zofia Peszet, Jadwiga Rachwał, Anna Hlebowicz, Mieczysław Woźniak⁴³. Równocześnie prowadzono prace w pomieszczeniu dawnej tzw. kaplicy, znajdującej się w skrzydle zachodnim od strony ulicy Szczepańskiej, poddano konserwacji i częściowej rekonstrukcji barokową polichromię datowaną na przełom XVII i XVIII wieku znajdującą się na sklepieniu,

ścianach tarczowych, ścianie nad kominkiem i otworami wejściowymi, w glifie okiennym i glifach otworów wejściowych oraz sztukaterię wykonaną w tym samym czasie przez Baltazara Fontanę⁴⁴. Została wzmocniona przyczepność stiuków do podłoża, uzupełniono ubytki i zrekonstruowano brakujące fragmenty, wykonano punktowanie i scalenie kolorystyczne. Zakonserwowano także XVIII wieczny kominek (oczyszczenie, uzupełnienie ubytków, scalenie kolorystyczne). Prace wykonali konserwatorzy: Henryk Gujda i Adolf Stawarz⁴⁵.

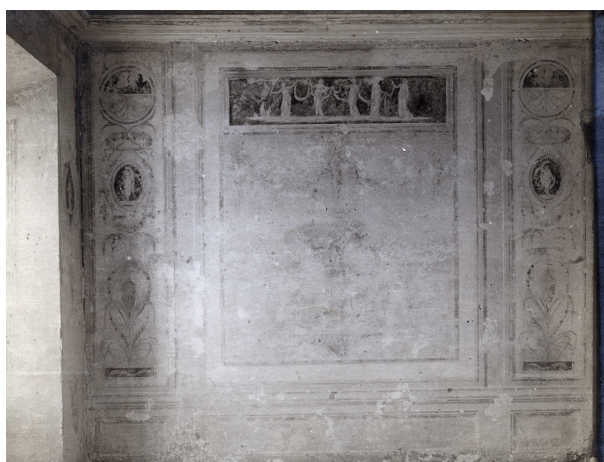
Polichromia i sztukaterie w tzw. kaplicy, skrzydło zachodnie pałacu, autor fot. nieznanym; w zbiorach archiwum WUOZ w Krakowie

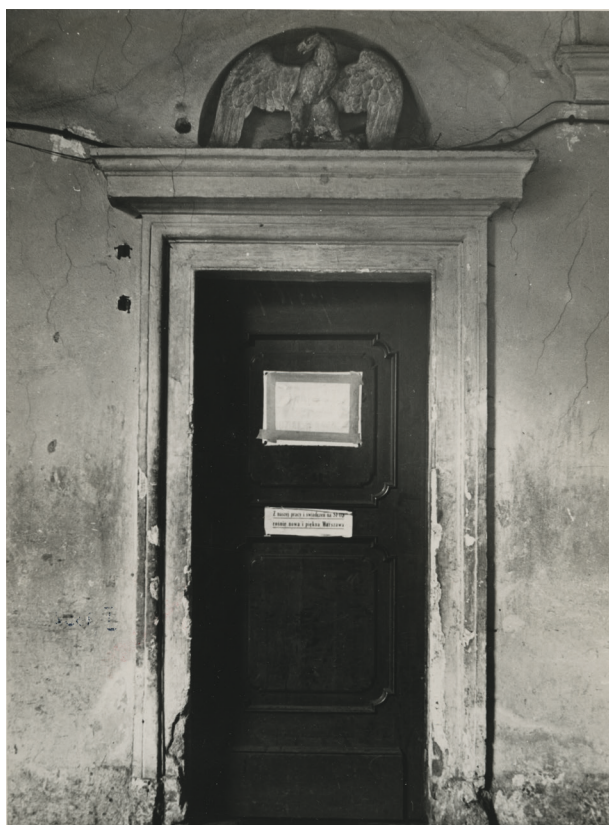
Portal w podcieniu pałacu po restauracji 1916–1917, fot. T. Chrzanowski, lata 50. XX w; w zbiorach archiwum WUOZ w Krakowie

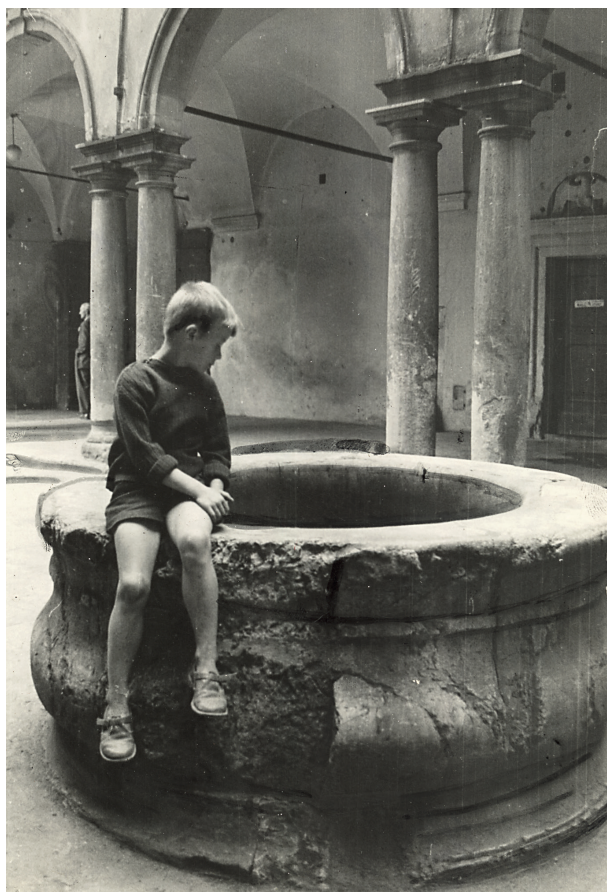
Fontanna na dziedzińcu Krzysztoforów, autor fot. nieznanym; w zbiorach MHK, nr inw. MHK-Fs 18577/IX

Poważniejszych zabiegów konserwatorskich wymagała XVII-wieczna fontanna z herbem rodu Wodzickich – Leliwa. Poprzedziła ją inwentaryzacja stanu zachowania poszczególnych elementów z zaznaczeniem rodzaju i zasięgu zniszczeń (dokumentacja rysunkowa i fotograficzna), określono brakujące elementy do zrekonstruowania. Odczyszczono powierzchnię marmuru, ułożono zachowane elementy fontanny w jedną całość. Usunięto ubytki, polerowano powierzchnię, nasyciono powierzchni preparatem wzmacniającym strukturę kamienia, duże ubytki uzupełniono flekami i taszlami z marmuru, a mniejsze masą sztucznego kamienia. Zrekonstruowano brakujące elementy z marmuru dębnickiego, misę dna fontanny wykonano z granitu szwedzkiego, przeprowadzono końcowy poler powierzchni kamienia. Wykonano fundament, podłączenie do instalacji wodno-ściekowej, ułożono opaskę z piaskowca Brenna, następnie zamontowano, wyspoinowano i zabezpieczono powierzch-

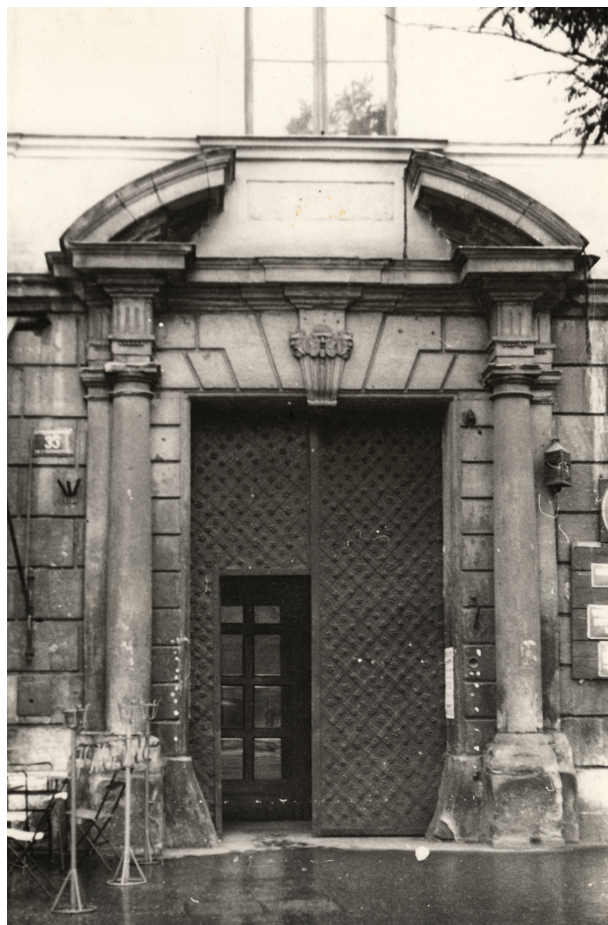
Brama główna Krzysztofóru, ok. 1966, autor fot. nieznanymi; w zbiorach MHK, nr inw. MHK-Fs 17539/IX

W 1988 roku wykonano remont powały strychowej, konserwację pokrycia dachowego, wymianę rynien i blacharki. Odświeżono elewacje (malowanie) najprawdopodobniej z powtórzeniem istniejącej kolorystyki⁵⁵. Poddano konserwacji pochodzący z XVII wieku portal główny i łuk bramy wjazdowej w dziedzińcu pałacu. Konserwator Barbara Kowarsky⁵⁶ stwierdziła występowanie kilku warstw chronologicznych (z XVII wieku, z końca wieku XIX i z roku 1928 lub 1958). Portal główny oczyszczono, usunięto cementowe uzupełnienia i spoiny pochodzące prawdopodobnie z wcześniejszej konserwacji. W przyczółku stwierdzono ślady na kamieniu świadczą-

ce o obecności elementu później wymontowanego. Autorka konserwacji stwierdziła, że mógł to być kartusz, powołując się na gwasz Michała Stachowicza z 1796 roku – *Uroczysty pochód na Rynku Krakowskim w dniu homagium Ks. K. Auersberga, 17 VIII 1796 roku* (nr inw. MHK-569/III)⁵⁷.

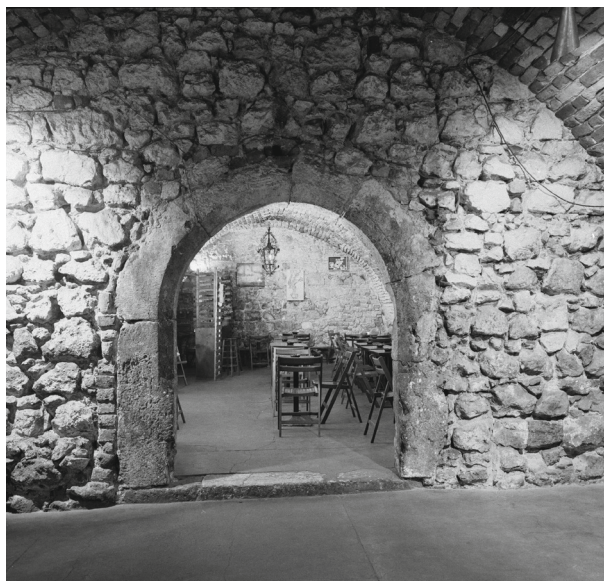
Piwnice pałacu Pod Krzysztofony, 1970, fot. H. Hermanowicz; w zbiorach MHK, nr inw. MHK-2629/N

W latach 1957–1958 przeprowadzono generalny remont piwnic pod bocznym skrzydłem pałacu, z przeznaczeniem na lokal Stowarzyszenia Artystycznego Grupa Krakowska. Na podstawie ekspertyzy statycznej zamulono nieczynne ciągi kanałowe, podbito fundamenty, naprawiono spękane mury i sklepienia w piwnicach. Wykonano nowe zejście do piwnic, założono nowy pion sanitarny, usunięto wtórne ściany, wy-

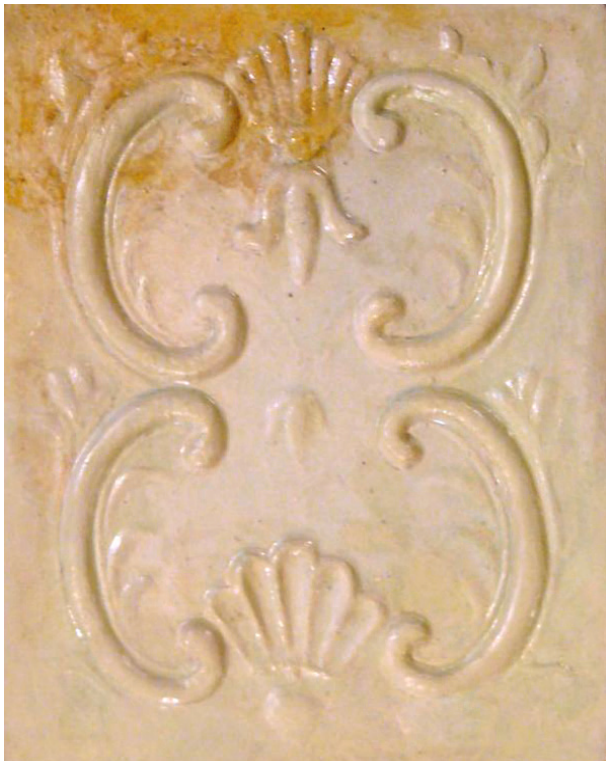
Kafel z XVIII w. – wzór przy projektowaniu nowych w latach 70. XX w.; w zbiorach MHK, nr inw. MHK-132/III

⁴⁰ Nowe piece powstały według zachowanych wzorów kafli znajdujących się w zbiorach MHK, nr inw. MHK-132/II.

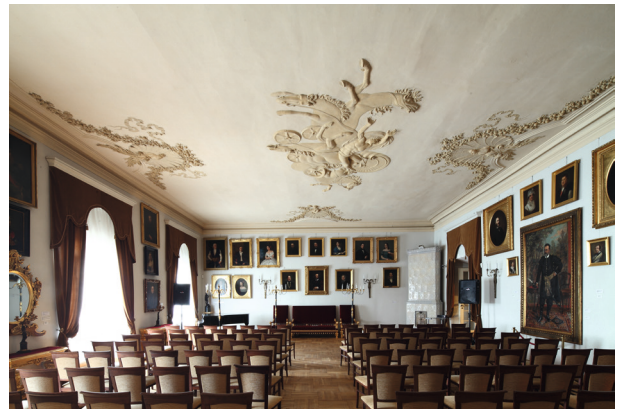
Sala Fontany – stan obecny, 2012, fot. T. Kalarus

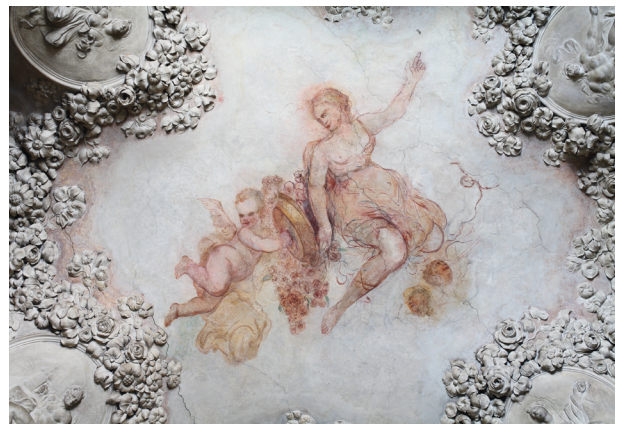
Polichromia w tzw. kaplicy, stan obecny, ostatnia konserwacja w latach 70. XX w., 2012, fot. T. Kalarus
