KRZYSZTOFORY

Zeszyty Naukowe Muzeum Historycznego Miasta Krakowa

Badania archeologiczne w Sukiennicach i na Rynku Głównym w Krakowie

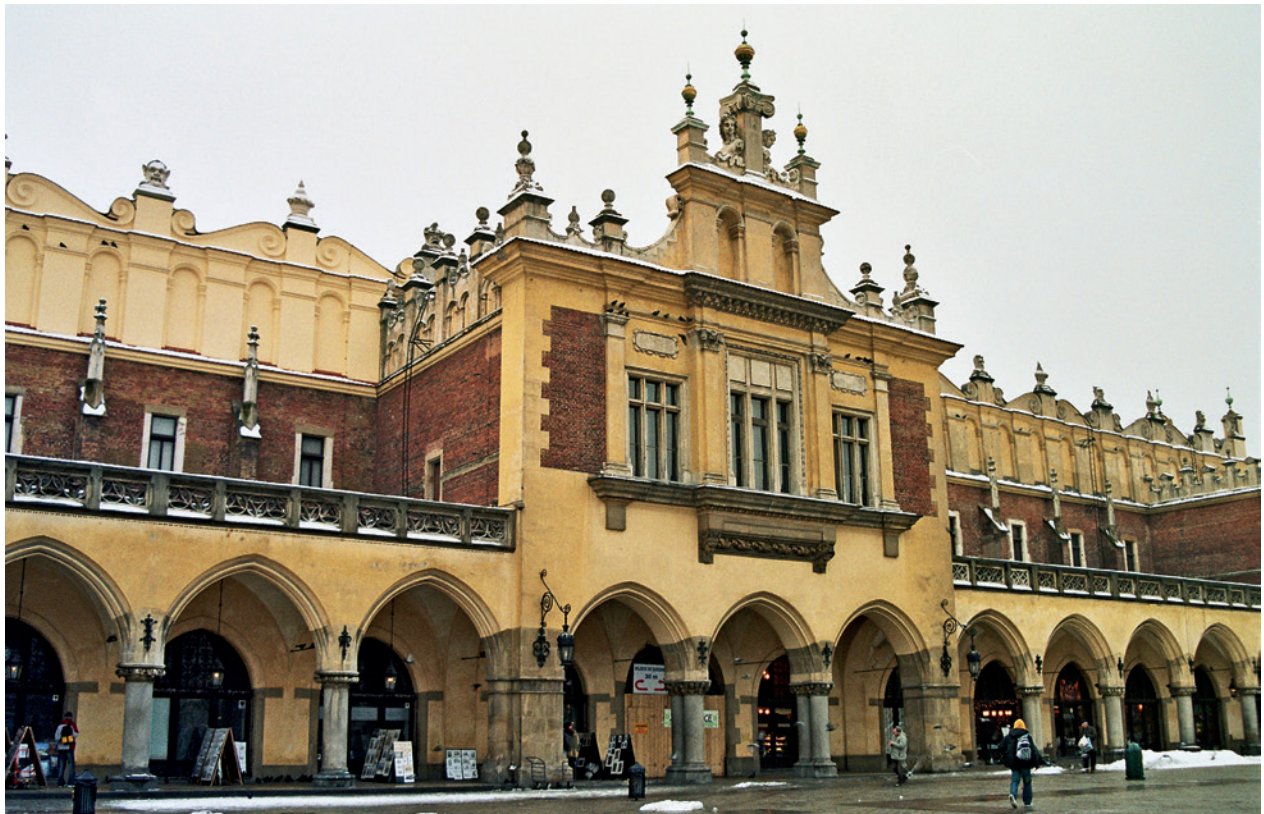
Ryc. 1. Sukiennice – budowla o średniowiecznym rodowodzie zachowana na Rynku Głównym w Krakowie. Widok od północnego-zachodu; fot. E. Zaitz, 2005 r.

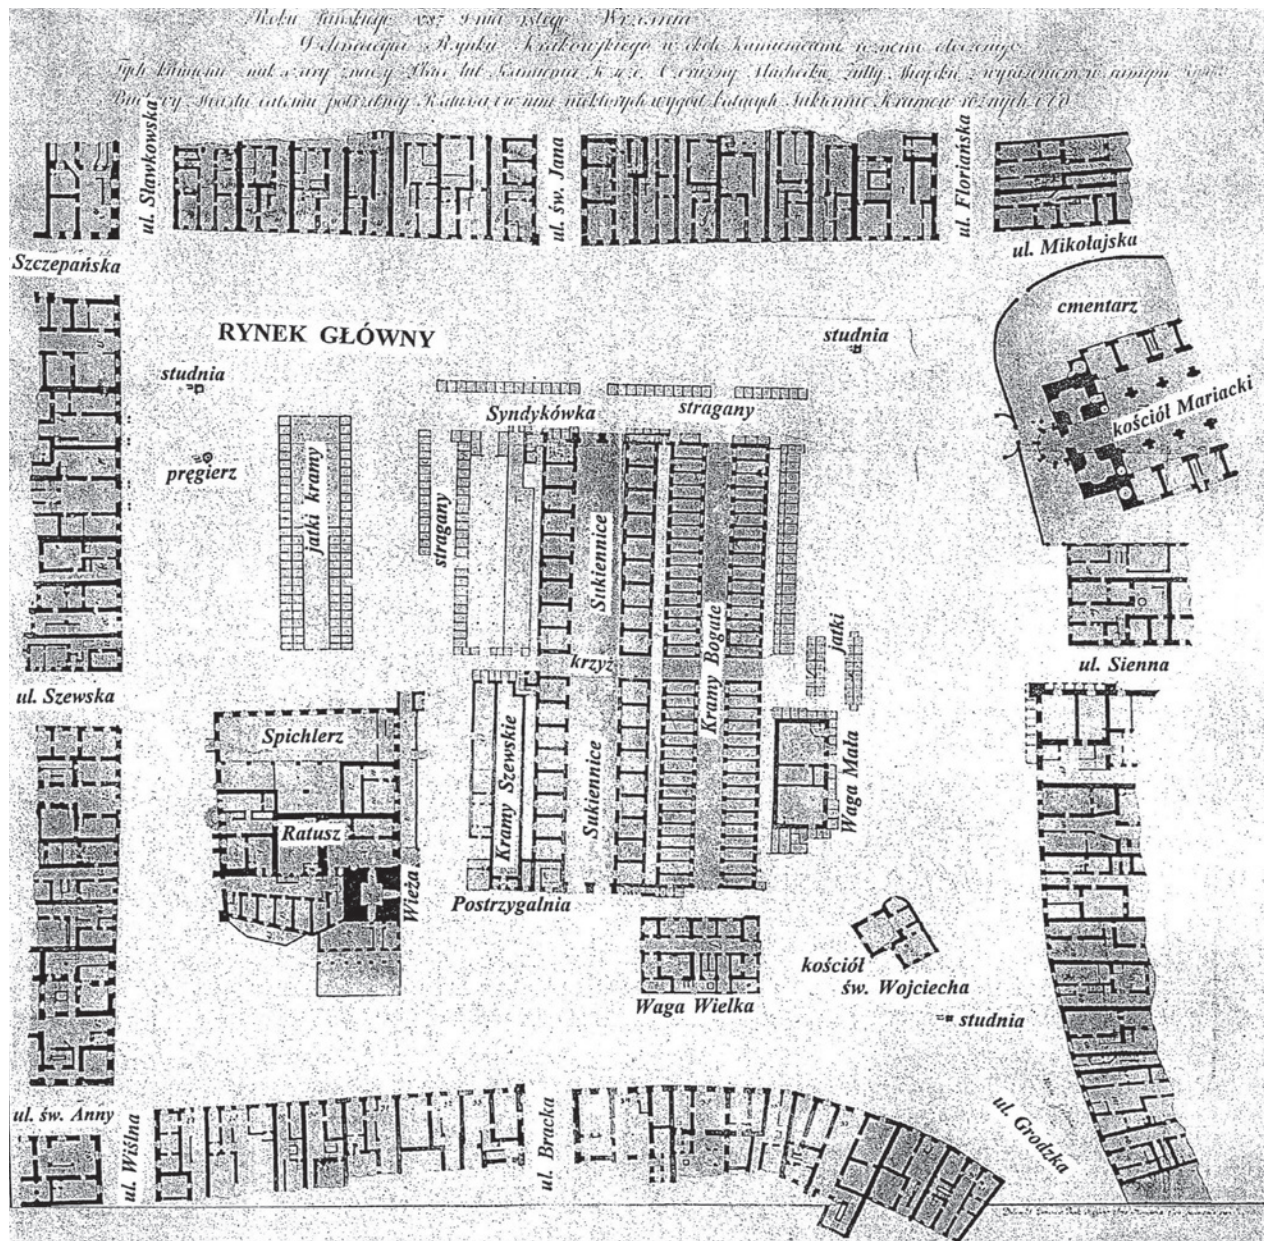
Ryc. 2. Średniowieczna i nowożytna zabudowa Ryнку Głównego na planie wykonanym przez D. Pucka w 1787 r.; oprac. E. Zaitz

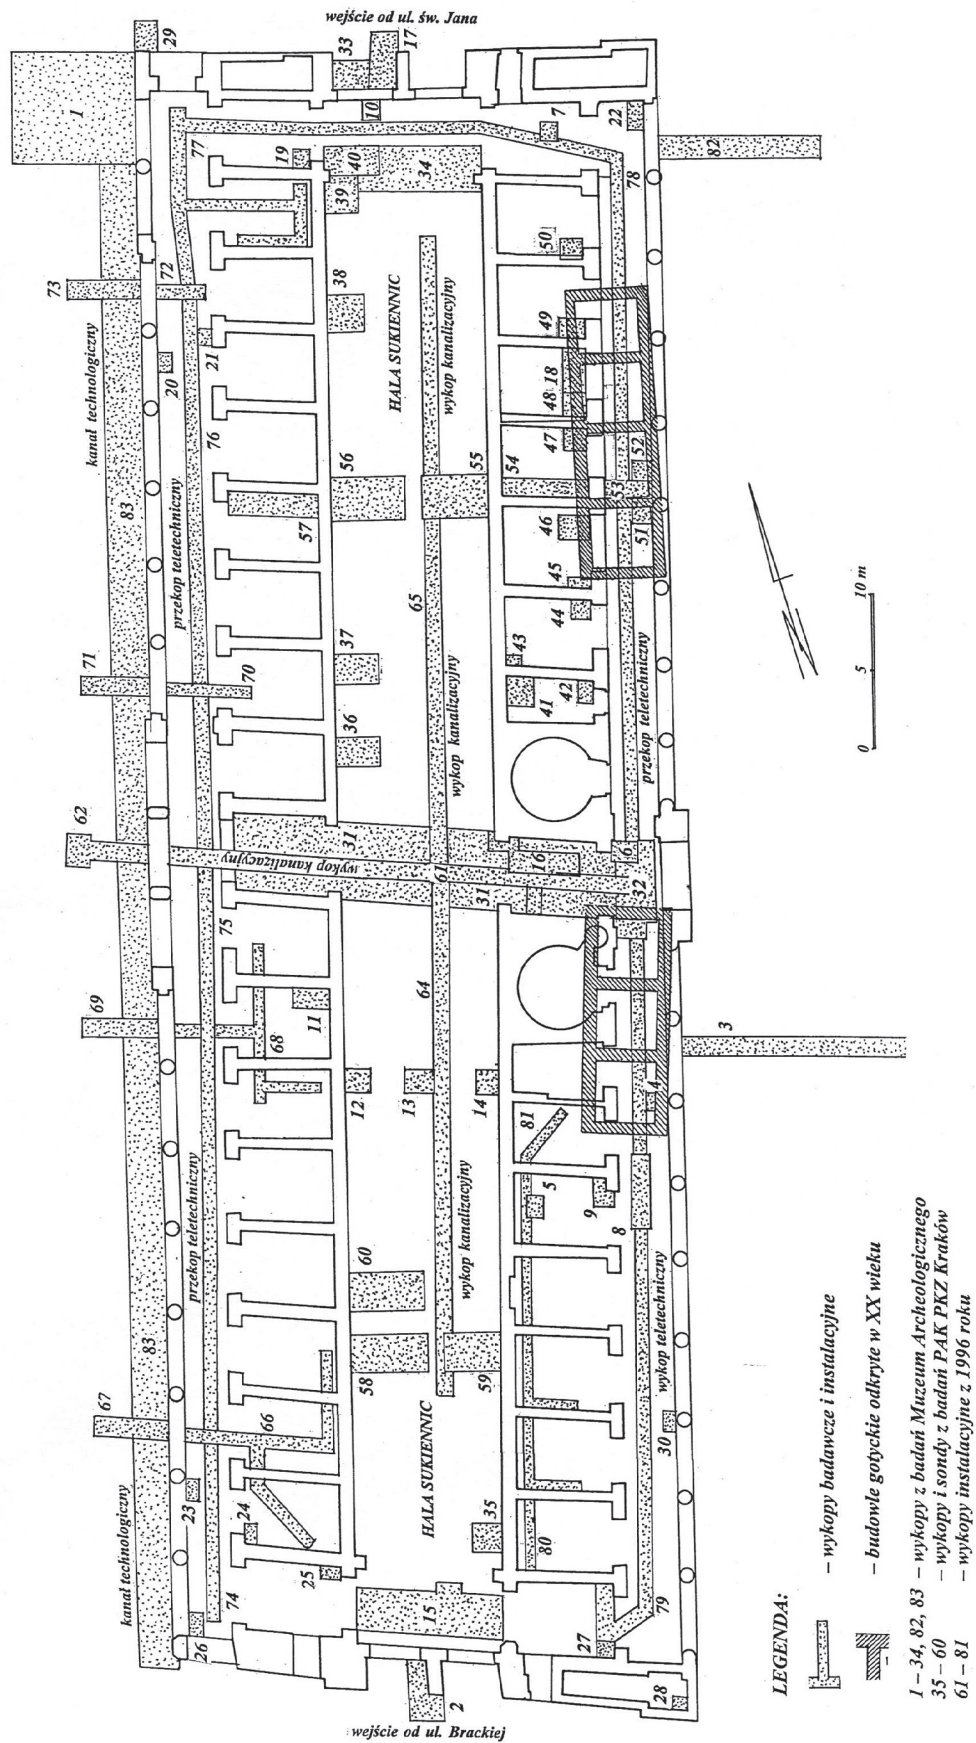
Ryc. 3. Lokalizacja wykopów badawczych, budowlanych oraz instalacyjnych w piwnicach i na parterze budowli Sukiennic wraz z lokalizacją najstarszych budowli handlowych odkrytych w latach 1961–1963 oraz w 1975 r. (1–83 – robocza numeracja wykopów); oprac. E. Zaitz

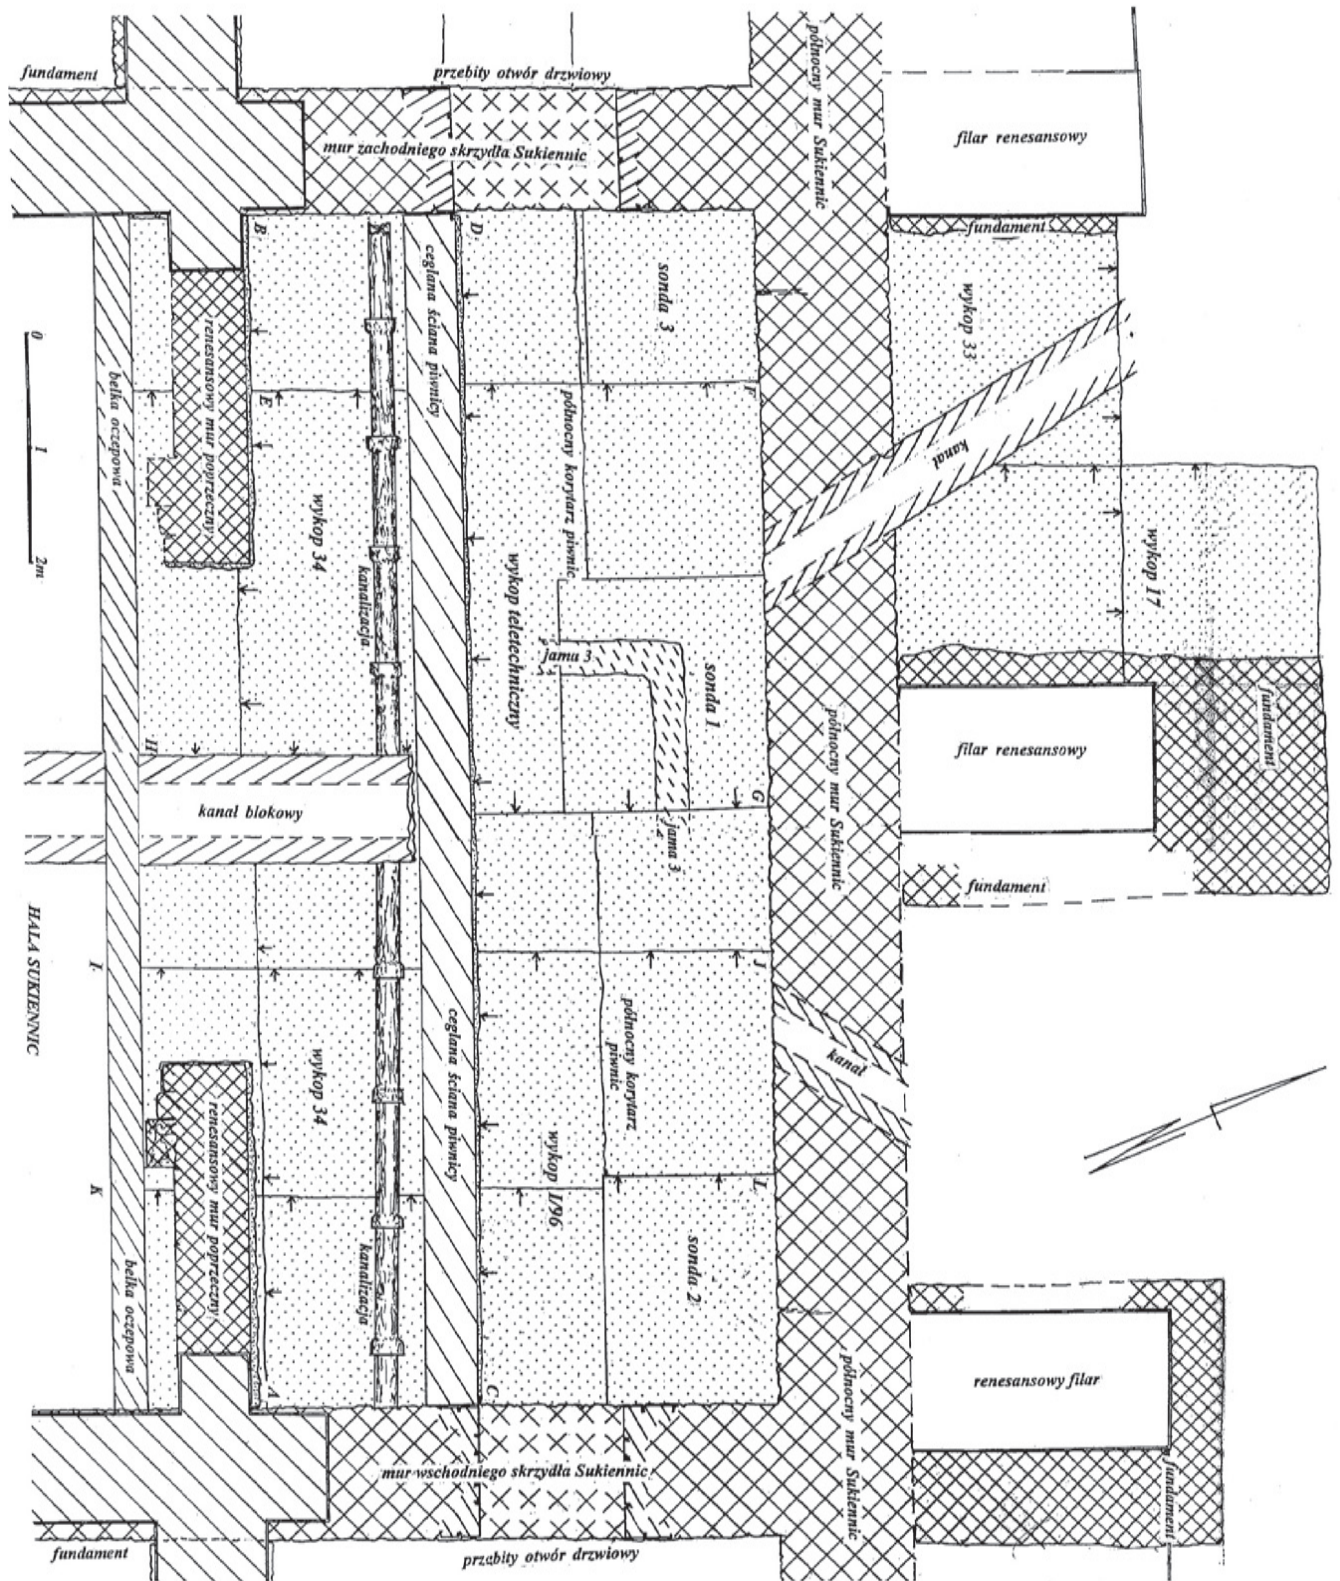
Ryc. 4. Plan sytuacyjny wykopów przy północnym murze hali Sukiennic oraz odkryte w nich obiekty archeologiczne, fundamenty budowli halowej, relikty renesansowych obiektów architektonicznych oraz mury nowożytne z XIX i XX w. (A–L – zadokumentowane przekroje nawarstwień); oprac. E. Zaitz

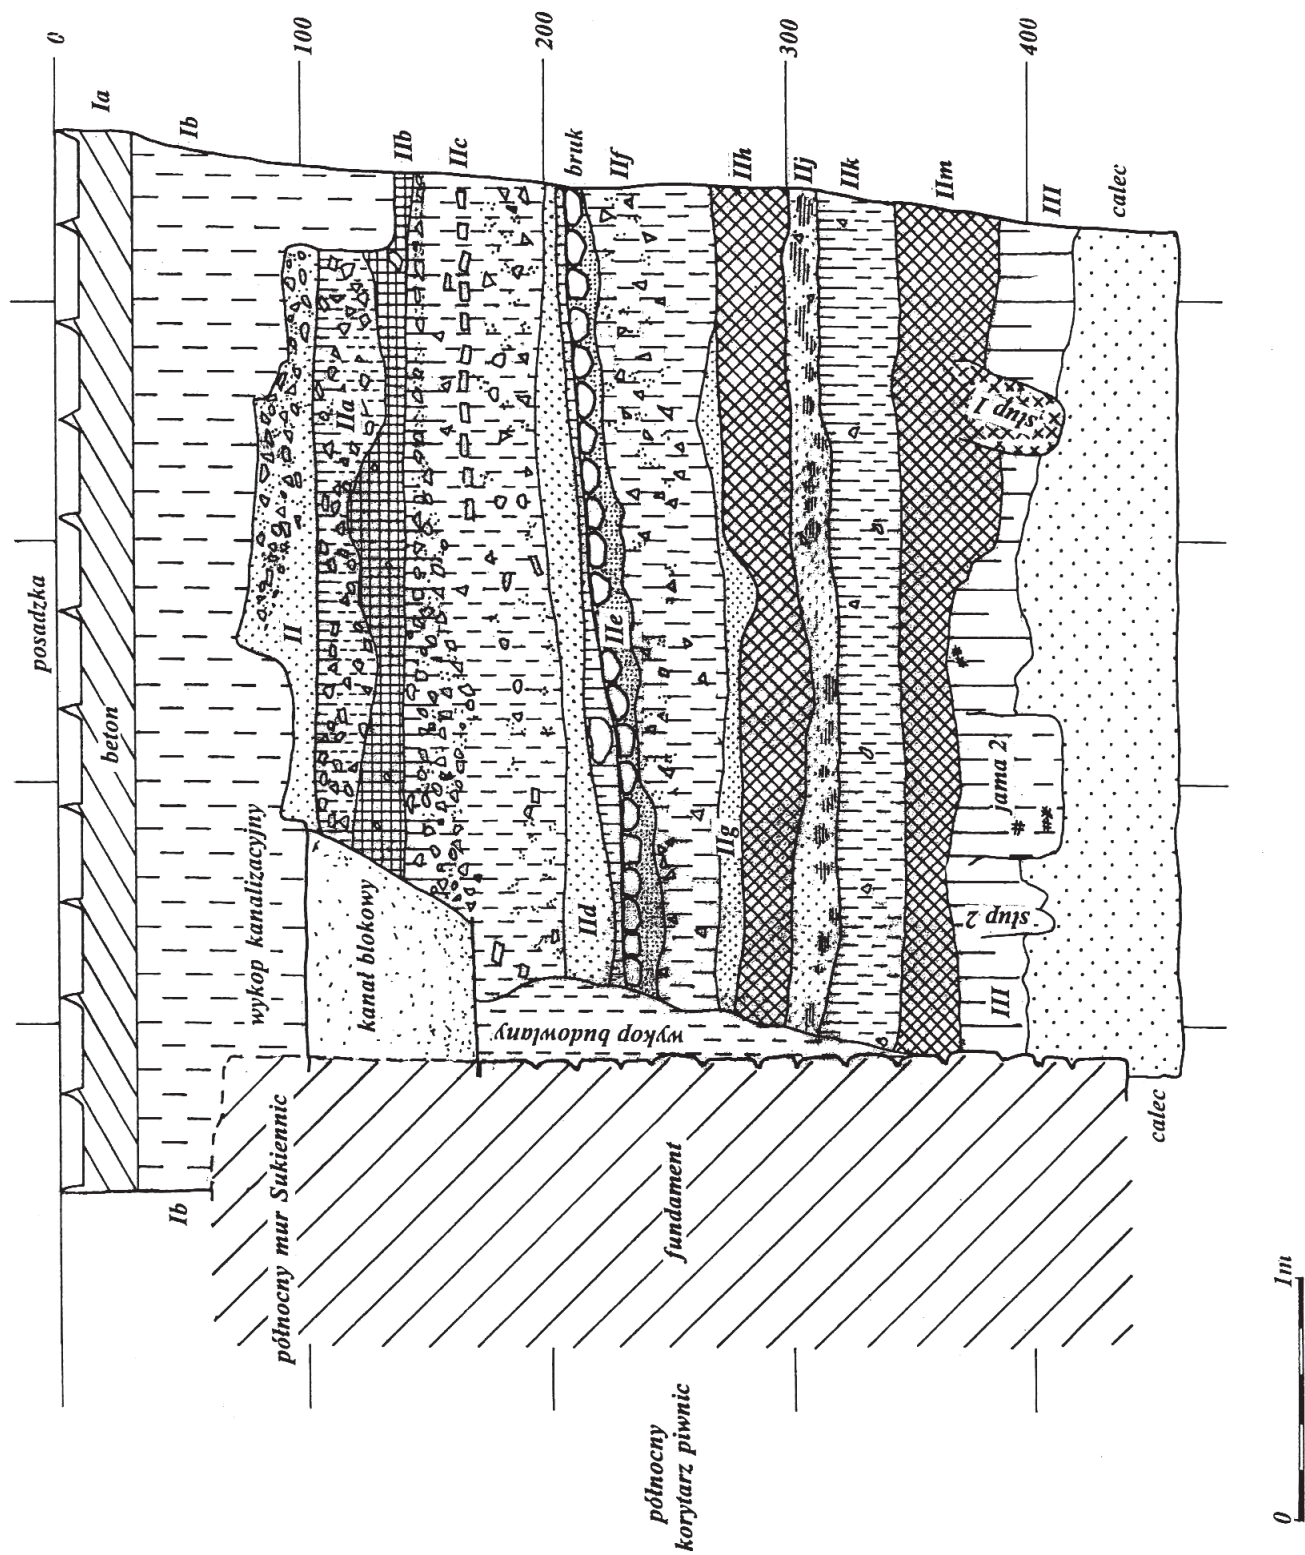
Ryc. 5. Północna część Sukiennic, wykop 17 i 33, profil zachodni. Gotycki mur z drugiej połowy XIV w. zamykający halę Sukiennic od północy oraz przekrój nawarstwień i obiektów z wczesnego i późnego średniowiecza zachowanych po północnej stronie fundamentu Sukiennic; oprac. G. Zaitz

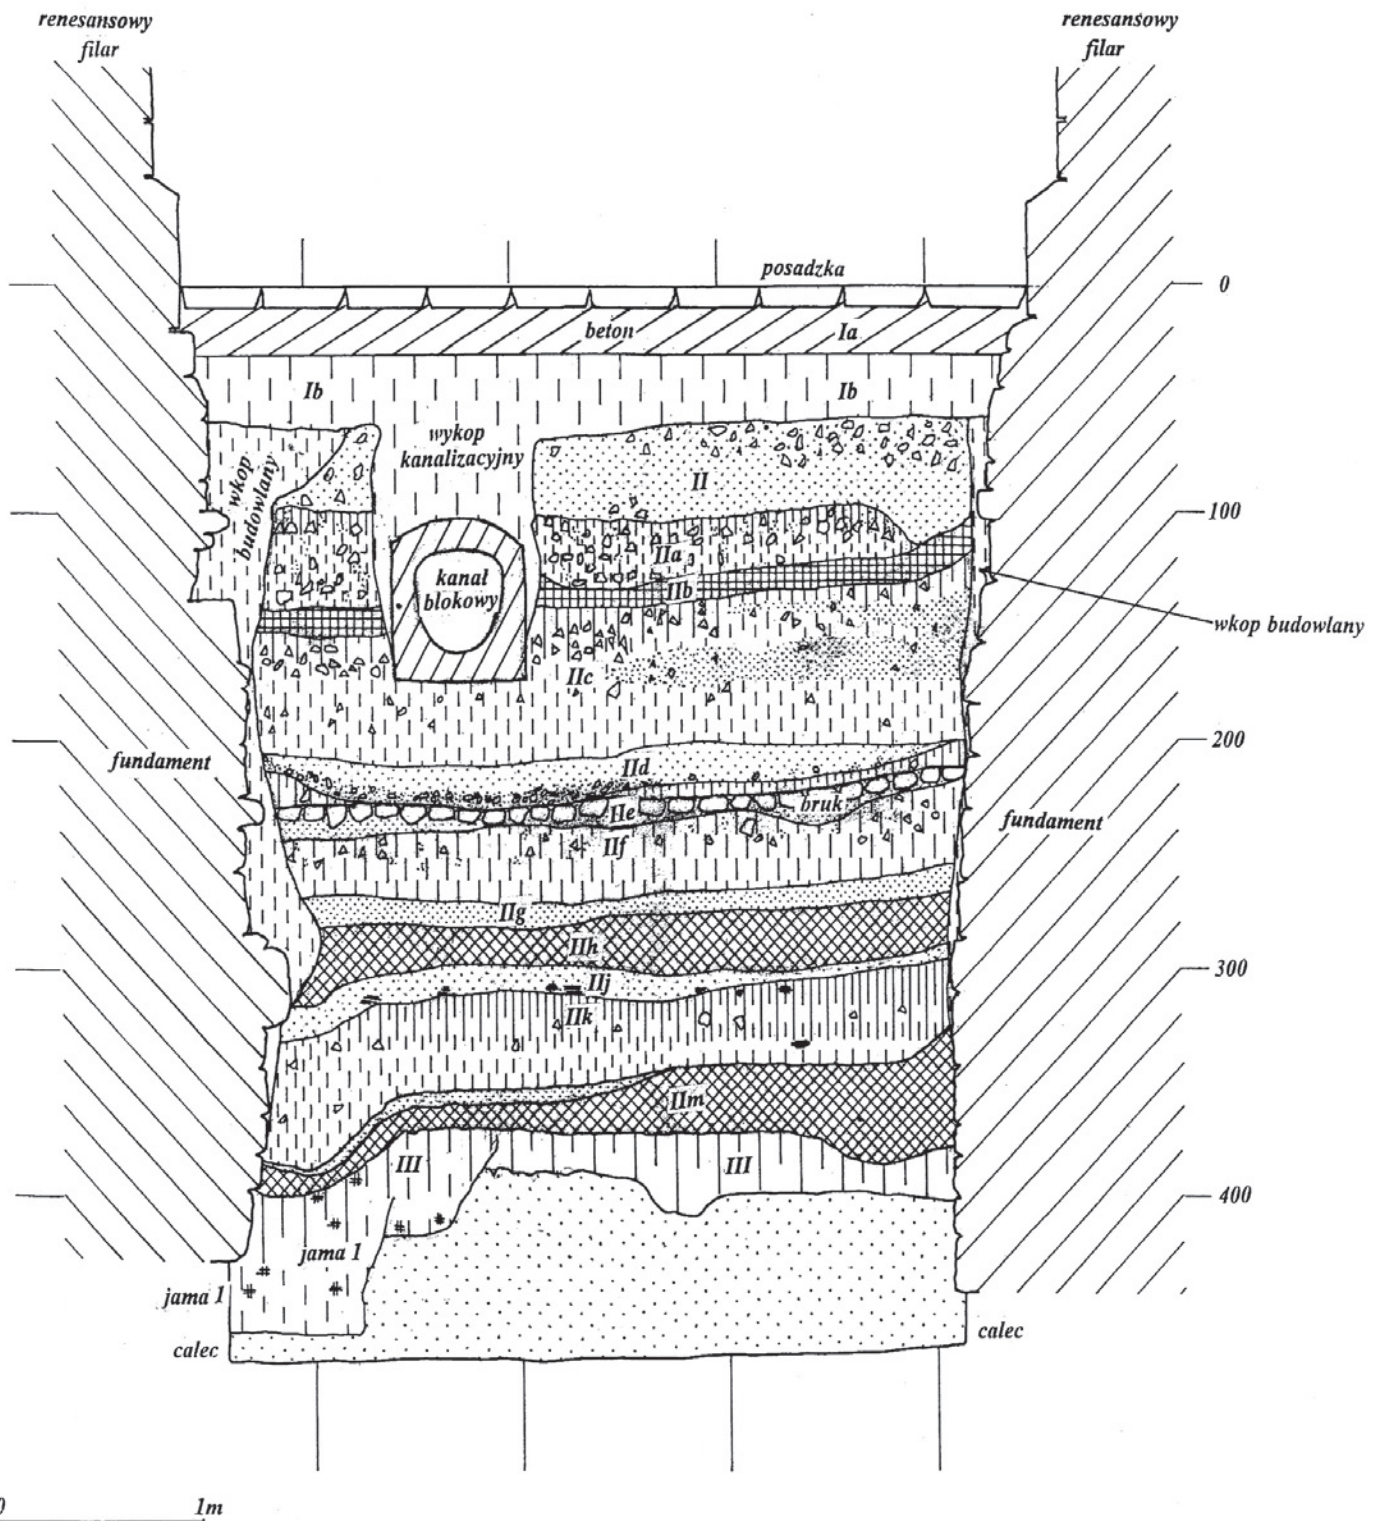
Ryc. 6. Północna część Sukiennic, wykop 17 i 33, profil północny. Mury renesansowych filarów, przekrój zachowanych między nimi poziomów użytkowych oraz nawarstwień z wczesnego i późnego średniowiecza, a także relikty nowożytnego kanału blokowego po północnej stronie Sukiennic; oprac. G. Zaitz

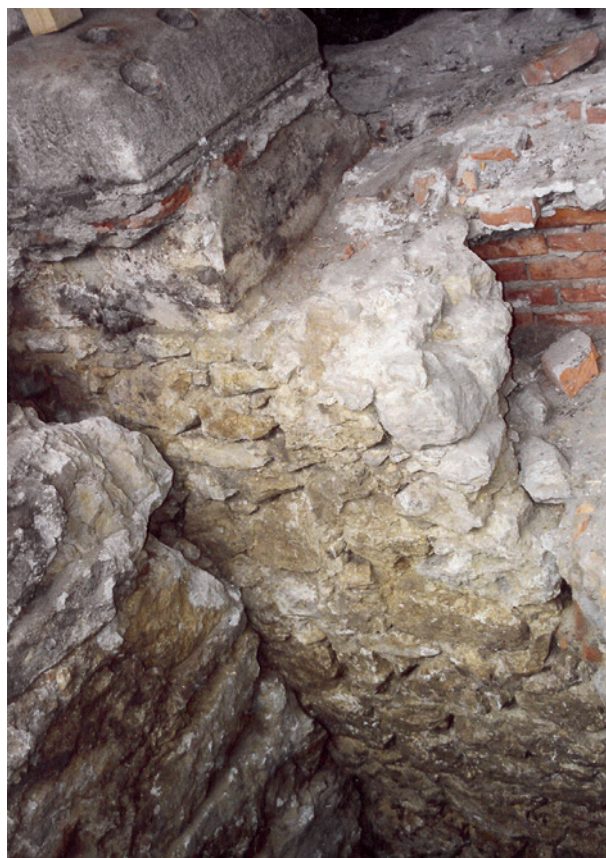
Ryc. 7. Północna część Sukiennic, wykop 17 i 33. Fundament północnej ściany Sukiennic z drugiej połowy XIV w. oraz dostawiony do niego mur renesansowego filara. Na koronie gotyckiego muru ciosy arkady bramnej, z prawej zamurówka z cegły maszynowej w miejscu uszkodzonym przez kanał blokowy. Widok od północnego-zachodu; fot. E. Zaitz

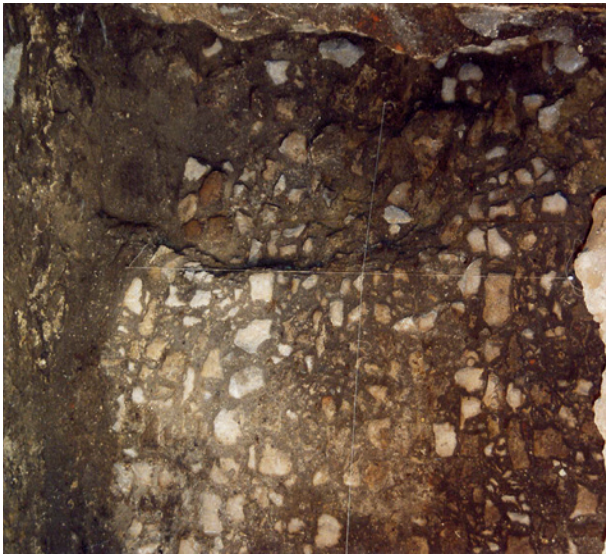
Ryc. 8. Północna część Sukiennic, wykop 33. Bruk kamienny z pierwszej połowy XIV w. z płytkim nieckowatym rynsztokiem. W jego nawierzchni czytelny uskok spowodowany osuwiskiem ziemi do wykopu budowlanego, w którym wznoszono gotycki fundament północnej ściany Sukiennic w drugiej połowie XIV w. Widok od północy; fot. E. Zaitz

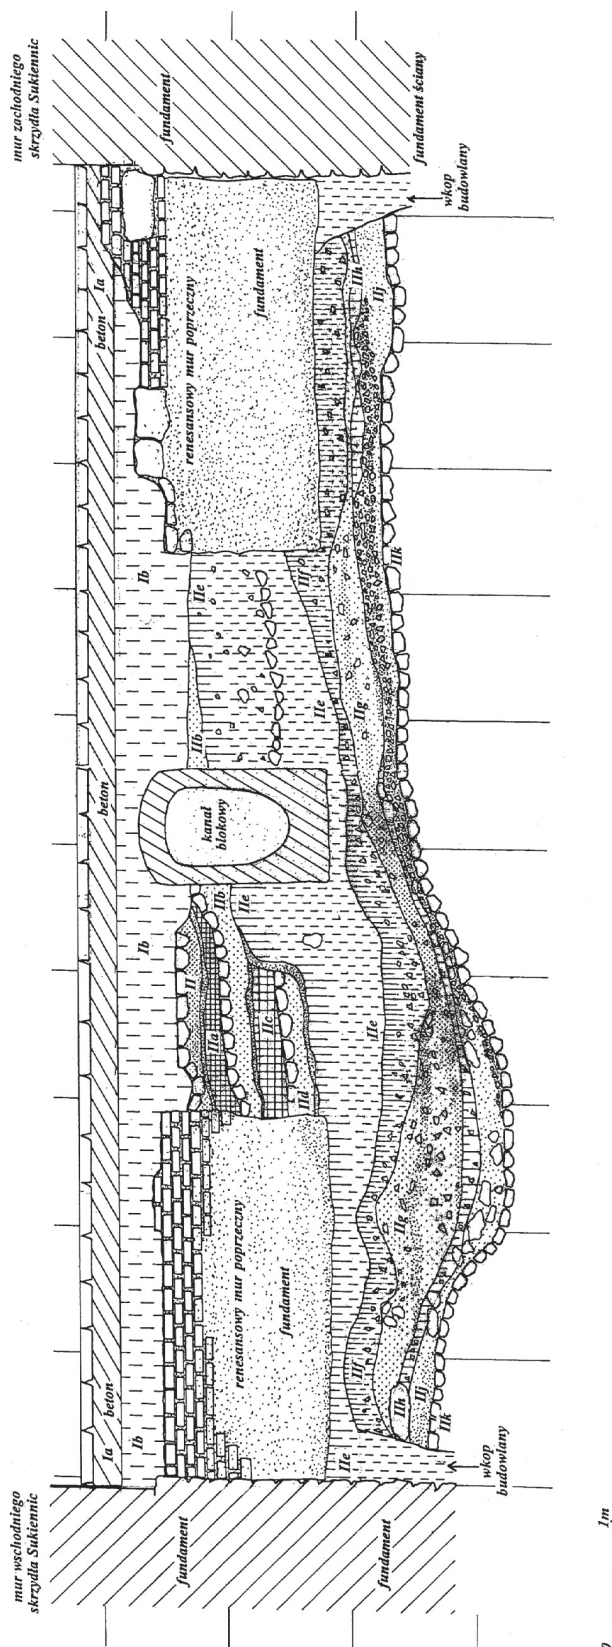
Ryc. 9. Północna część hali Sukiennic, wykop 34, profil południowy. Fundamenty renesansowego muru poprzecznego, przekroje gotyckich murów z drugiej połowy XIV w. po wschodniej i zachodniej stronie hali oraz obrys nowożytnego kanału blokowego. Pomiedzy nimi czytelne wkopy budowlane gotyckich fundamentów, bruki kamienne oraz nawarstwienia późnośredniowieczne i nowożytne. W dole profilu bruk z głębokim kanałem ściekowym; oprac. G. Zaitz

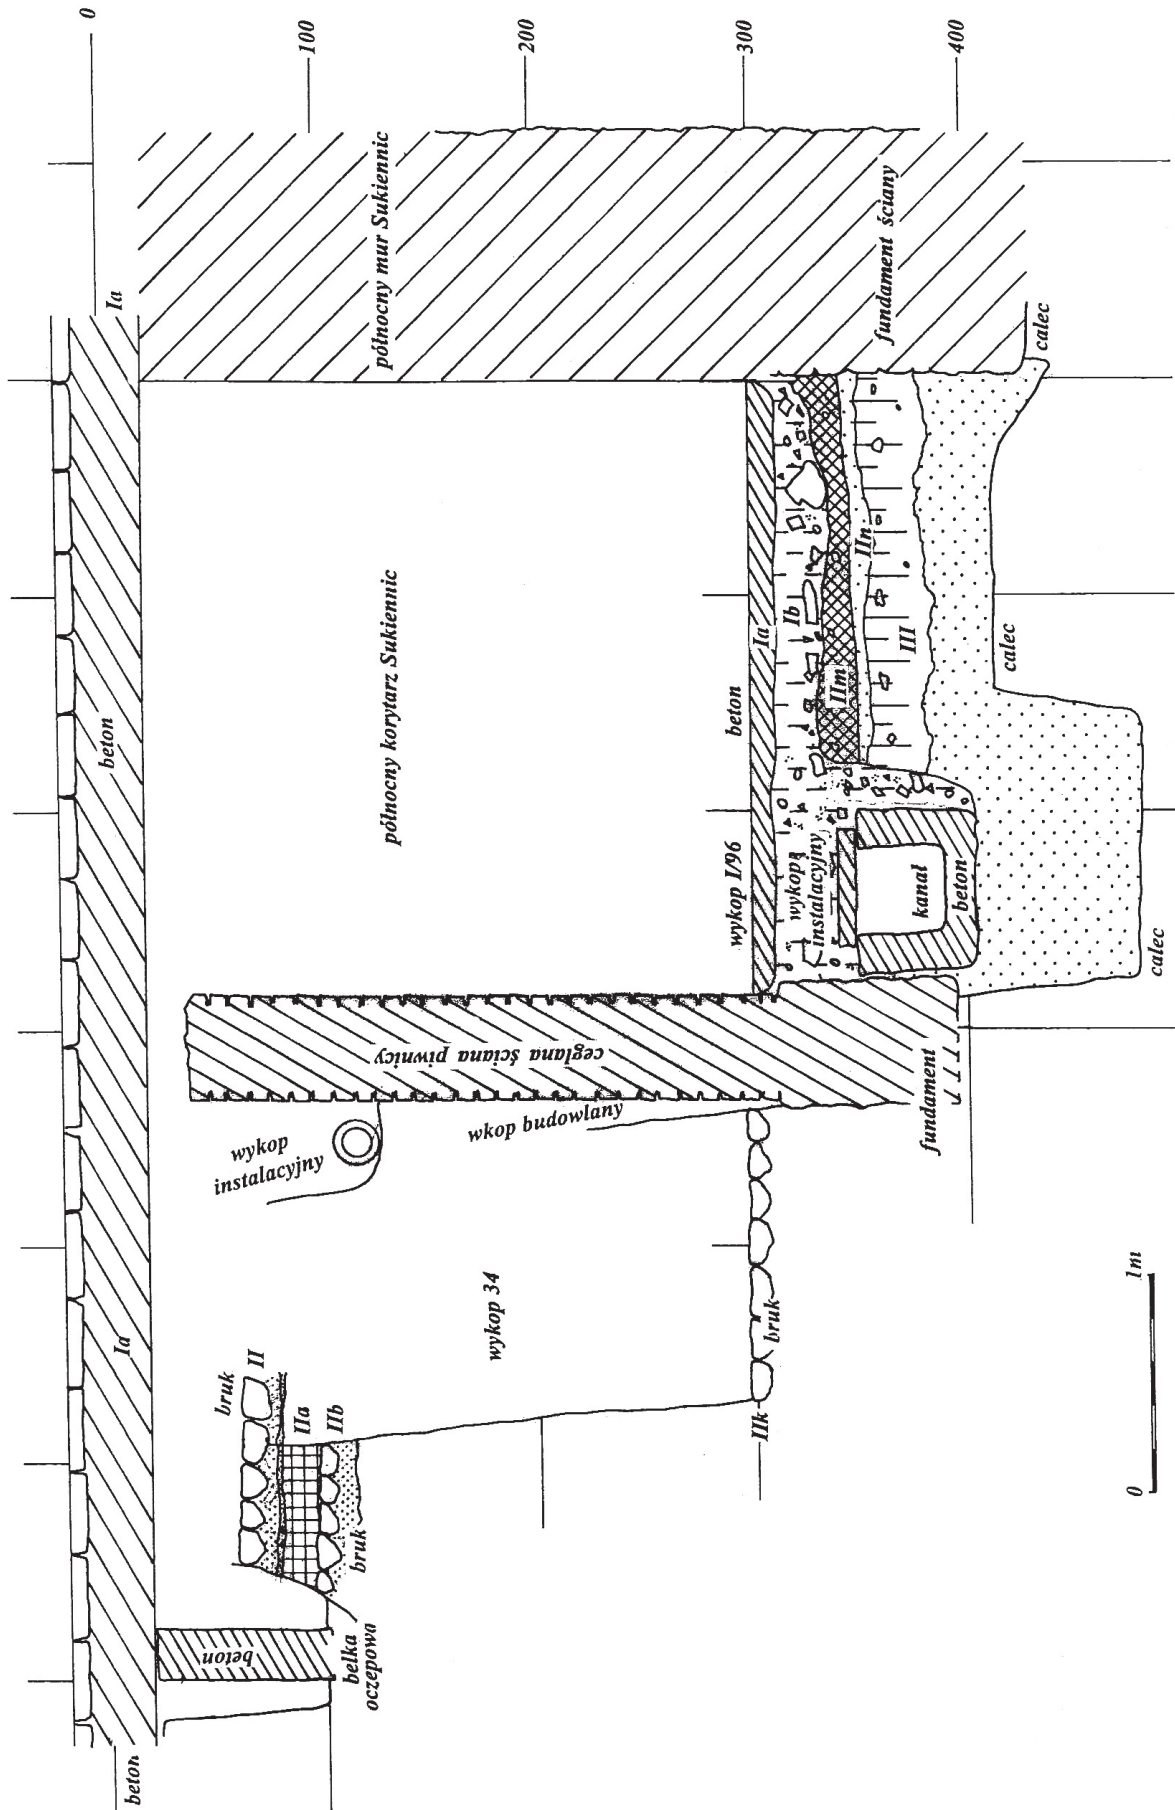
Ryc. 10. Hala i korytarz pod północną częścią Sukiennic, wykop 34 i sonda 3, profil zachodni. Przekrój gotyckiego muru z drugiej połowy XIV w. zamykającego halę od północy, a także ceglanej ściany piwnicy (XX w.) oraz bruków z XIV, XV i XVI w. Pod posadzką korytarza zachowane warstwy z wczesnego i późnego średniowiecza; oprac. G. Zaitz

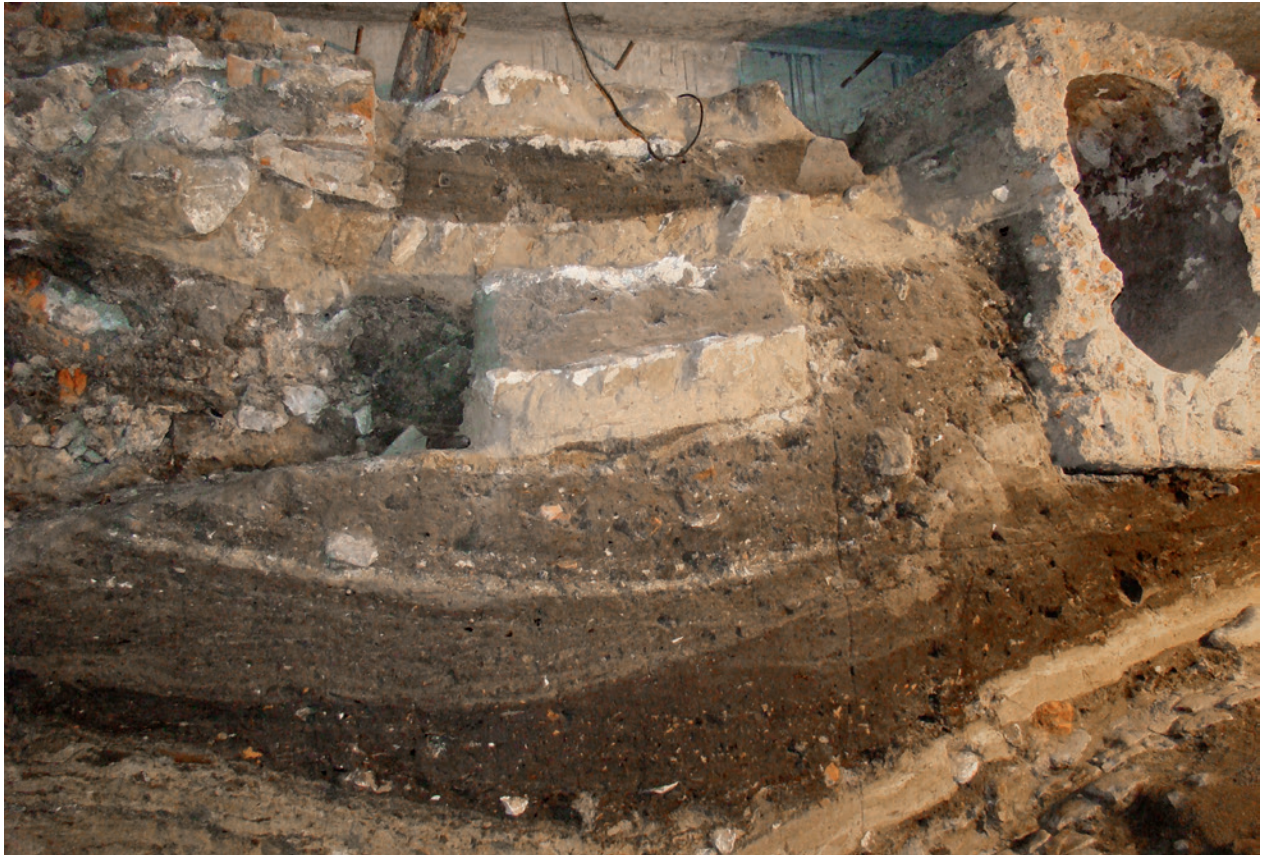
Ryc. 11. Północna część hali Sukiennic, wykop 34. Nawarstwienia kulturowe zachowane między kanałem blokowym z XIX w. a fundamentem renesansowego muru poprzecznego (z lewej). U góry resztki bruków z drugiej połowy XIV i z XVI w. przedzielonych warstwą odpadkową i poziomem zaprawy budowlanej, u dołu bruk oraz warstwa okrzesków. Widok od północy; fot. E. Zaitz

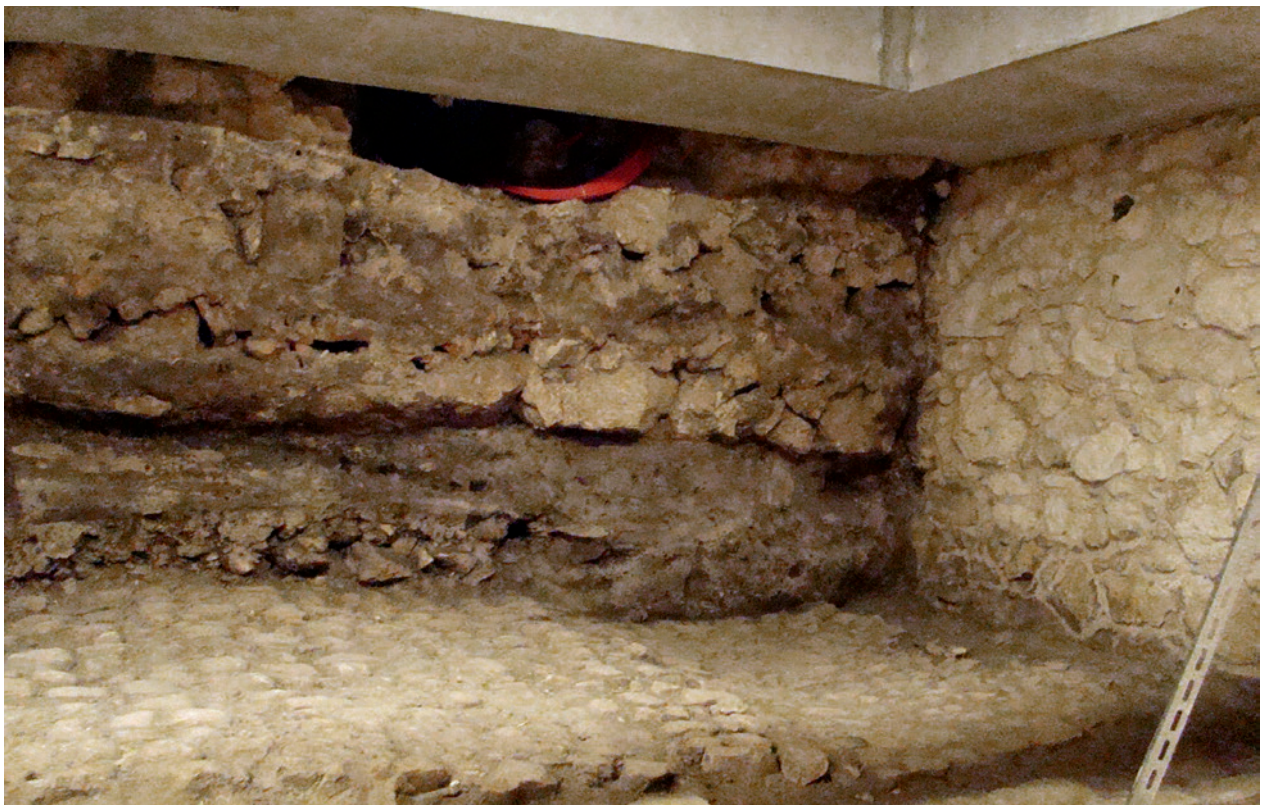
Ryc. 12. Północna część hali Sukiennic, wykop 34. Nawarstwienia między fundamentem renesansowego muru poprzecznego (u góry) a brukiem z początku XIV w. (u dołu). W jego nawierzchni czytelny płytki ściek oraz wkop budowlany związany ze wznoszeniem fundamentu gotyckich kramów po zachodniej stronie hali. Widok od północy; fot. E. Zaitz

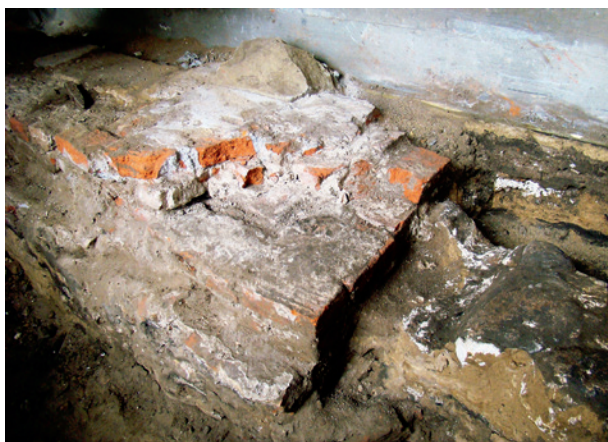
Ryc. 13. Północna część hali Sukiennic, wykop 34. Korona fundamentu renesansowego muru poprzecznego z zachowanymi resztkami ciosów wapiennych i piaskowcowych (z lewej) oraz nawierzchnia funkcjonującego przy nim bruku z charakterystycznym rynsztokiem (z prawej). Widok od północnego-zachodu; fot. E. Zaitz

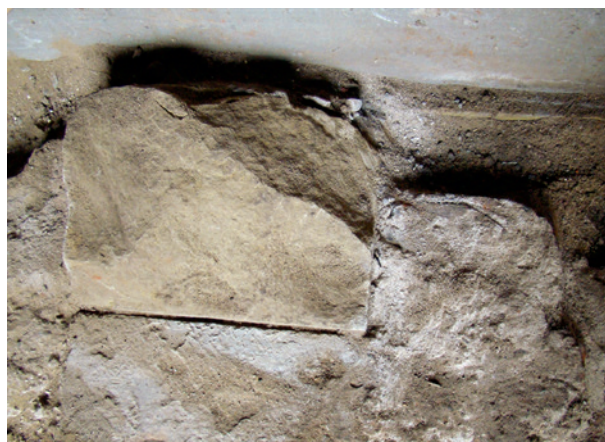
Ryc. 14. Północna część hali Sukiennic, wykop 34. Resztki piaskowcowego węgara domniemanego portalu arkady bramnej oraz detalu wapiennego o zaokrąglonym narożniku, osadzonych na koronie fundamentu renesansowego muru poprzecznego. Widok od północy; fot. E. Zaitz

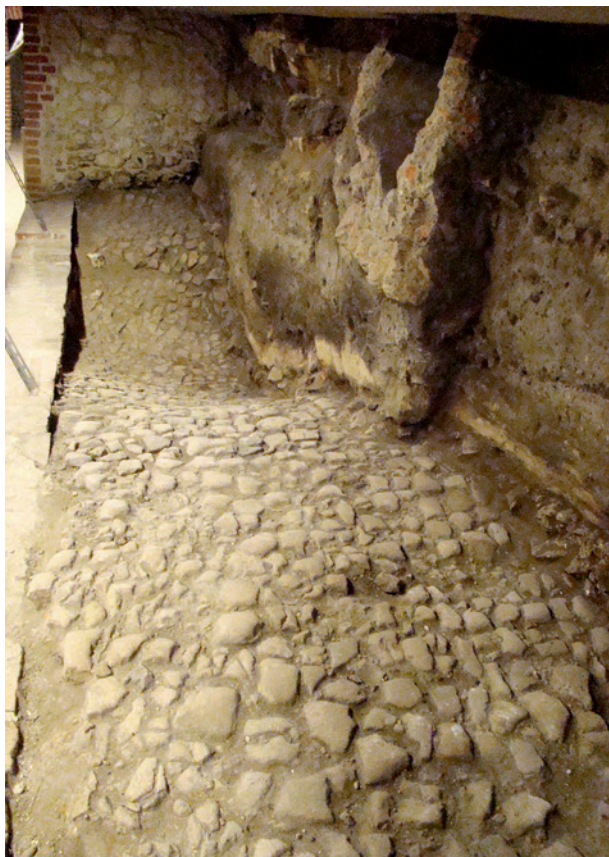
Ryc. 15. Północna część hali Sukiennic, wykop 34. Nawierzchnia bruku z początku XIV w. z głębokim, nieckowatym zagłębieniem kanału ściekowego. W głębi fundament kramów z drugiej połowy XIV w. (wschodnie skrzydło Sukiennic), z prawej kanał blokowy z XIX w. Widok od zachodu; fot. E. Zaitz

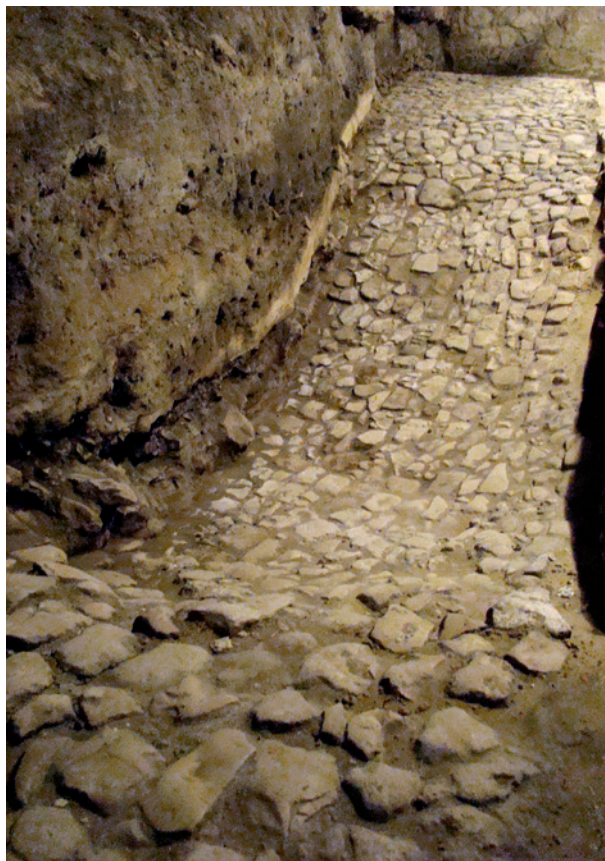
Ryc. 16. Północna część hali Sukiennic, wykop 34. Nawierzchnia bruku z głębokim, nieckowatym zagłębieniem kanału ściekowego (pocz. XIV w.) pomiędzy ceglany murem (z prawej) a profilem podłupniowym (z lewej). Widok od wschodu; fot. E. Zaitz

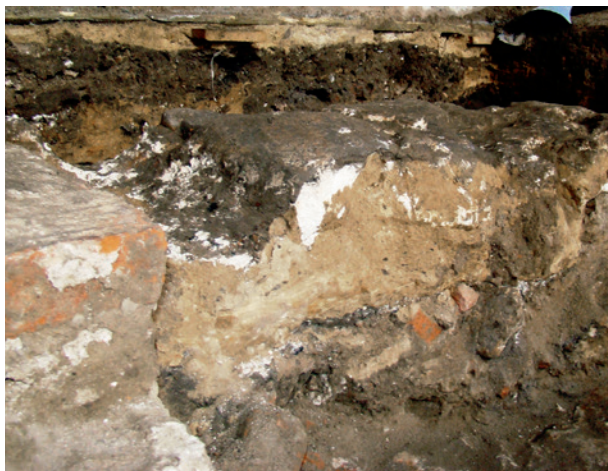
Ryc. 17. Północna część hali Sukiennic, wykop 34. Relacja korony renesansowego muru poprzecznego (z lewej) z nawierzchnią bruku kamiennego pochodzącego z tego samego czasu (z prawej). Na ich styku wykonany był rynsztok o przekroju w kształcie wycinka koła. Widok od północnego-wschodu; fot. E. Zaitz

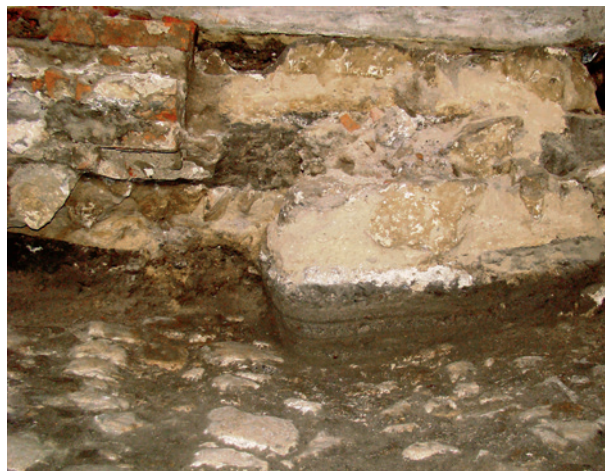
Ryc. 18. Północna część hali Sukiennic, wykop 34. Fundament renesansowego muru poprzecznego oraz resztki bruków kamiennych z okresu budowy Sukiennic i z renesansowej przebudowy obiektu. U dołu część nawierzchni osuniętej wraz z innymi nawarstwieniami do wykopu budowlanego ściany ceglanej z XX w. Widok od północy; fot. E. Zaitz

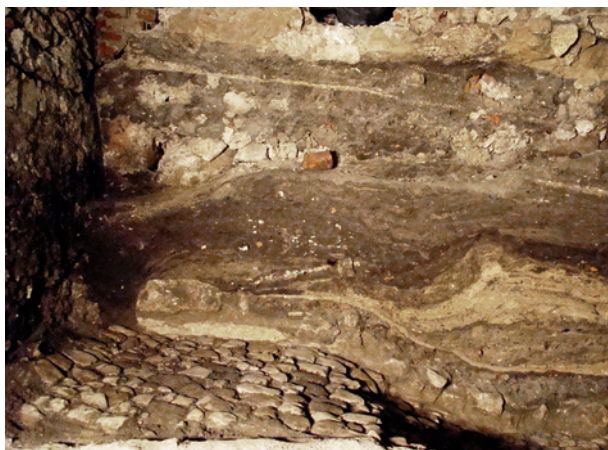
Ryc. 19. Północna część hali Sukiennic, wykop 34. Nawarstwienia późnośredniowieczne między fundamentem muru poprzecznego a nawierzchnią bruku z początku XIV w. zachowaną po wschodniej stronie kanału ściekowego. W profilu widoczny wkop budowlany muru kramów z drugiej połowy XIV w. (wschodnie skrzydło Sukiennic) oraz gruz i okrzeski pełniące rolę utwardzonej nawierzchni. Widok od północy; fot. E. Zaitz

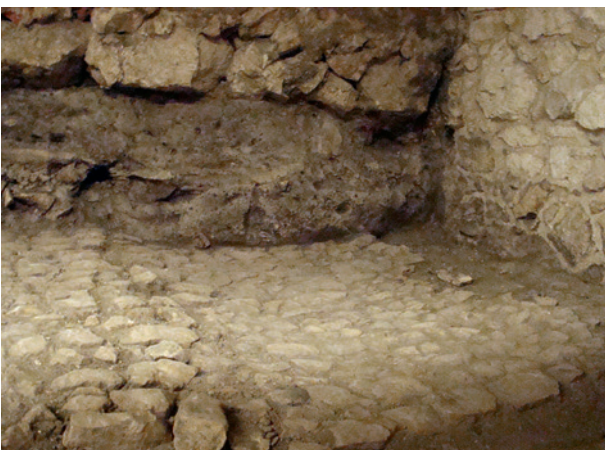
Ryc. 20. Północna część hali Sukiennic, wykop 34. Nawierzchnia bruku z początku XIV w. z płytkim ściekiem biegnącym po osi północ – południe oraz z zarysem wykopu budowlanego przy fundamencie muru zachodniego skrzydła Sukiennic (z prawej). Powyżej nawarstwienia późnośredniowieczne oraz fundament renesansowego muru poprzecznego. Widok od północnego-wschodu; fot. E. Zaitz

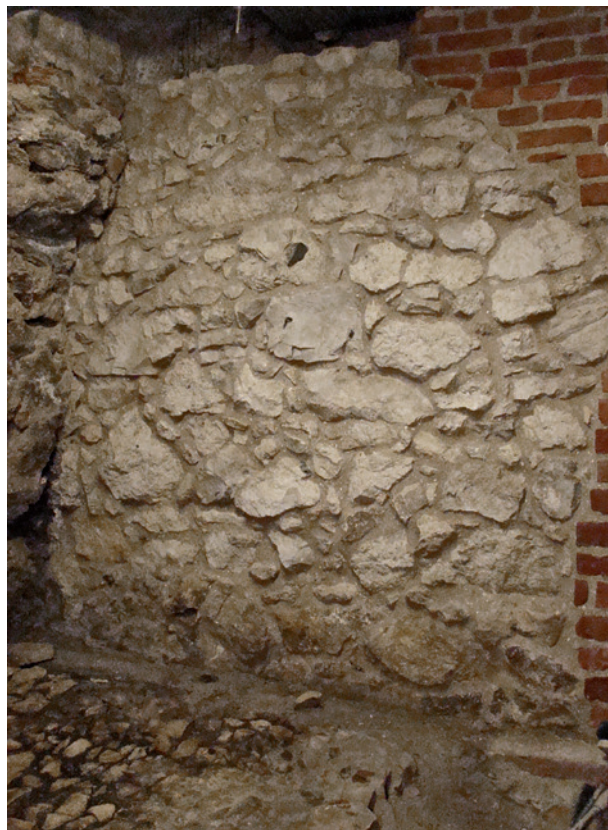
Ryc. 21. Północna część hali Sukiennic, wykop 34. Fundament zachodniego skrzydła Sukiennic z czytelną odsadzką fundamentową (u góry) oraz z zarysem wykopu budowlanego przecinającego bruk z początku XIV w. Z prawej ceglane łaty związane z wykonaniem korytarza łączącego podziemia pod wschodnią i zachodnią częścią Sukiennic. Widok od północnego-wschodu; fot. E. Zaitz

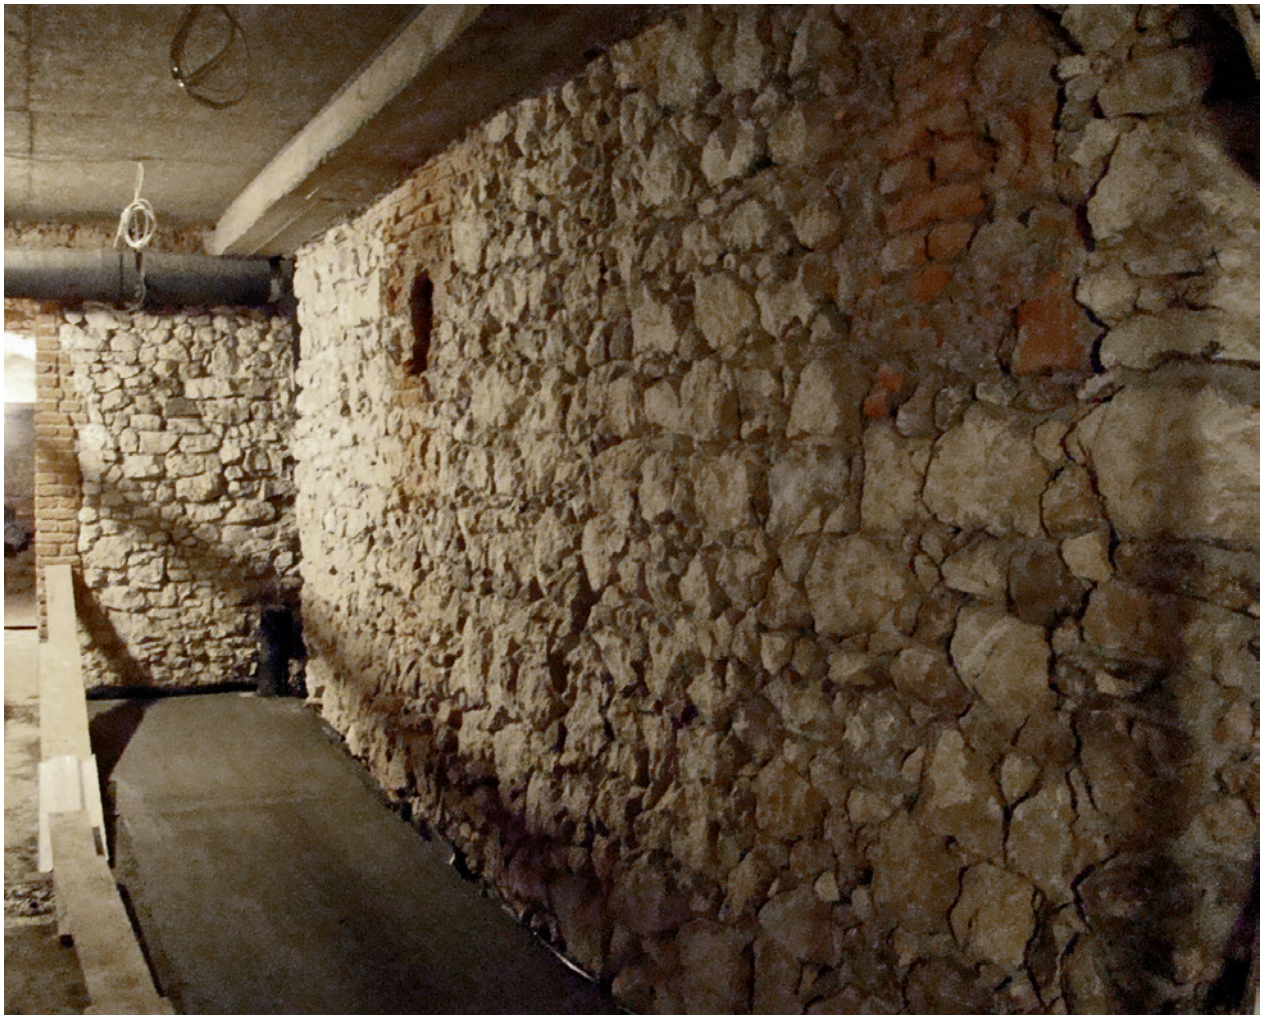
Ryc. 22. Północna część hali Sukiennic, korytarz. Fundament muru zamykającego Sukiennice od północy oraz zachodniego skrzydła Sukiennic (w głębi). W murze północnym widoczne ceglane łaty w miejscu uszkodzeń spowodowanych budową kanału blokowego w XIX w. (z prawej) oraz z budową korytarza pod północną częścią hali i wykonaniem otworu drzwiowego do podziemi pod zachodnim skrzydłem Sukiennic. Widok od wschodu; fot. E. Zaitz
