KRZYSZTOFORY

Zeszyty Naukowe Muzeum Historycznego Miasta Krakowa

Badania archeologiczne w Sukiennicach i na Rynku Głównym w Krakowie

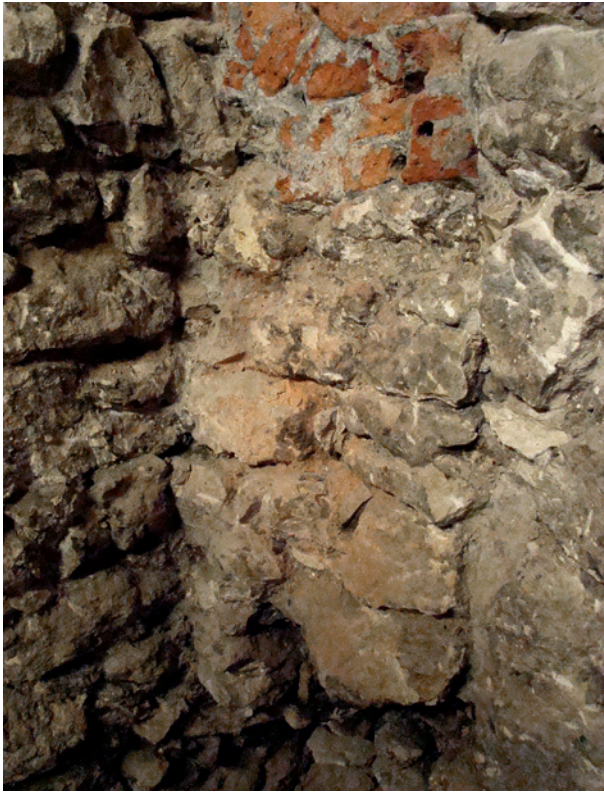
Ryc. 23. Północna część hali Sukiennic, korytarz, sonda 3. Wiązanie muru zachodniego skrzydła Sukiennic (z lewej) z częścią fundamentu zamykającego halę od północy (w środku), a także ślad etapowania budowy poprzez dostawianie fundamentu ściany północnej (z prawej) do zbudowanego już muru tego skrzydła. U góry ślad naprawy muru przy użyciu cegły maszynowej (osadzenie instalacji grzewczych c.o.). Widok od południowego-wschodu; fot. E. Zaitz

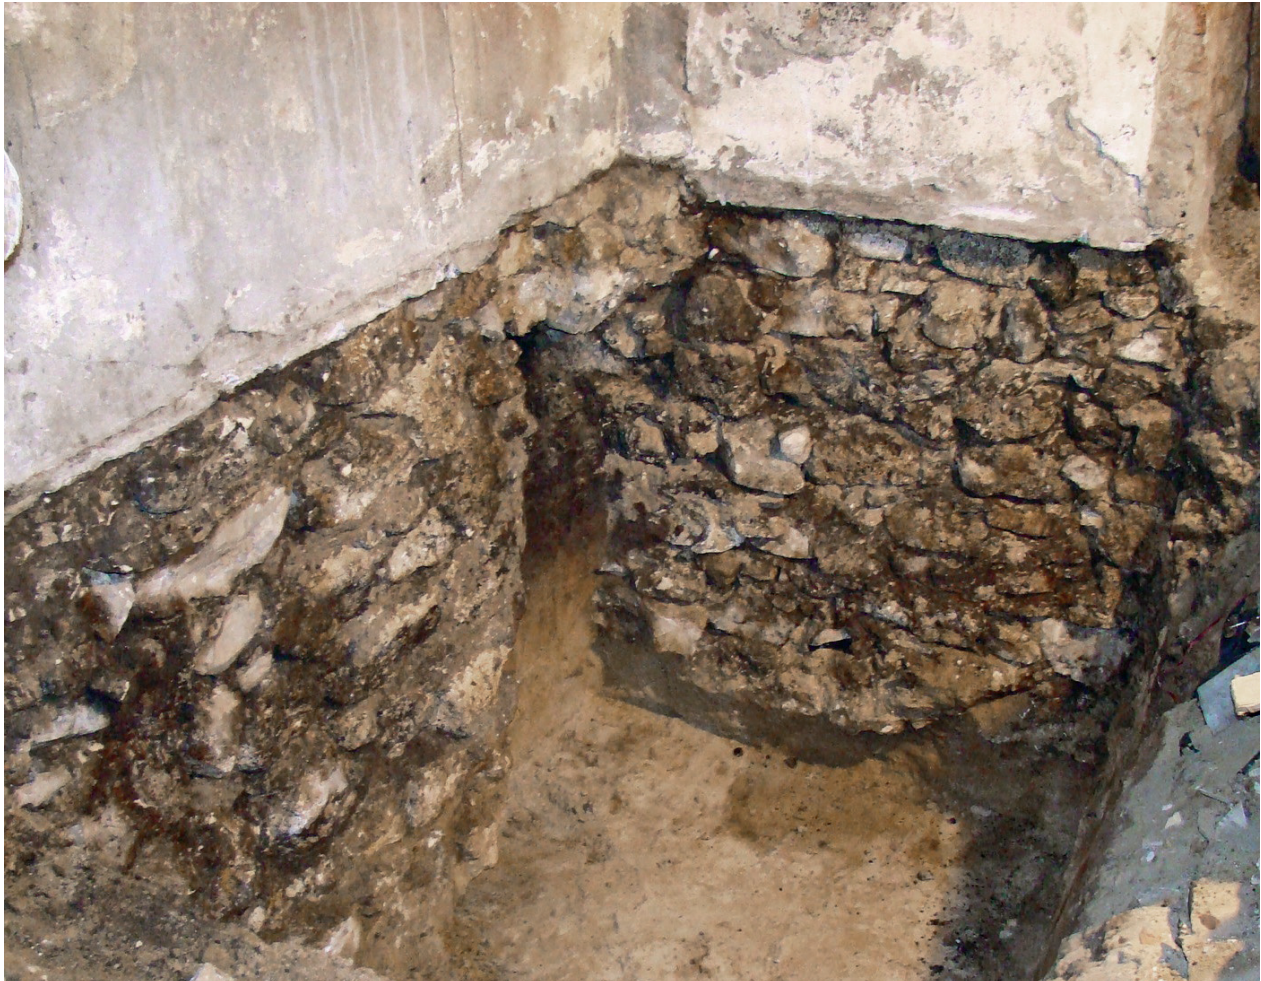
Ryc. 24. Północna część hali Sukiennic, sonda 2, korytarz. Dostawione do siebie gotyckie ławy fundamentowe wschodniego skrzydła Sukiennic (z prawej) i muru zamykającego halę od północy (z lewej). Między nimi zachowały się resztki nawarstwień i piasku calcowego. Pod partią otynkowaną w XX w. oba mury były związane z sobą. Widok od południowo-zachodu; fot. E. Zaitz

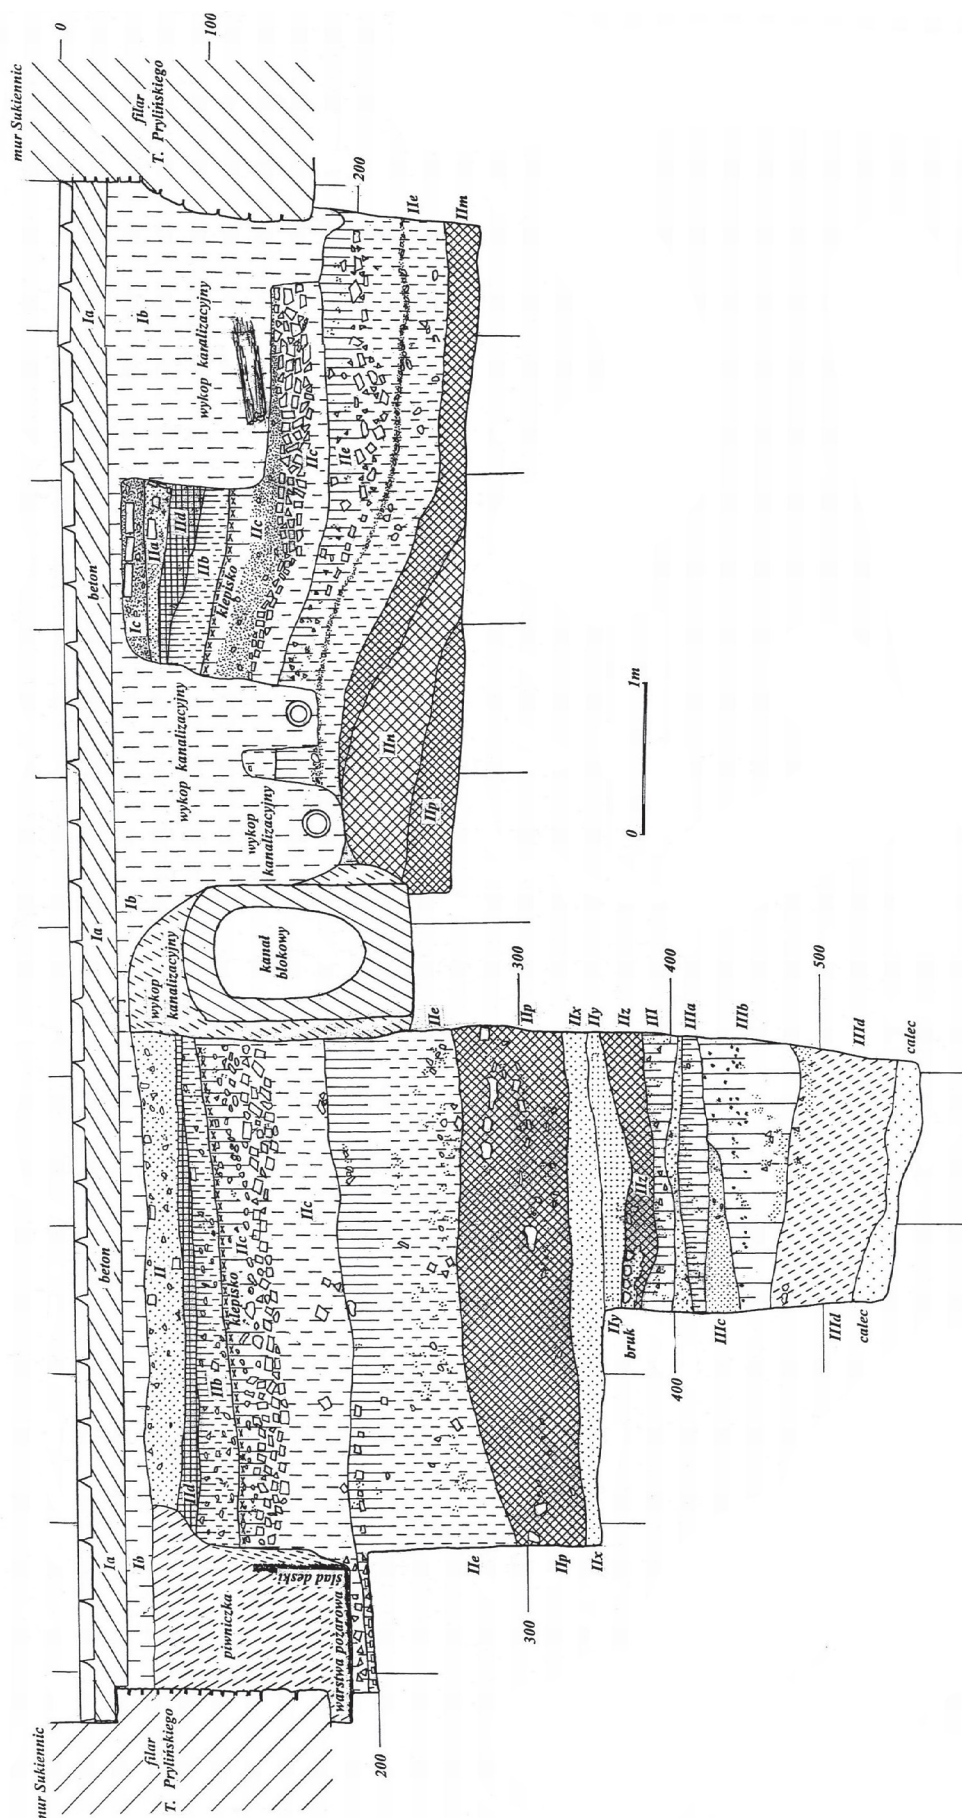
Ryc. 26. Hala Sukiennic, wykop 31 (odcinek B–C) i sonda, profil północny. Przekrój nawarstwień z wczesnego i późnego średniowiecza zachowanych w krzyżu pomiędzy murami filarów zbudowanych przez T. Prylińskiego. Z lewej zasypisko spalonej piwniczki, w środku kanał blokowy i wkopy instalacyjne, a także obiekt (III d) z pochówkiem konia; oprac. G. Zaitz

– **piwniczki** powiązanej prawdopodobnie z jednym z kramów handlowych funkcjonujących po północnej stronie przejścia przez krzyż, zapewne w południowej partii zachodniego skrzydła kramów (ryc. 25, 26, 31, 32). Obiekt ten miał prostokątny zarys i był wkopany do głębokości około 170 cm poniżej domniemanej nawierzchni w tej części Sukiennic. Jego południowa i wschodnia ściana były obudowane drewnem, natomiast pozostałe przylegały do gotyckich murów Sukiennic i zostały zniszczone przez fundament arkady wzniesionej nad krzyżem przez Tomasza Prylińskiego w latach 1875–1879. Budowla ta uległa spaleni, z drewnia-

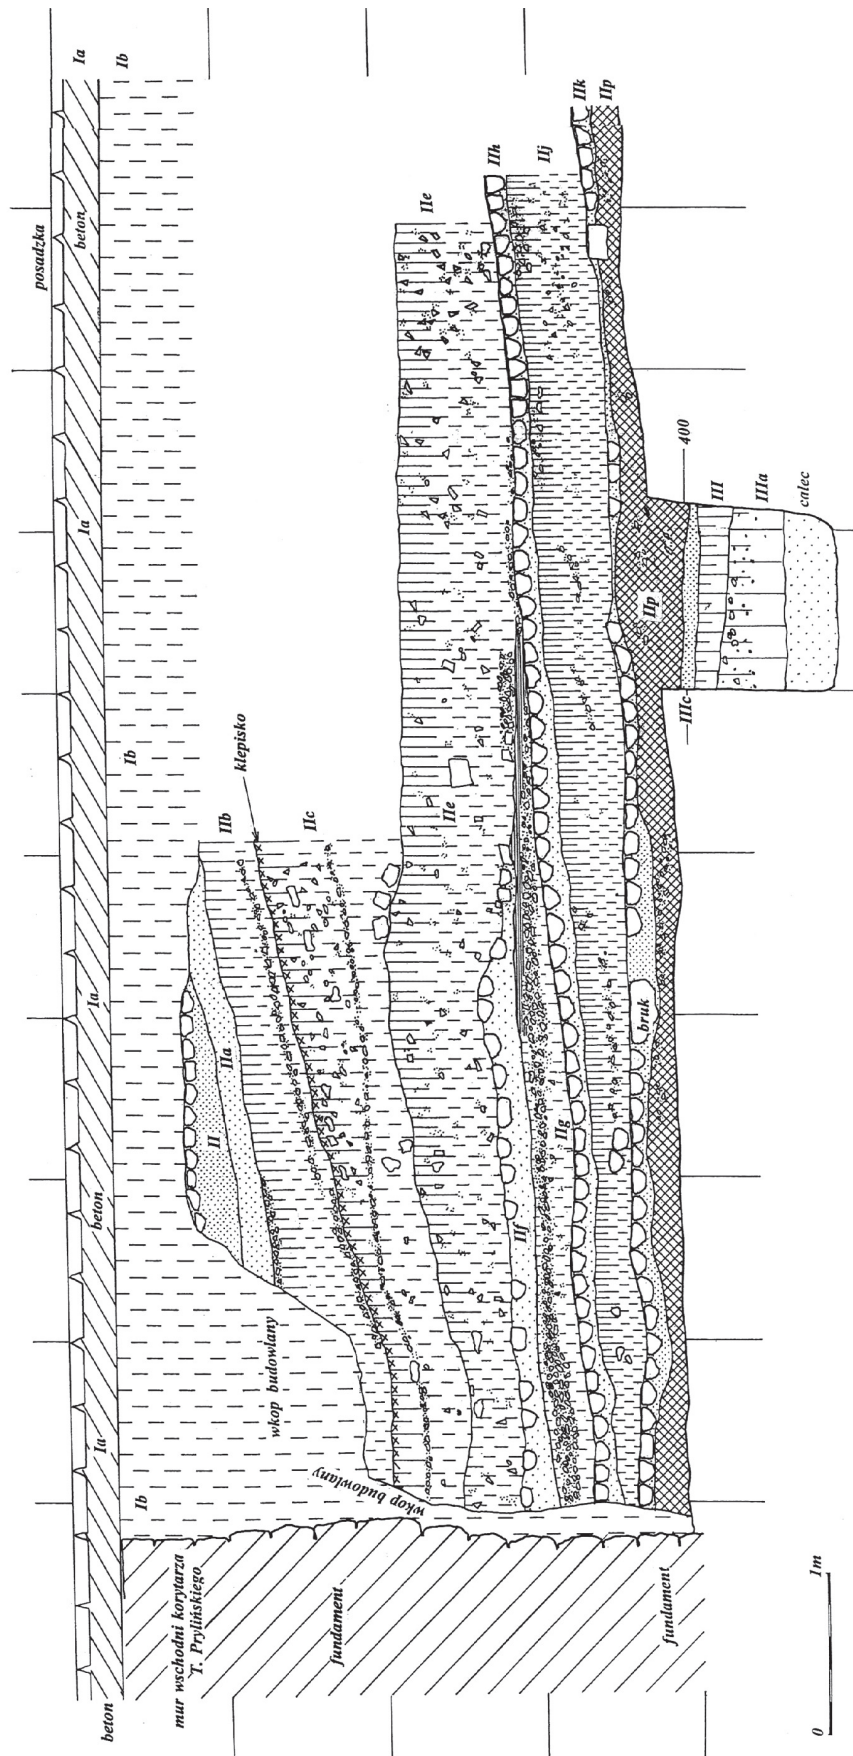
Ryc. 27. Zachodnia część krzyża Sukiennic, wykop 31 (odcinek D) i IV/96, profil północny. Przekrój nawarstwień pomiędzy balą Sukiennic a murem zbudowanym przez T. Prylińskiego po stronie zachodniej krzyża. Widoczny calec, warstwa humusowa z wczesnego średniowiecza oraz bruki i klepisko z okresu późnośredniowiecznego i z czasów nowożytnych; oprac. G. Zaitz

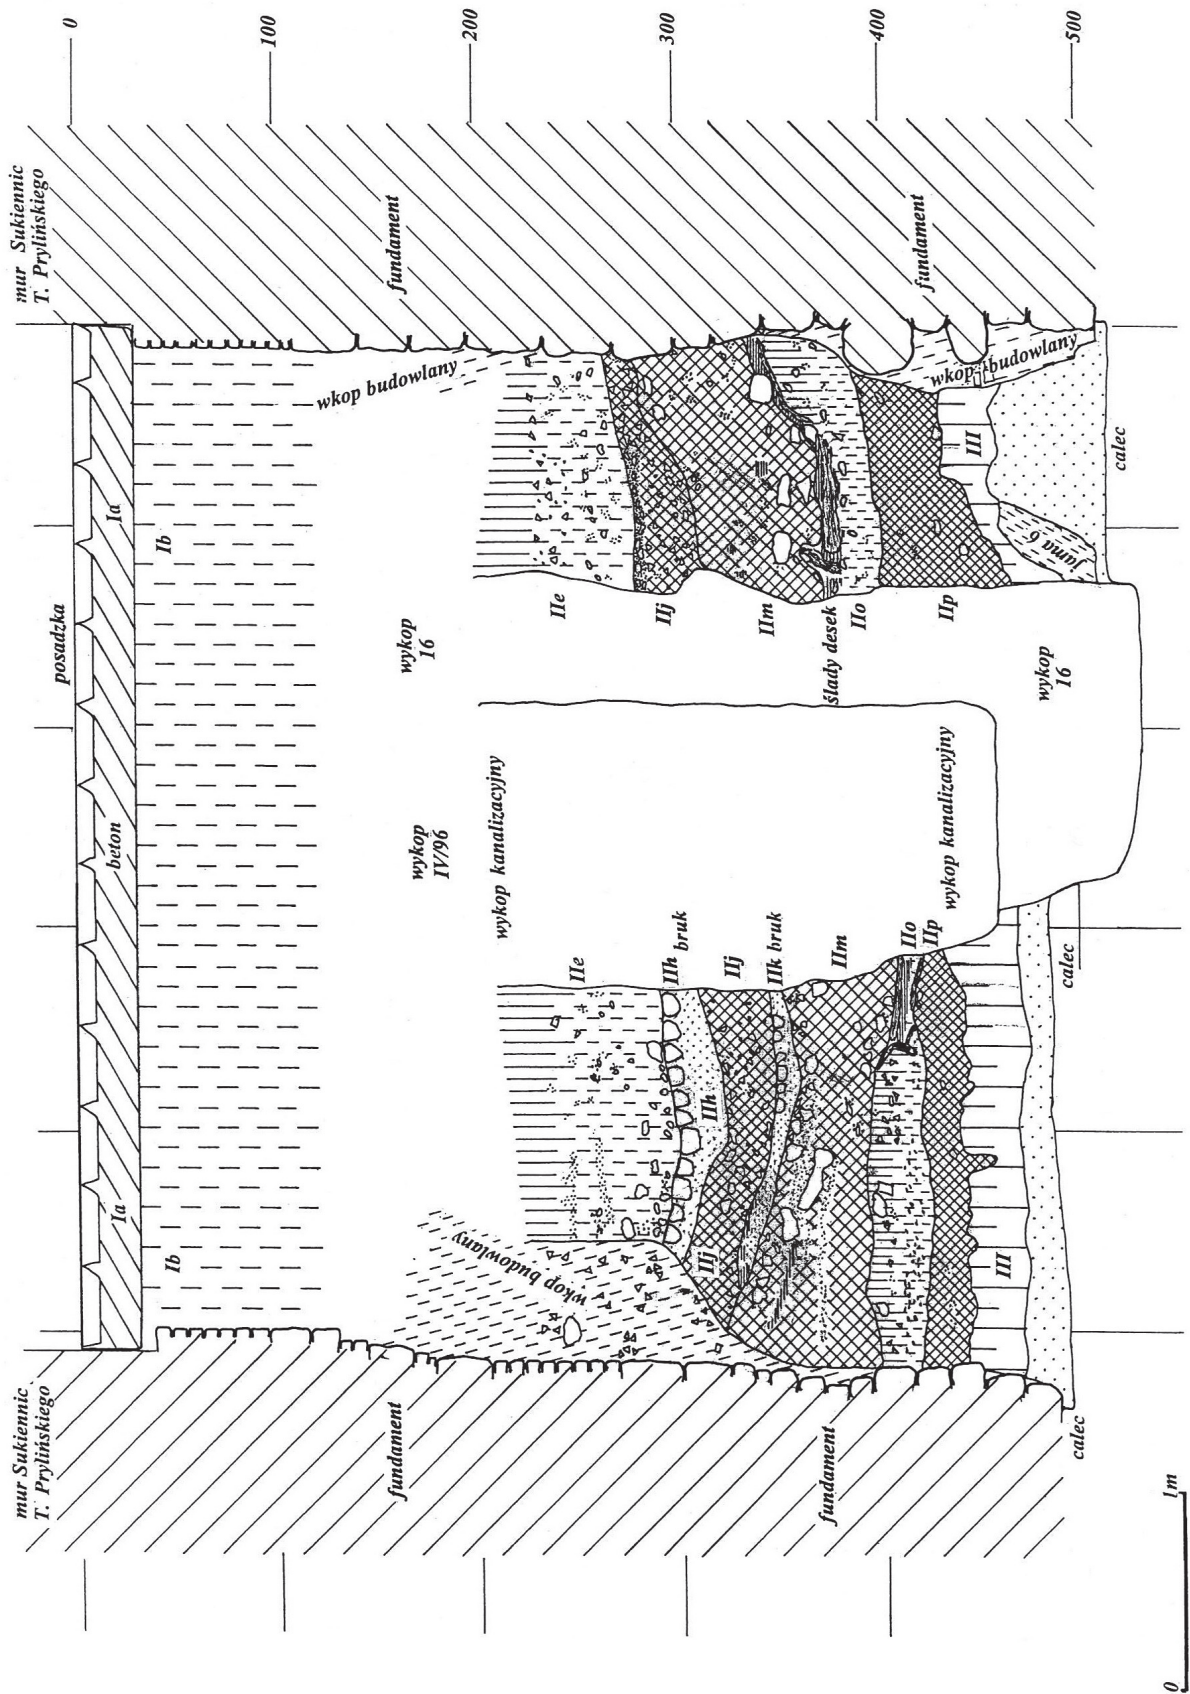
Ryc. 28. Wschodnia część krzyża Sukiennic, wykop 16, 31 (odcinek A) i IV/96, profil zachodni. Przekrój nawarstwień z wczesnego i późnego średniowiecza pomiędzy murami zbudowanymi przez T. Prylińskiego po północnej i południowej stronie krzyża, a także zasypiska wykopów budowlanych z XIX w. oraz wykopu kanalizacyjnego (IV/96) i badawczego (wykop 16) z drugiej połowy XX w.; oprac. G. Zaitz

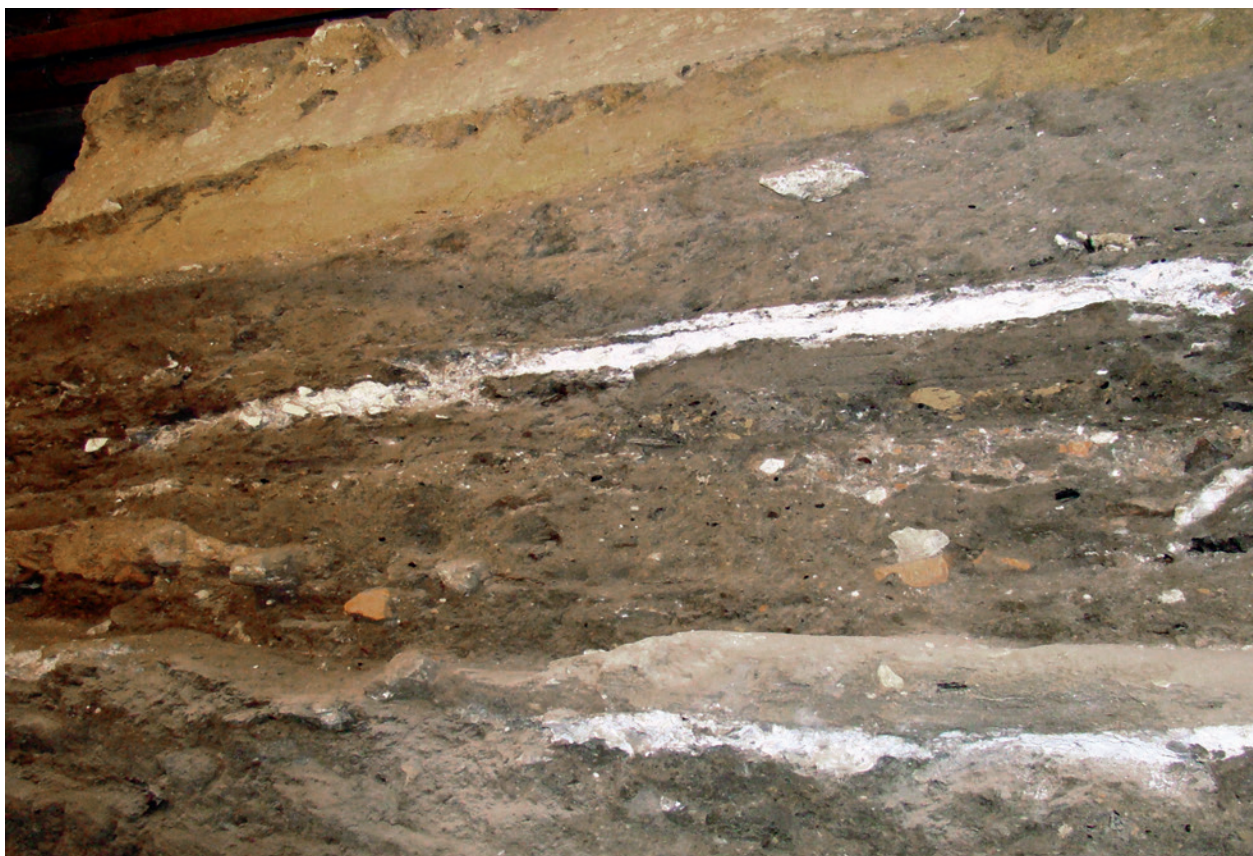
Ryc. 29. Zachodnia część krzyża Sukiennic, wykop 31 (odcinek D), profil północny. Najmłodszy bruk kamienny z czasów nowożytnych (u góry) oraz późnośredniowieczne nasypy z czytelnymi poziomami budowlanymi w postaci wapna i zaprawy murarskiej. Widok od południowo-wschodu; fot. E. Zaitz

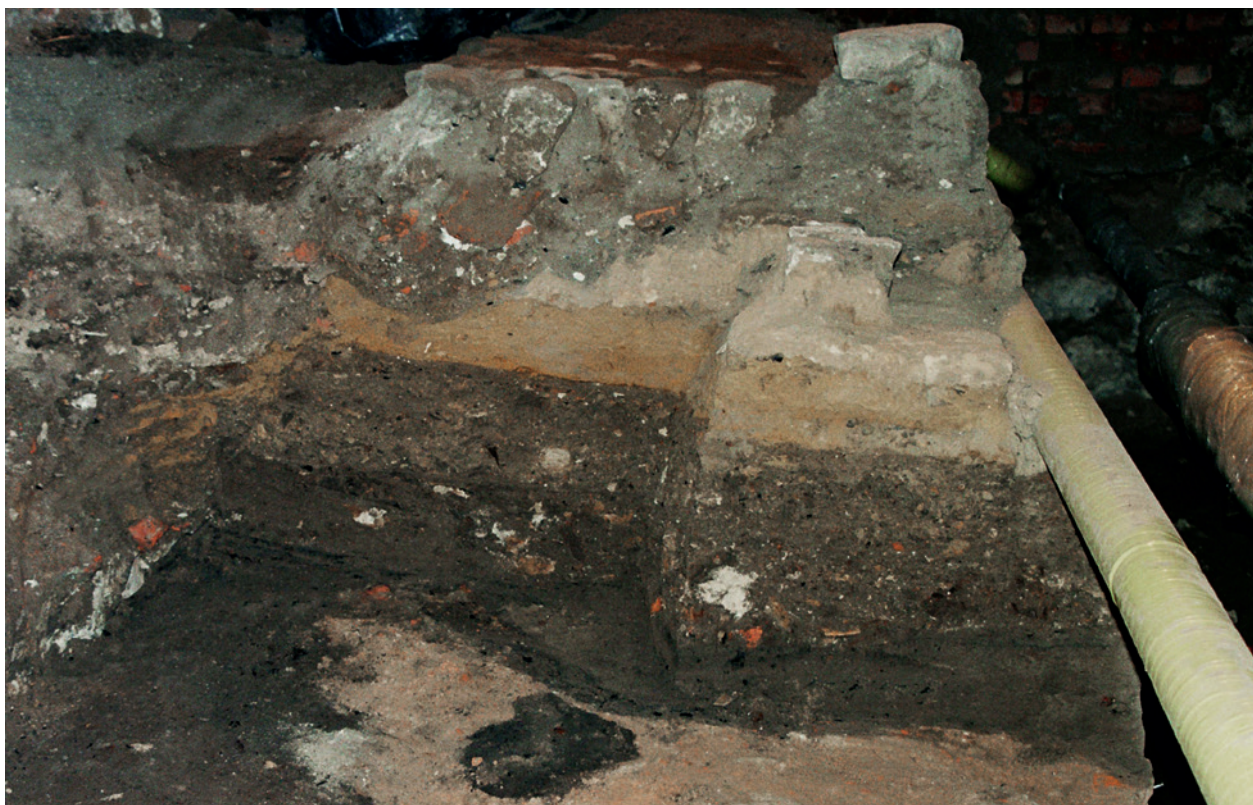
Ryc. 30. Zachodnia część krzyża Sukiennic, wykop 31 (odcinek D), część południowa. Relikty bruków kamiennych ze schyłku średniowiecza i z czasów nowożytnych (u góry) na późnośredniowiecznych nasypach niwelacyjnych. Nawarstwienia zostały przecięte przez wykop kanalizacyjny i gazowniczy z XX w. (z prawej) oraz wykop budowlany T. Prylińskiego z lat 1875–1879 (z lewej). Widok od wschodu; fot. E. Zaitz

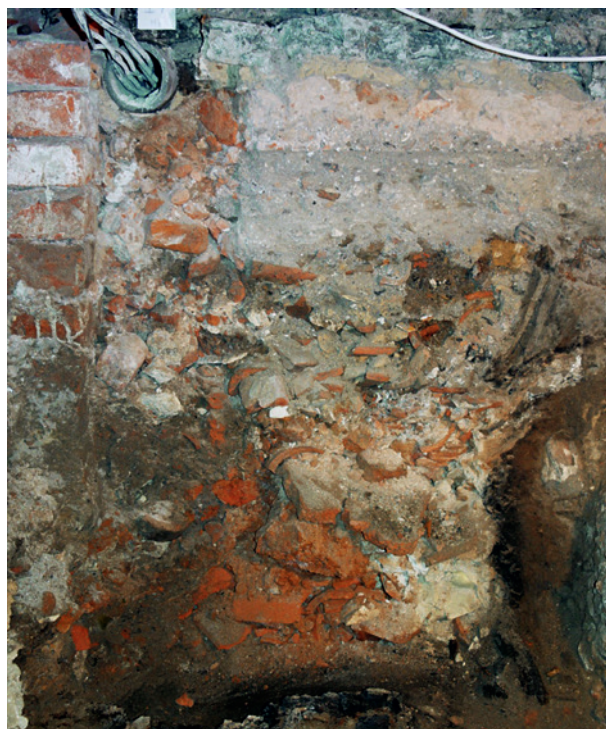
Ryc. 31. Hala – środkowa część krzyża Sukiennic, wykop 31 (odcinek C), profil północny. Relikty spalonej i zagruzowanej piwniczki z XVII w. odkrytej przy fundamencie ceglano filara zbudowanego przez T. Prylińskiego (z lewej). Na zasypisku zarzys przekopu teletechnicznego oraz płyta betonowa i nasyp niwelacyjny z XX w. Widok od południa; fot. E. Zaitz

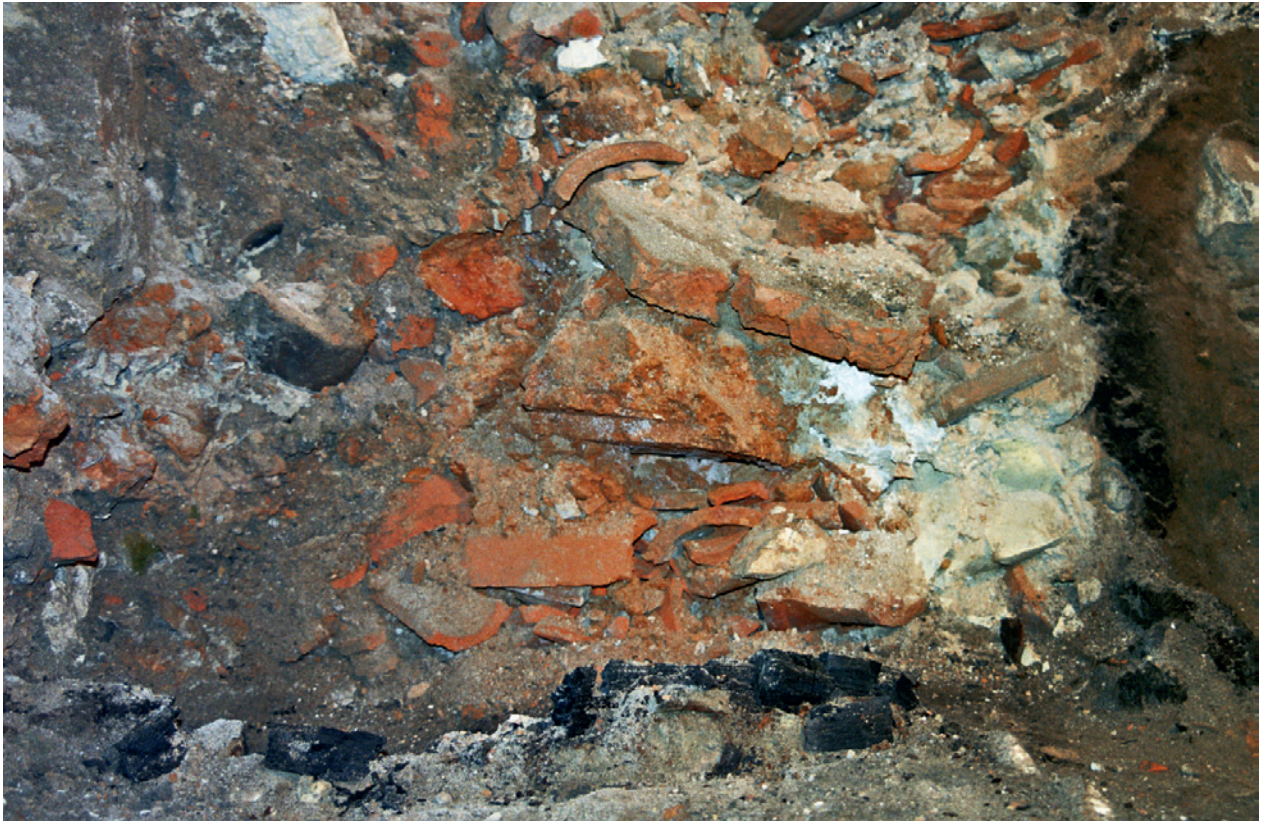
Ryc. 32. Hala – środkowa część krzyża Sukiennic, wykop 31 (odcinek C), profil północny. Resztki zwęglonego drewna ze ścianki i dna piwniczki z XVII w. oraz wypełniająca ją okruszka cegieł, dachówek i płytek ceramicznych. Widok od południa; fot. E. Zaitz

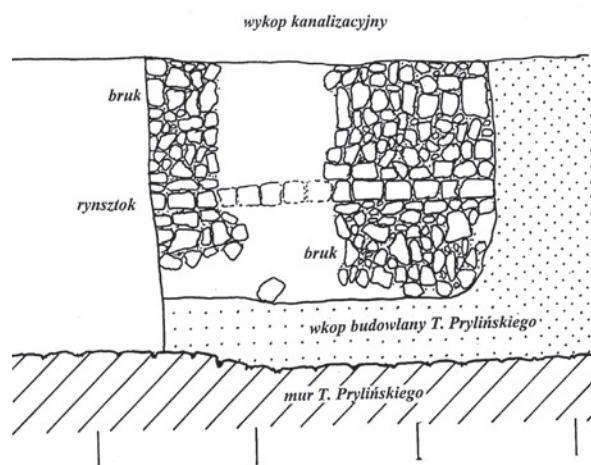
Ryc. 33. Wschodnia część krzyża Sukiennic, wykop 31 (odcinek A), rzut południowej partii wykopu. Bruk kamienny z początku XIV w. (z rinsztokiem) zachowany między przekopem kanalizacyjnym z 1996 r. a wkopem budowlanym pod południowy i wschodni mur krzyża wykonanym w XIX w.; oprac. G. Zaitz

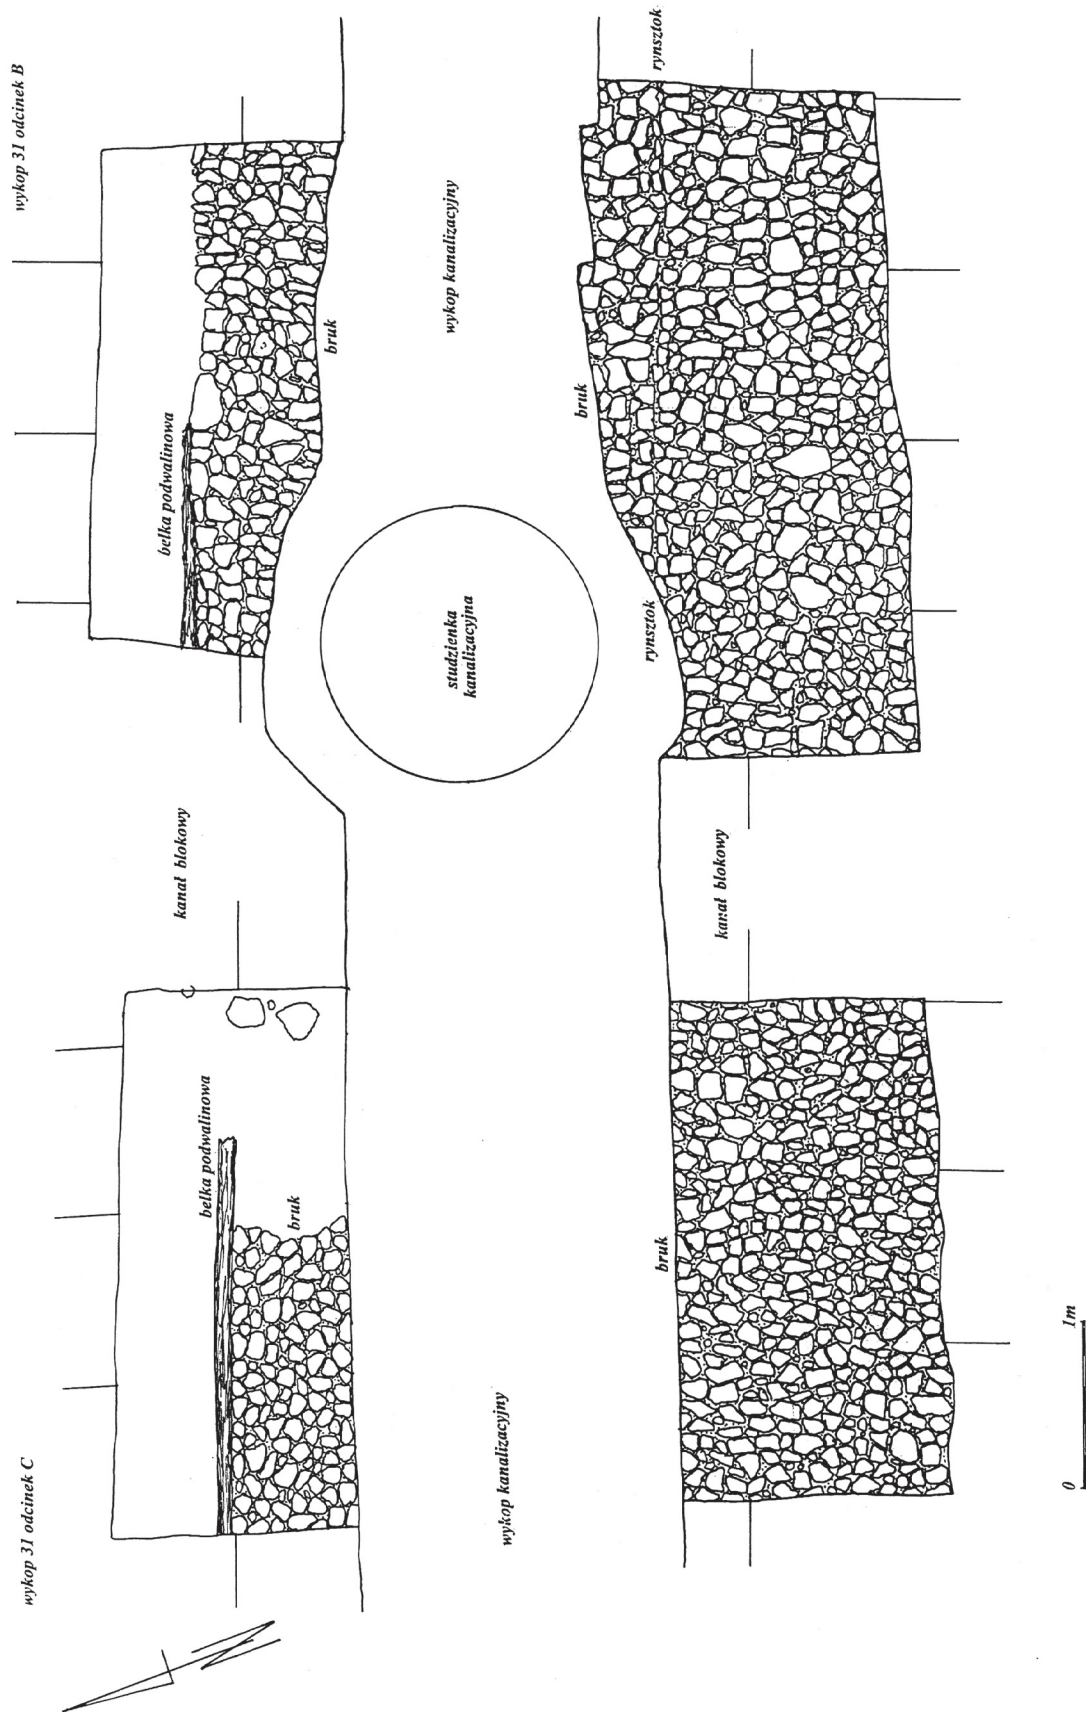
Ryc. 34. Środkowa część krzyża Sukiennic, wykop 31 (odcinek B, C), rzut bruku. Nawierzchnia na północnym obrzeżu uliczki z początku XIV w. przebiegającej przez późniejszy krzyż między zabudowaniami drewnianymi. W bruku zaznaczał się nieckowaty rynszok, zaś przy jego krawędzi uchwycono reliktu belki podwalinowej drewnianego kramu (?) handlowego. Bruk przecięty wykopem kanalizacyjnym z 1996 r.; oprac. G. Zaitz

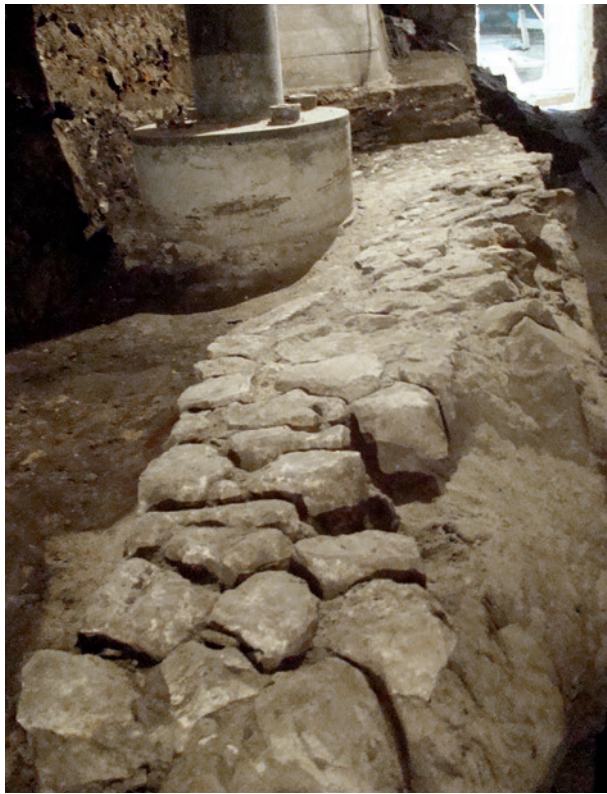
Ryc. 35. Hala i krzyż Sukiennic, wykop 31 (odcinek B). Resztki bruku kamiennego z początku XIV w. zachowanego na północnym obrzeżu uliczki przebiegającej przez późniejszy krzyż Sukiennic. Widok od zachodu; fot. E. Zaitz

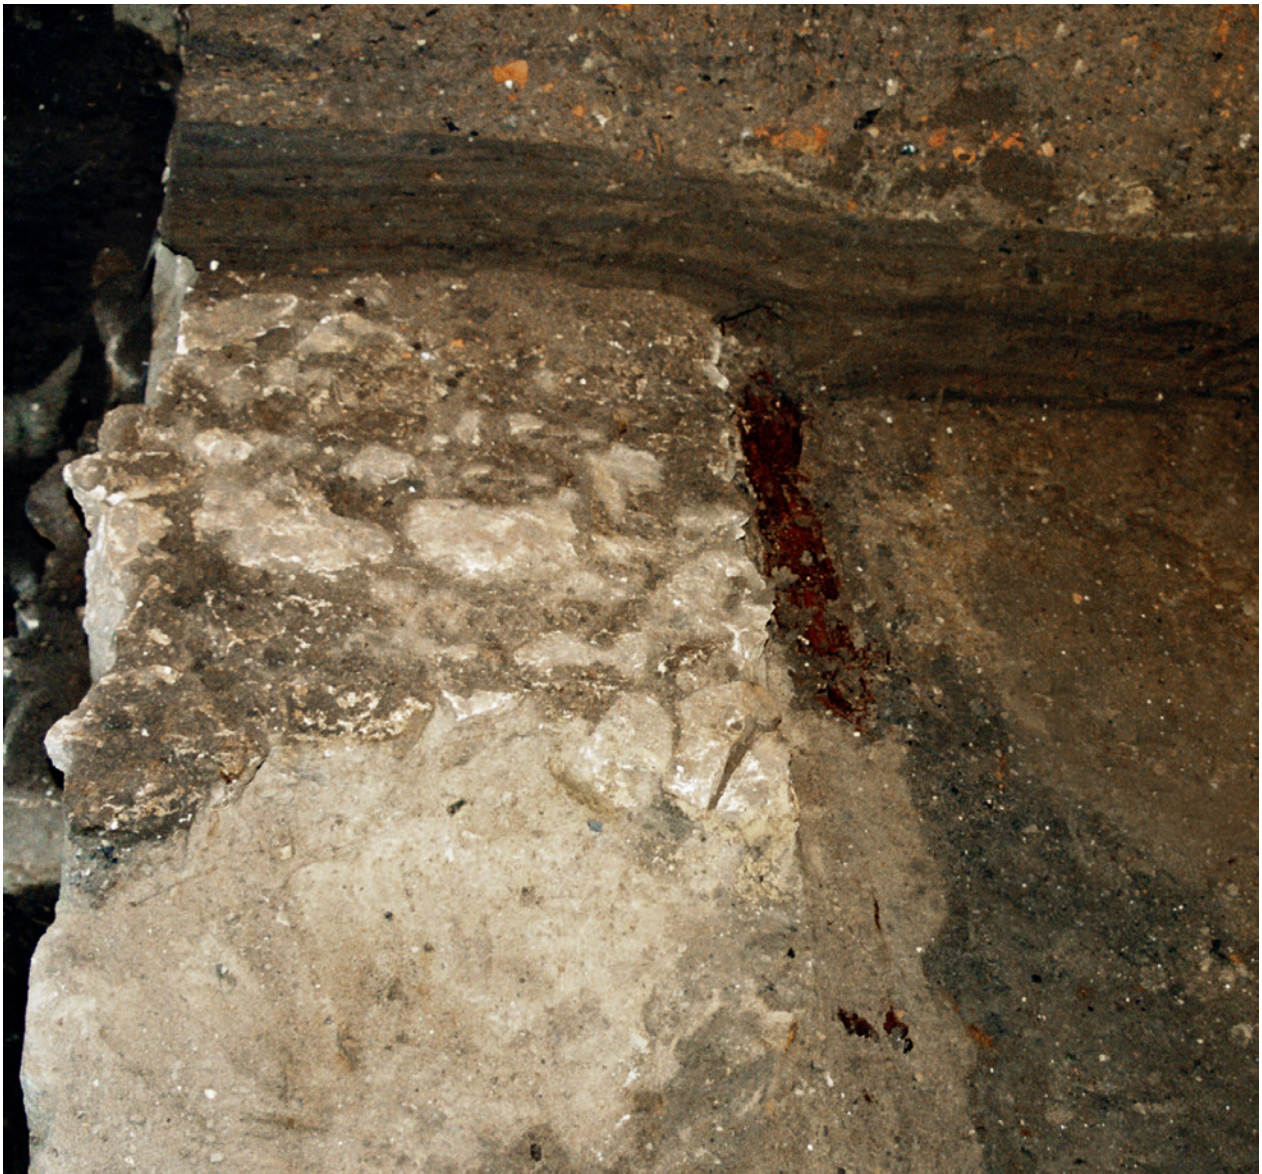
Ryc. 36. Środkowa część krzyża Sukiennic, wykop 31 (odcinek C). Bruk kamienny z początku XIV w. oraz relikty drewnianej belki podwalinowej domniemanego kramu, nakryte średniowiecznymi warstwami o charakterze odpadkowym. Widok od wschodu; fot. E. Zaitz

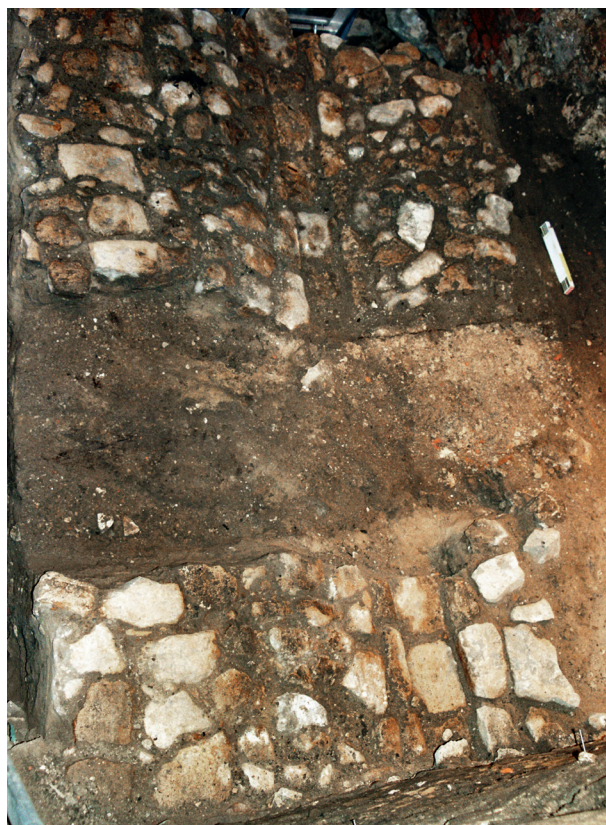
Ryc. 37. Wschodnia część krzyża Sukiennic, wykop 31 (odcinek A). Bruk kamienny z początku XIV w. ze starannie wykonanym rynsztokiem oraz z wąskim przekopem poprzecznym (o bliżej nieokreślonym przeznaczeniu) ze średniowiecza. Widok z góry, od północy; fot. E. Zaitz

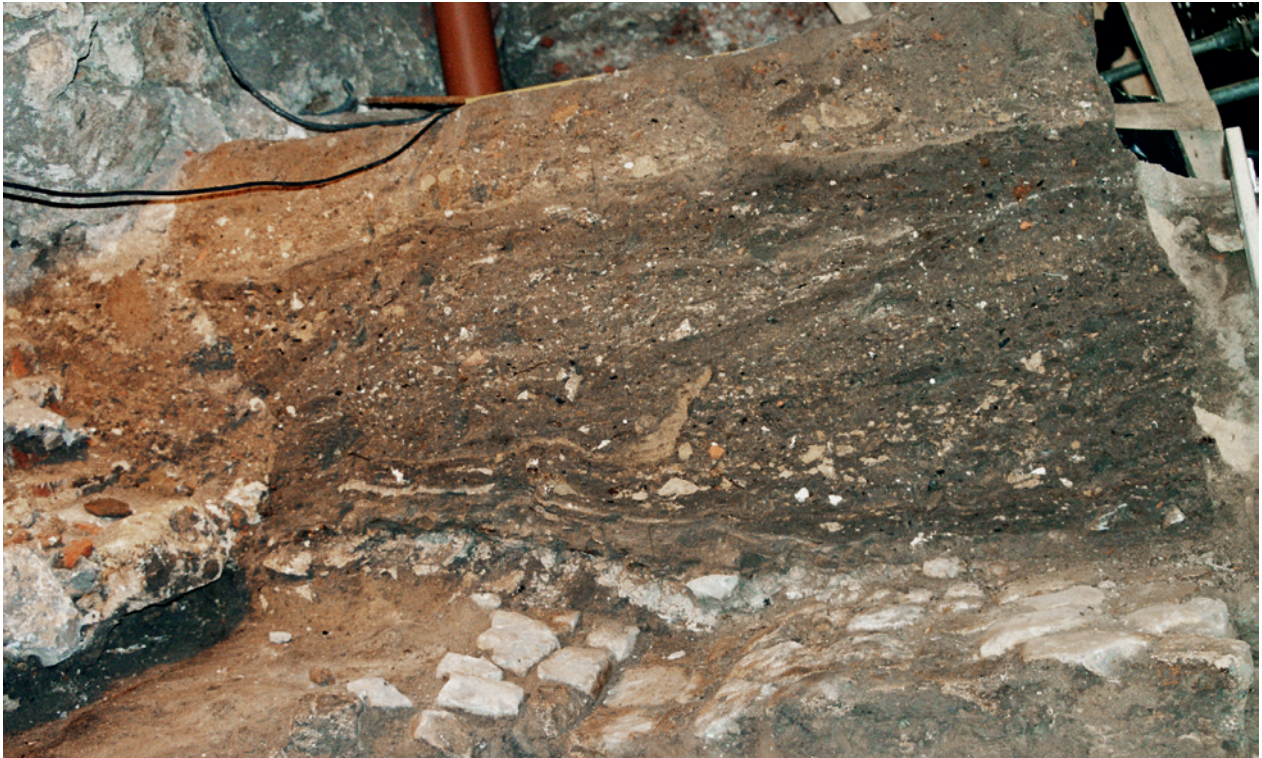
Ryc. 38. Wschodnia część krzyża Sukiennic, wykop 31 (odcinek A), profil zachodni. Resztki nawierzchni brukowej z początku XIV w. oraz zalegające na niej nawarstwienia średniowieczne przecięte wykopem budowlanym T. Prylińskiego (z lewej) oraz przekopem kanalizacyjnym z 1996 r. (z prawej). W nawierzchni bruku nieckowaty rynsztok nakryty częściowo zaprawą i drobnym gruzem budowlanym. Widok od wschodu; fot. E. Zaitz

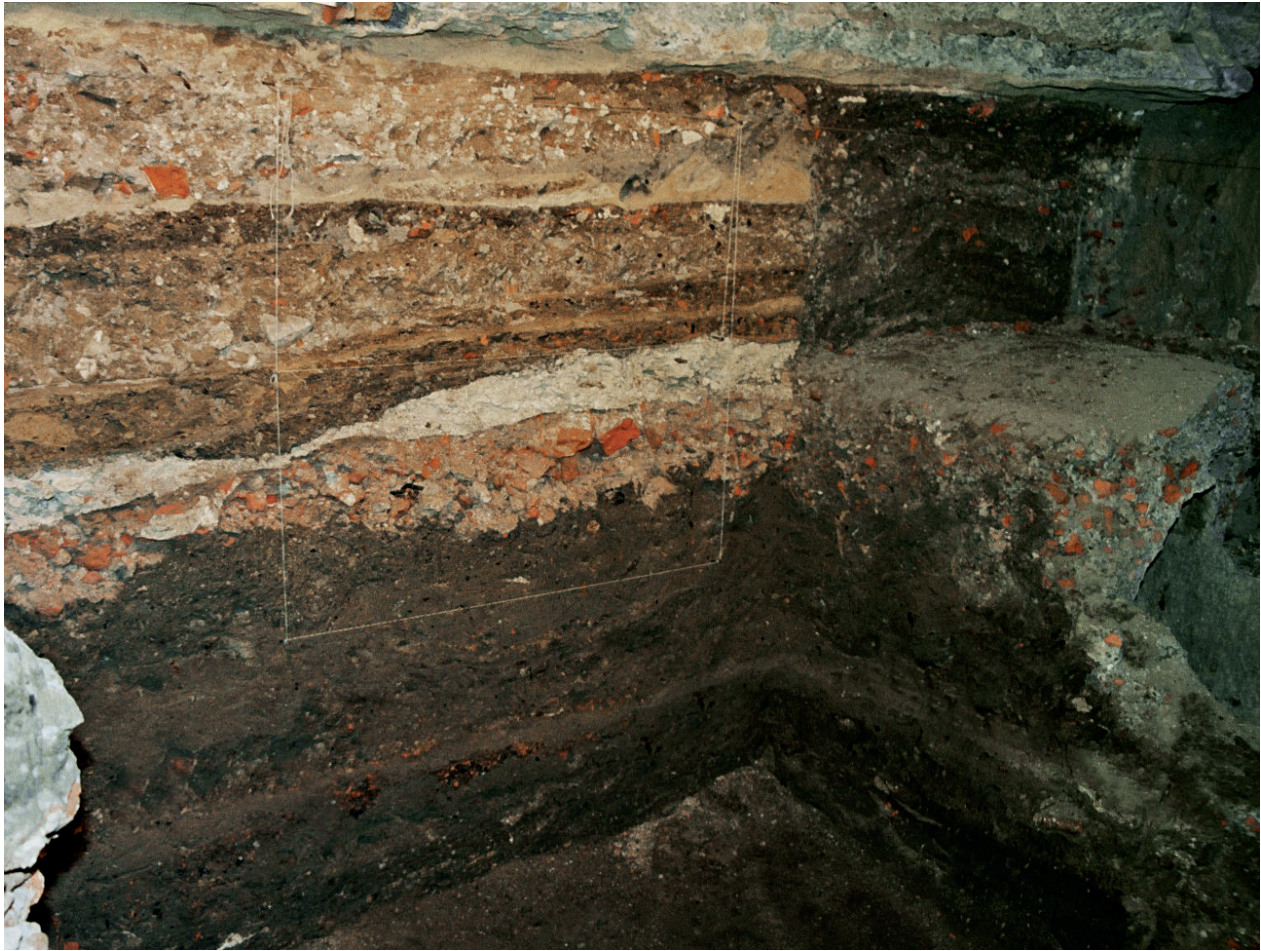
Ryc. 39. Hala Sukiennic, wykop 31 (odcinek C), profil południowy. Nawarstwienia kulturowe i nasypy gruzowe z XIV i XV w. po południowej stronie krzyża przecięte wykopem budowlanym pod kanał blokowy (z prawej) i nakryte betonową płytą zalegającą pod posadzką w hali Sukiennic. Widok od północnego-wschodu; fot. E. Zaitz

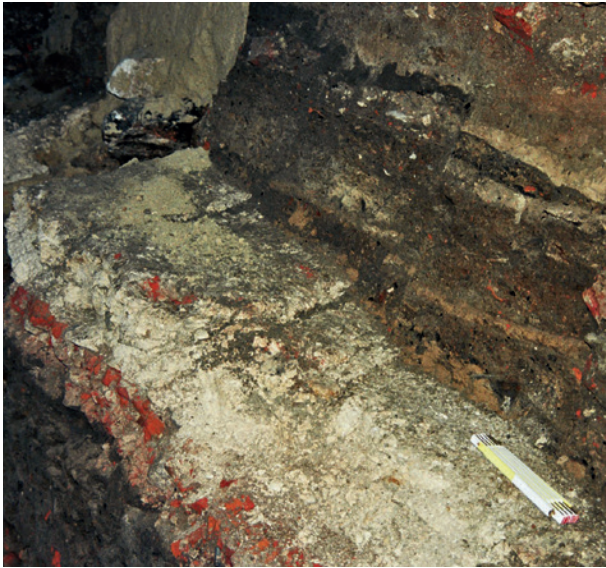
Ryc. 40. Wschodnia część krzyża Sukiennic, wykop 31 (odcinek A). Warstwa budowlana z XIV w. zalegająca na nasypie uformowanym z okruchów cegieł i dachówek (spag) oraz okrzesków wapienia i zaprawy murarskiej (strop). Starannie wyrównana powierzchnia warstwy pełniła rolę poziomu użytkowego (klepisko). W nawierzchni tej i w nakrywających ją warstwach widoczne ślady spękania i osiadania ziemi w średniowieczu lub w czasach współczesnych. Widok od północnego-zachodu; fot. E. Zaitz

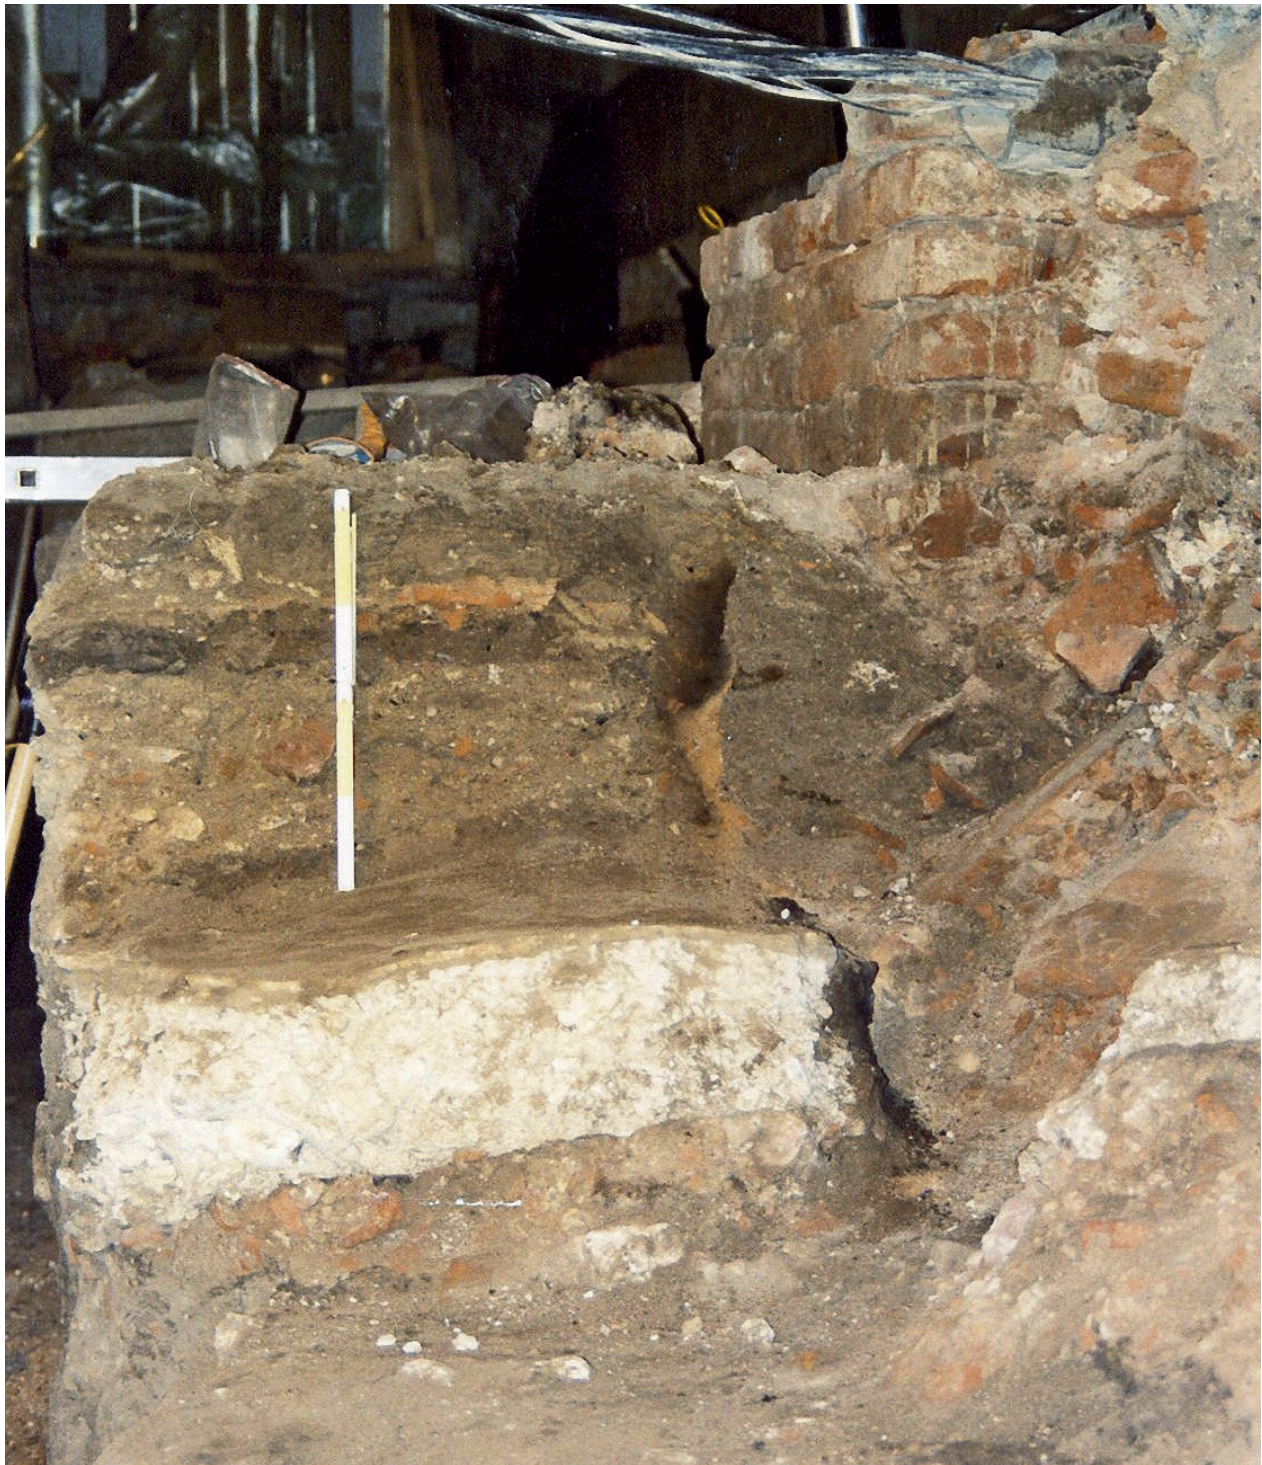
Ryc. 41. Zachodnia część krzyża Sukiennic, wykop 31 (odcinek D). Warstwa budowlana z XIV w. uformowana z zaprawy murarskiej, wapna i okruchów wapienia. Pod nią nasyp niwelacyjny z okruchów cegieł i dachówek oraz zaprawy murarskiej i szarego piasku. Na starannie wyrównanej powierzchni górnej cienka warstewka gliny pełniąca rolę klepiska. Z prawej fundament filara zbudowanego przez T. Prylińskiego oraz szczelina powstała po osunięciu ziemi do wykopu kanalizacyjnego z 1996 r. Widok od wschodu; fot. E. Zaitz

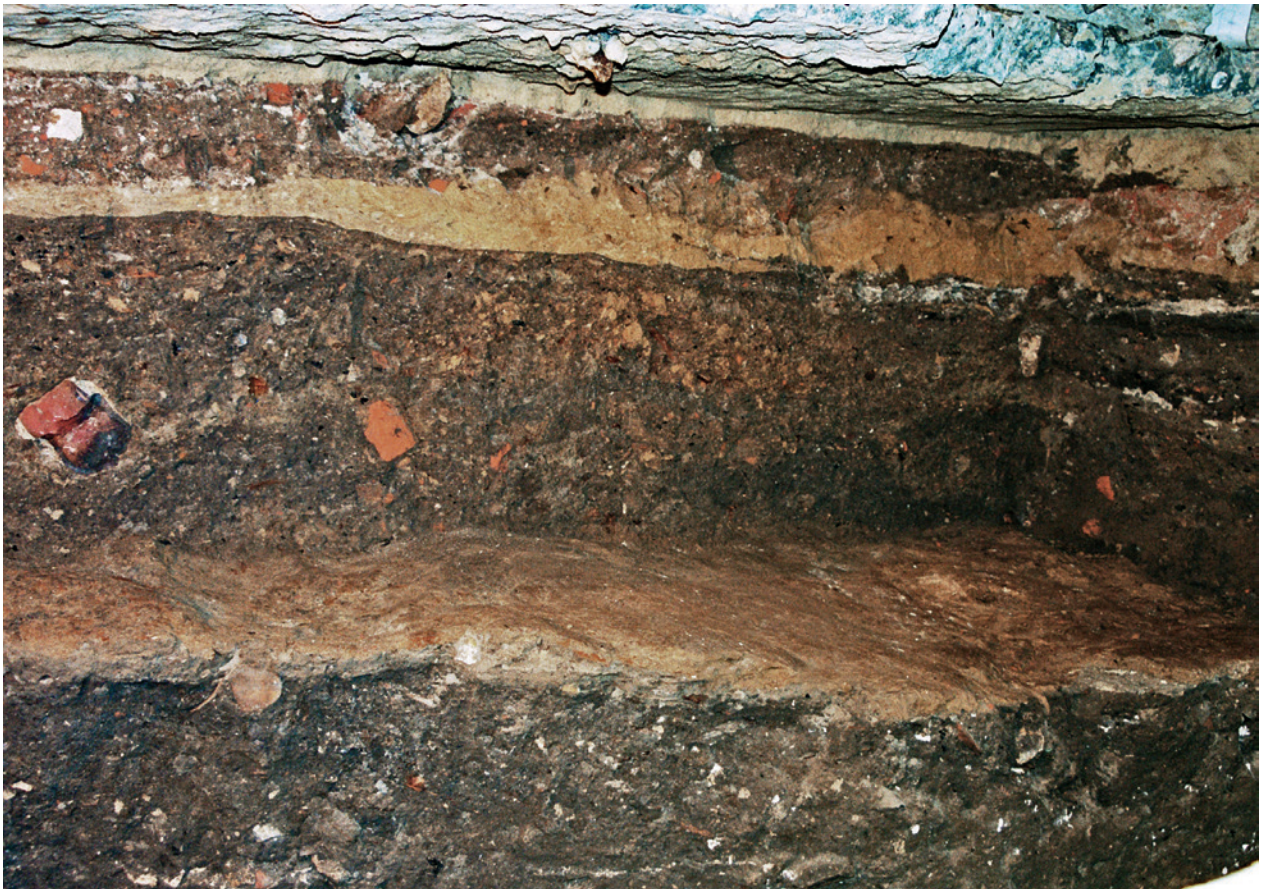
Ryc. 42. Hala Sukiennic, wykop 31 (odcinek C), profil południowy. Klepisko z gliny uformowane na nawarstwieńiach kulturowych i nasypach gruzowych z XIV w. po południowej stronie krzyża. U góry betonowa płyta pod posadzką hali Sukiennic. Widok od północy; fot. E. Zaitz
