KRZYSZTOFORY

Zeszyty Naukowe Muzeum Historycznego Miasta Krakowa

Badania archeologiczne w Sukiennicach i na Rynku Głównym w Krakowie

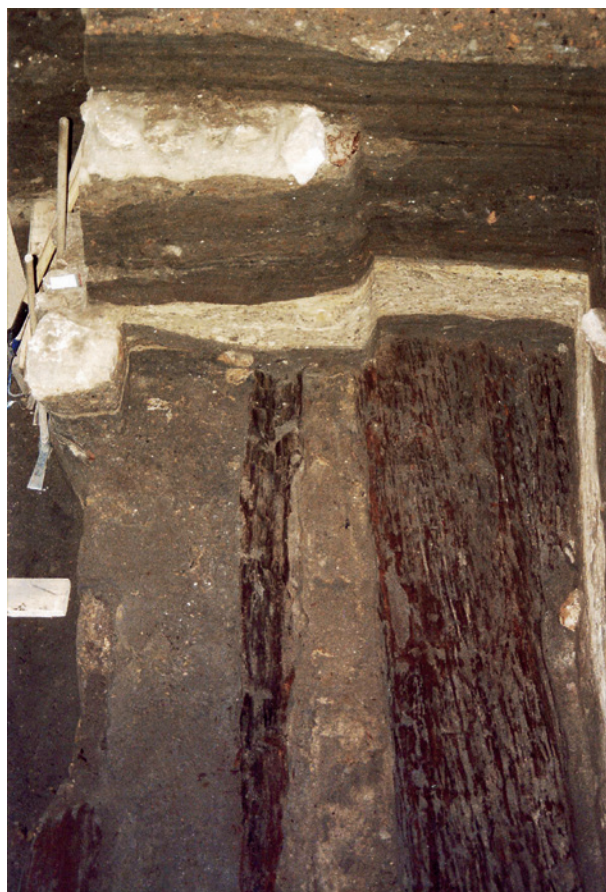
Ryc. 43. Środkowa część hali Sukiennic, wykop 31 (odcinek C). Pozostałości drewnianej podłogi z drugiej połowy XIII w. funkcjonującej zapewne we wnętrzu domniemanej budowli handlowej, a także resztki bruków kamiennych z XIV w. położonych na północnym obrzeżu uliczki biegnącej w poprzek późniejszych Sukiennic. Widok od wschodu; fot. E. Zaitz

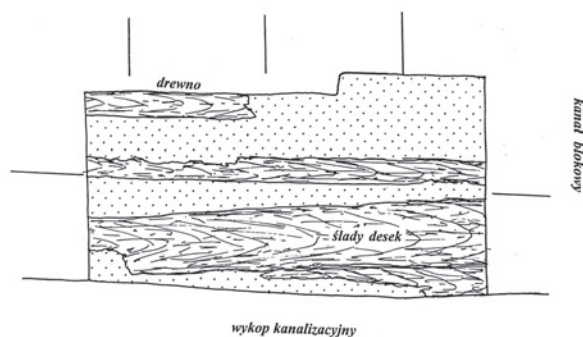
Ryc. 44. Środkowa część hali Sukiennic, wykop 31 (odcinek C), rzut wykopu. Relikty drewnianej podłogi we wnętrzu domniemanej budowli handlowej (drewniany kram) z drugiej połowy XIII w. Obiekt położony był przy północnym obrzeżu uliczki biegnącej przez późniejszy krzyż Sukiennic; oprac. G. Zaitz

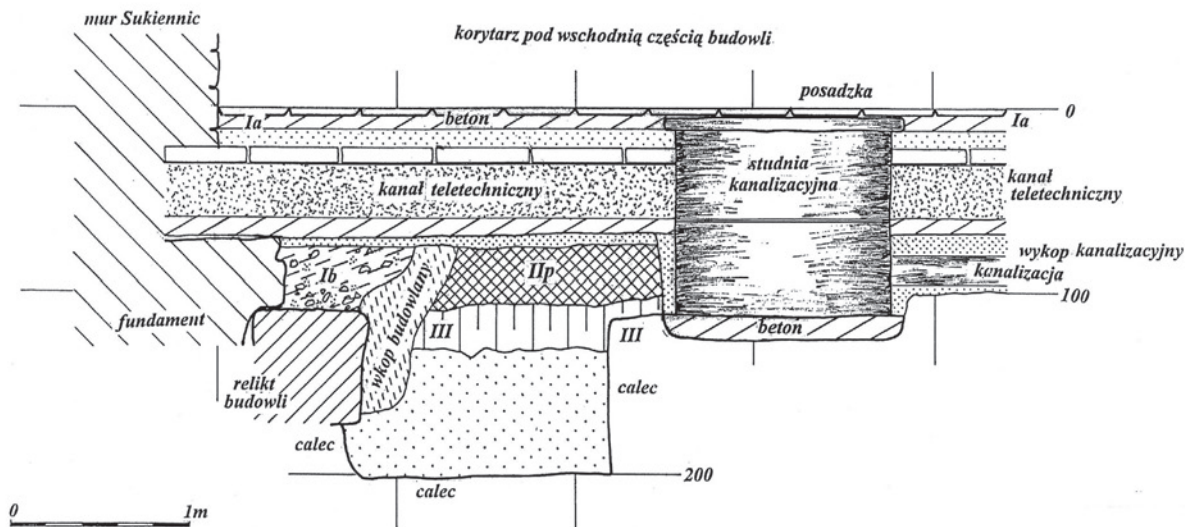
Ryc. 45. Korytarz po wschodniej stronie krzyża Sukiennic, wykop 32, profil zachodni. Relikty północnego muru wczesnogotyckiej budowli, zasypano jego wkopu budowlanego oraz nawarstwienia sprzed budowy obiektu. Nad nimi zasypano przekopów instalacyjnych z XX w. oraz mury zbudowane przez T. Prylińskiego; oprac. G. Zaitz

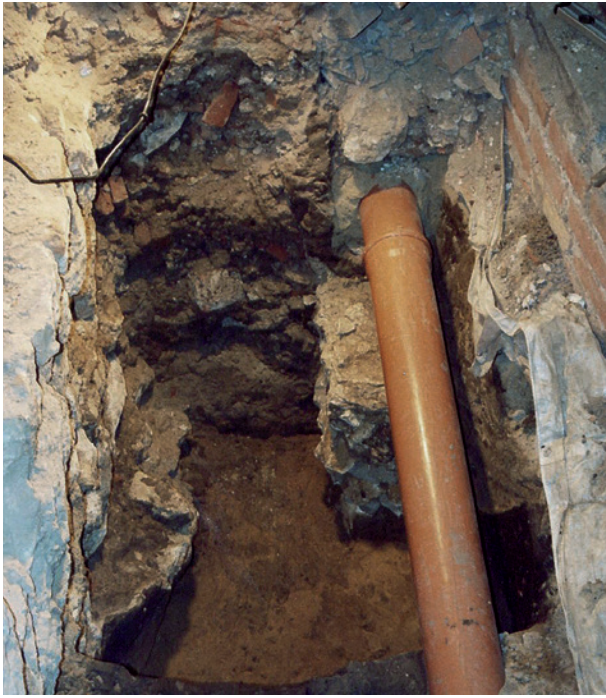
Ryc. 46. Korytarz po wschodniej stronie krzyża Sukiennic, wykop 32. Relikty muru wczesnogotyckiej budowli odkrytej pod instalacjami kanalizacyjnymi i teletechnicznymi z XX w. Z lewej fundament muru zbudowanego przez T. Prylińskiego z lat 1875–1879. Widok od północy; fot. E. Zaitz

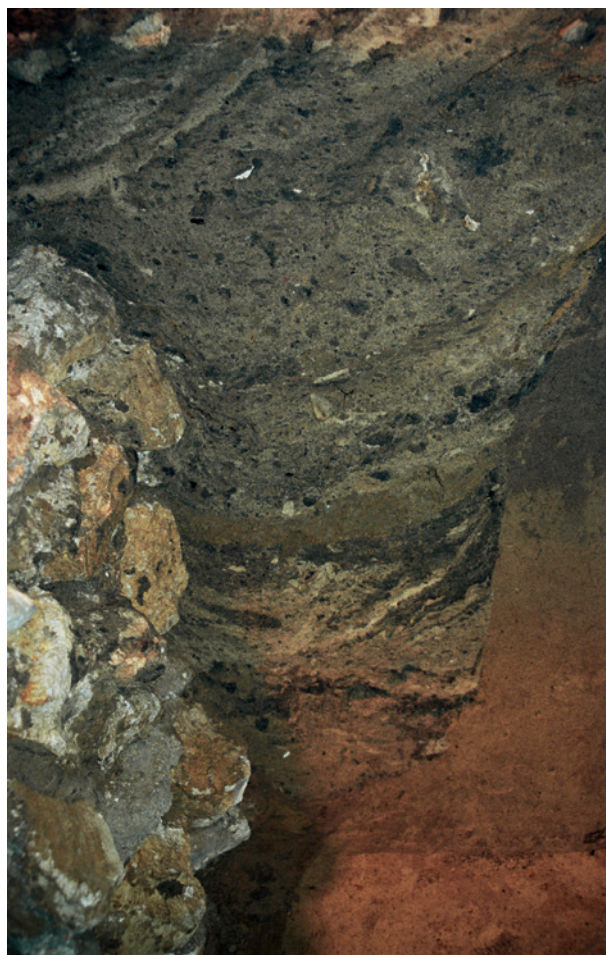
Ryc. 47. Korytarz po wschodniej stronie krzyża Sukiennic, wykop 32. Zasypano wkopu fundamentowego związanego z budową muru wczesnogotyckiej budowli (z lewej) oraz nadcalcowa warstwa kulturowa z wczesnego średniowiecza (z prawej). Widok od wschodu; fot. E. Zaitz

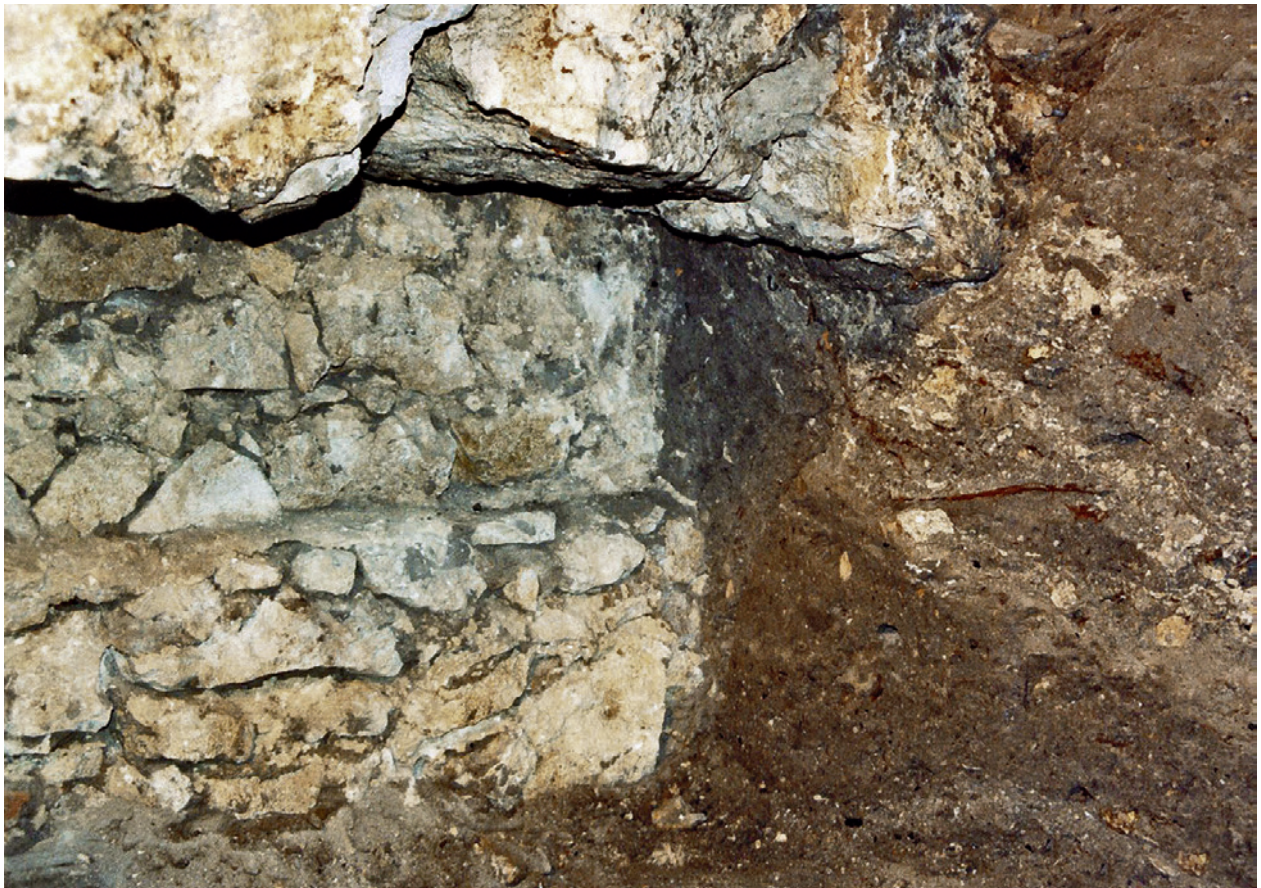
Ryc. 48. Zachodnia część krzyża Sukiennic, wykop 31 (odcinek D). Lico północne muru gotyckich Sukiennic zbudowanych w drugiej połowie XIV w. oraz nawarstwienia późnośredniowieczne przecięte jego wykopem budowlanym. U góry kamienie w ławie fundamentowej muru zbudowanego przez T. Prylińskiego i dostawione do południowej ściany krzyża. Widok od północnego-wschodu; fot. E. Zaitz
