KRZYSZTOFORY

Zeszyty Naukowe Muzeum Historycznego Miasta Krakowa

Kronika konserwatorska. Pałac Pod Krzysztofony, skrzydło zachodnie, prace budowlano-konserwatorskie w 2013 roku

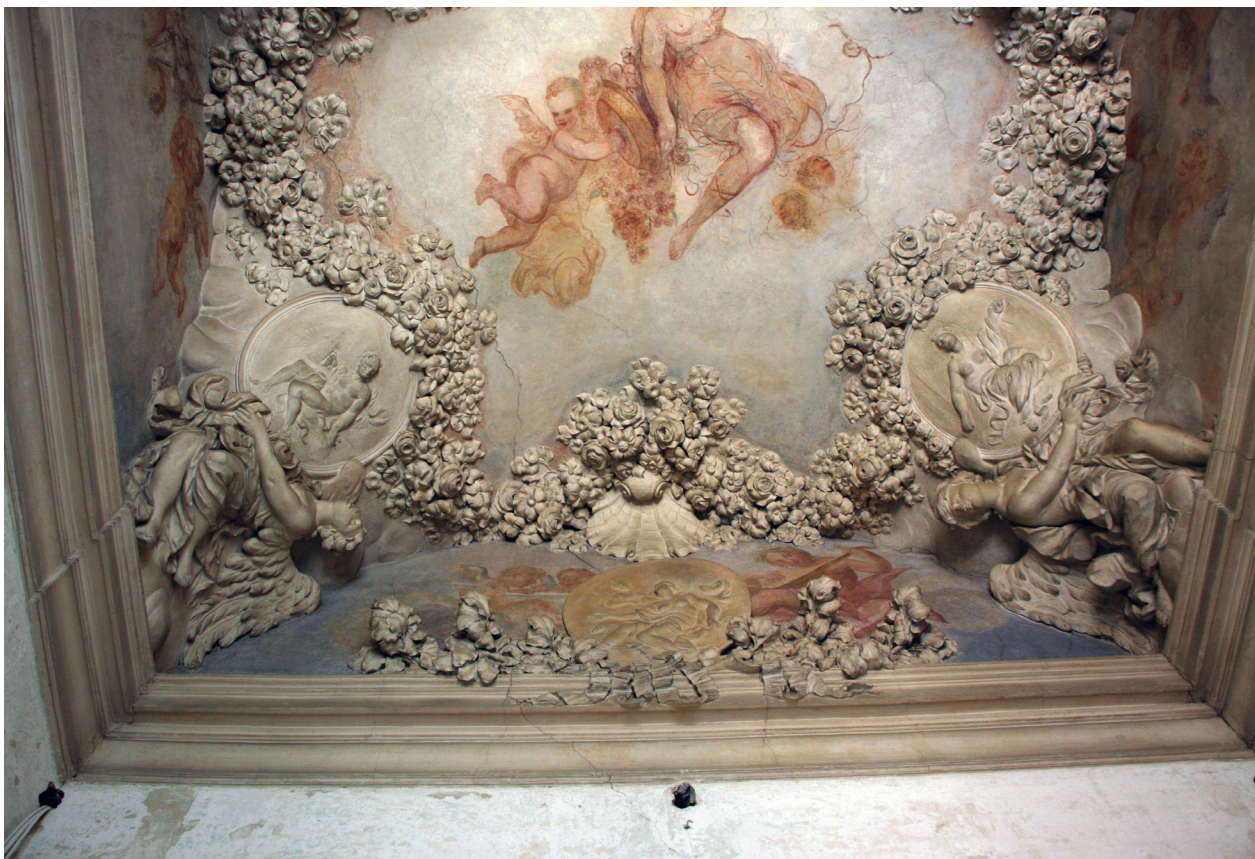
Pałac pod Krzysztofory, skrzydło zachodnie, tzw. kaplica. Dekoracja sztukatorska sklepienia Baltazara Fontany, widok strony południowej, stan przed konserwacją; fot. Danuta Mazur

ideowego, a także odtworzenia formy osłony kominka¹³. Program prac obejmował oczyszczenie, uzupełnienie ubytków, scalenie kolorystyczne i częściową rekonstrukcję polichromii na sklepieniu, ścianach tarczowych, ścianie nad kominkiem i otworami wejściowymi, w gładzie okienną i gładach otworów wejściowych. W ramach pierwszego etapu prac konserwatorskich została oczyszczona struktura sztukaterii z przebarwień, zabezpieczono spękania tynku, gzymsu i konstrukcji sklepienia, uzupełniono ubytki oraz scalono kolorystycznie całość. Dzięki tym zabiegom uzyskano efekt estetyczny właściwy dla tego typu dekoracji¹⁴. Po rozpoznaniu nawarstwień i przemian dokonywanych w trakcie uprzednich konserwacji komisja konserwatorska z udziałem małopolskiego wojewódzkiego konserwatora zabytków Jana Janczykowskiego oraz przedstawicieli Społecznego Komitetu Odnowy Zabytków Krakowa zaaprobowała propozycję nowej aranżacji wnętrza, zmierzającej do przywrócenia mu pierwotnego, barokowego charakteru. W ramach korekty kolorystycznej przywrócono jednolitą, jasną monochromię ścian, przesłaniając XIX-wieczną dekorację płycinową gładów. Komisja zdecydowała również o konieczności korekty postaci mitologicznej Flory (?) otoczonej puttami, unoszącej się na obłokach, wypełniającej centrum sklepienia. Biorąc pod uwagę fakt, że twórcy dekoracji sztukatorsko-malarskiej byli zatrudnieni również w pobliskim kościele św. Anny, zalecono pogłębienie analizy porównawczej, w efekcie której odnaleziono analogicznie skomponowaną postać znajdującą się na sklepieniu w kaplicy św. Jana Kantego. Dokonana korekta¹⁵ znakomicie podniosła walory stylistyczne i estetyczne wnętrza, należącego do najlepszych przykładów na terenie Krakowa działalności mistrza Baltazara Fontany.

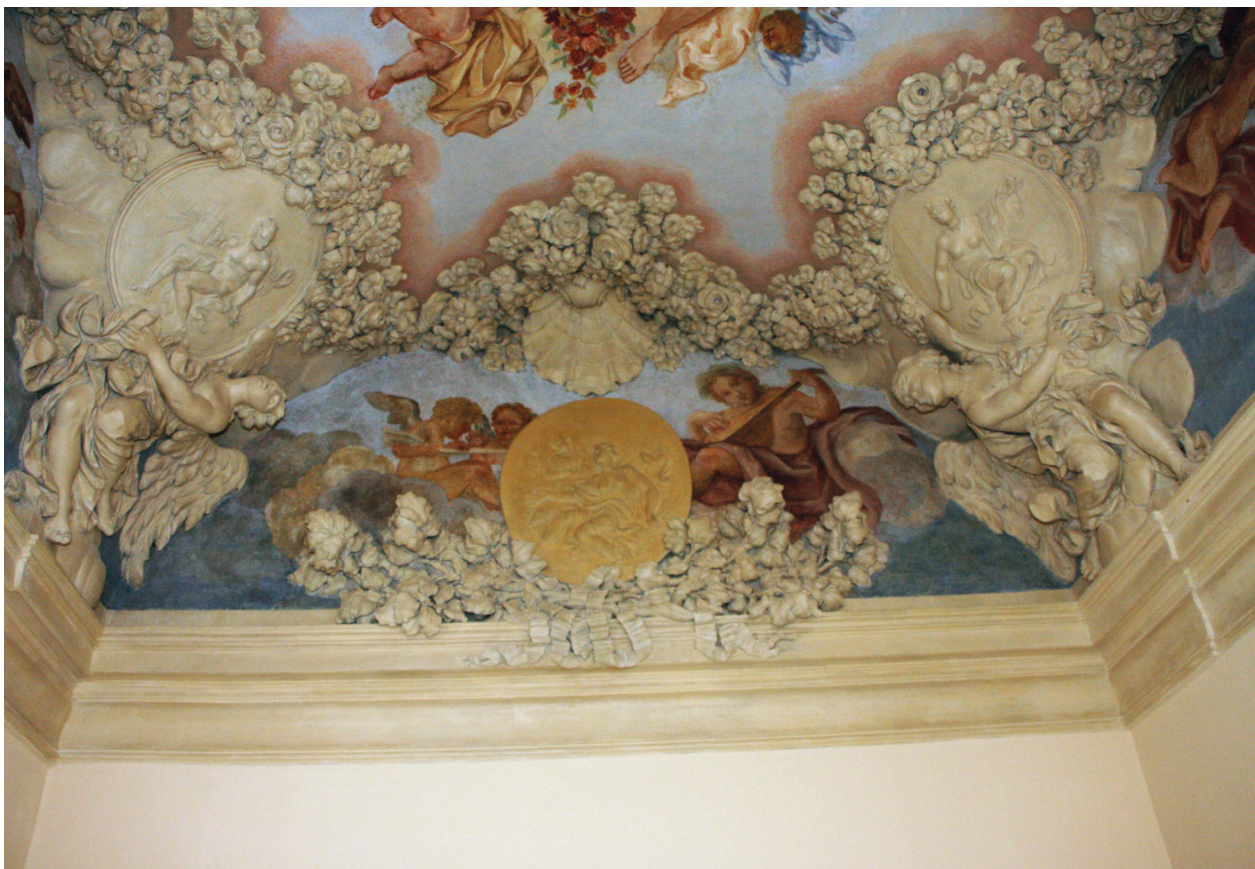
Pałac pod Krzysztofory, skrzydło zachodnie, tzw. kaplica. Dekoracja sztukatorska sklepienia Baltazara Fontany, widok strony południowej, stan po konserwacji; fot. Danuta Mazur

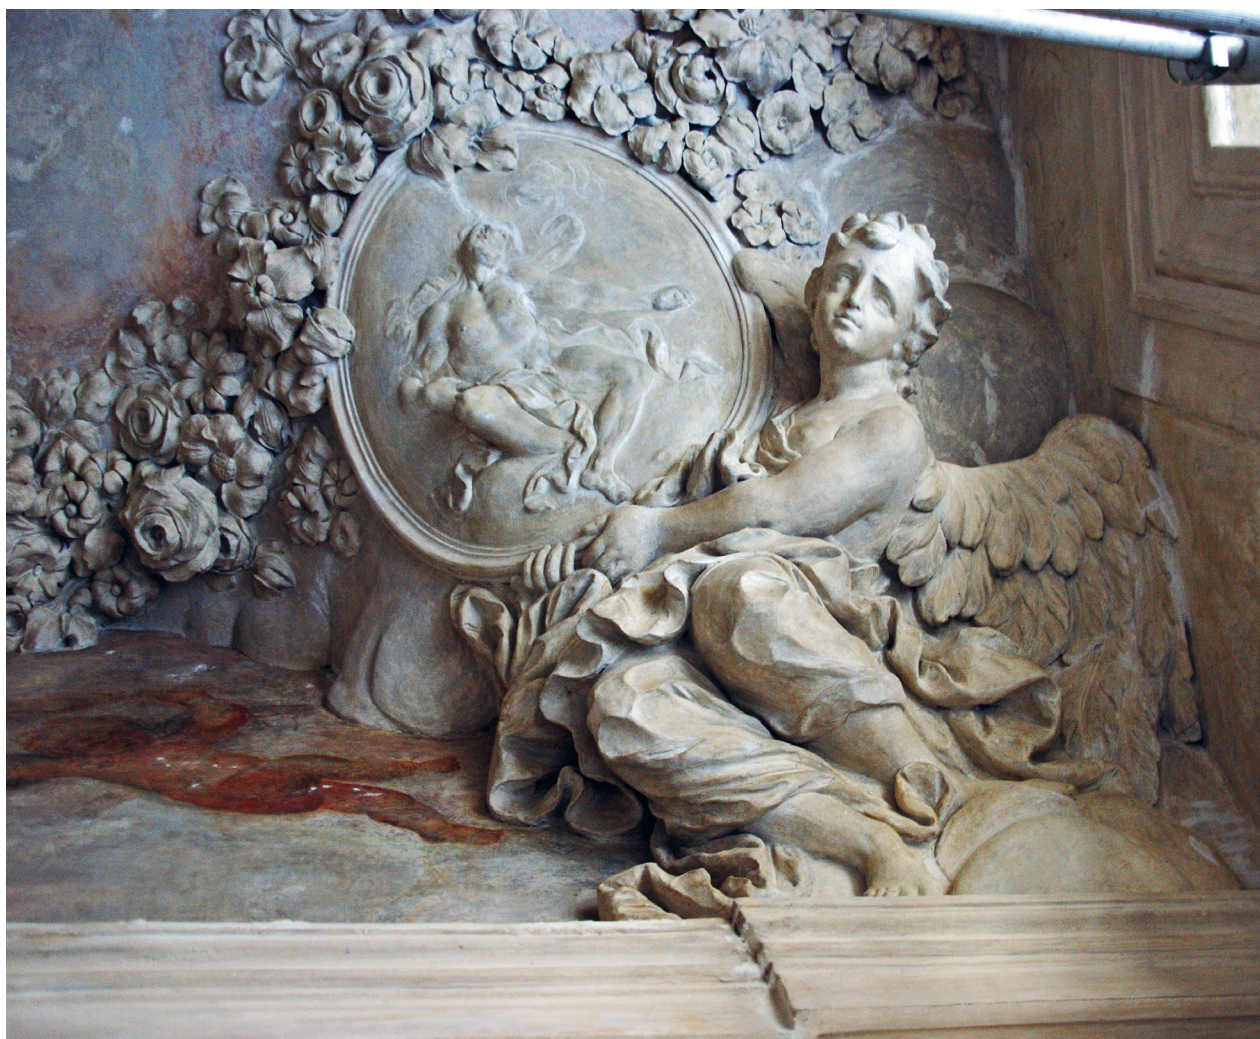
Dekoracja sztukatorska sklepienia tzw. kaplicy, fragment, stan w trakcie konserwacji; fot. Danuta Mazur

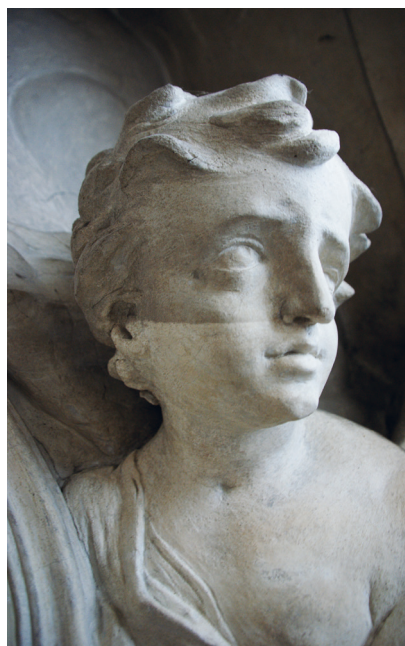
Dekoracja sztukatorska sklepienia tzw. kaplicy, detal, stan w trakcie konserwacji; fot. Danuta Mazur

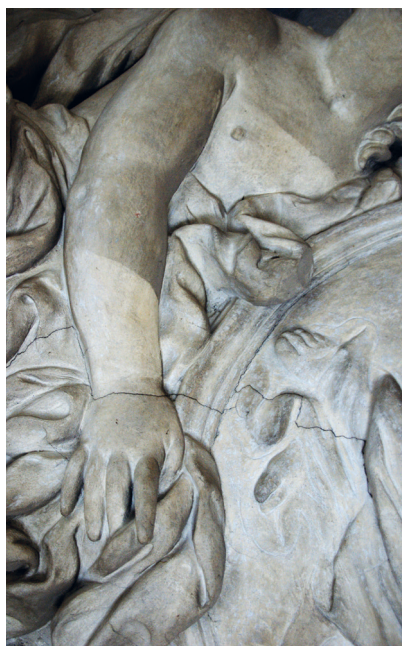
Dekoracja sztukatorska sklepienia tzw. kaplicy, detal, stan w trakcie konserwacji; fot. Danuta Mazur

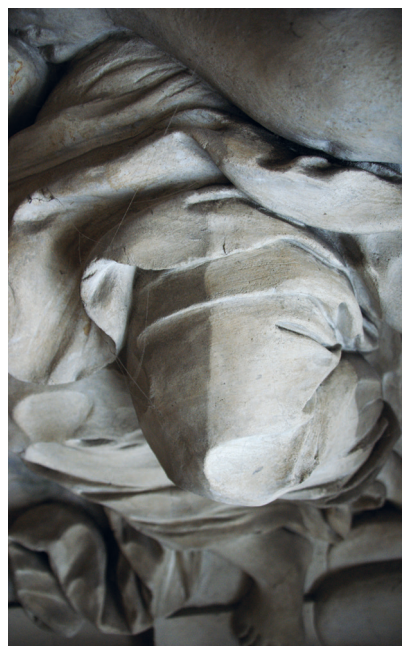
Dekoracja sztukatorska sklepienia tzw. kaplicy, detal, stan w trakcie konserwacji; fot. Danuta Mazur

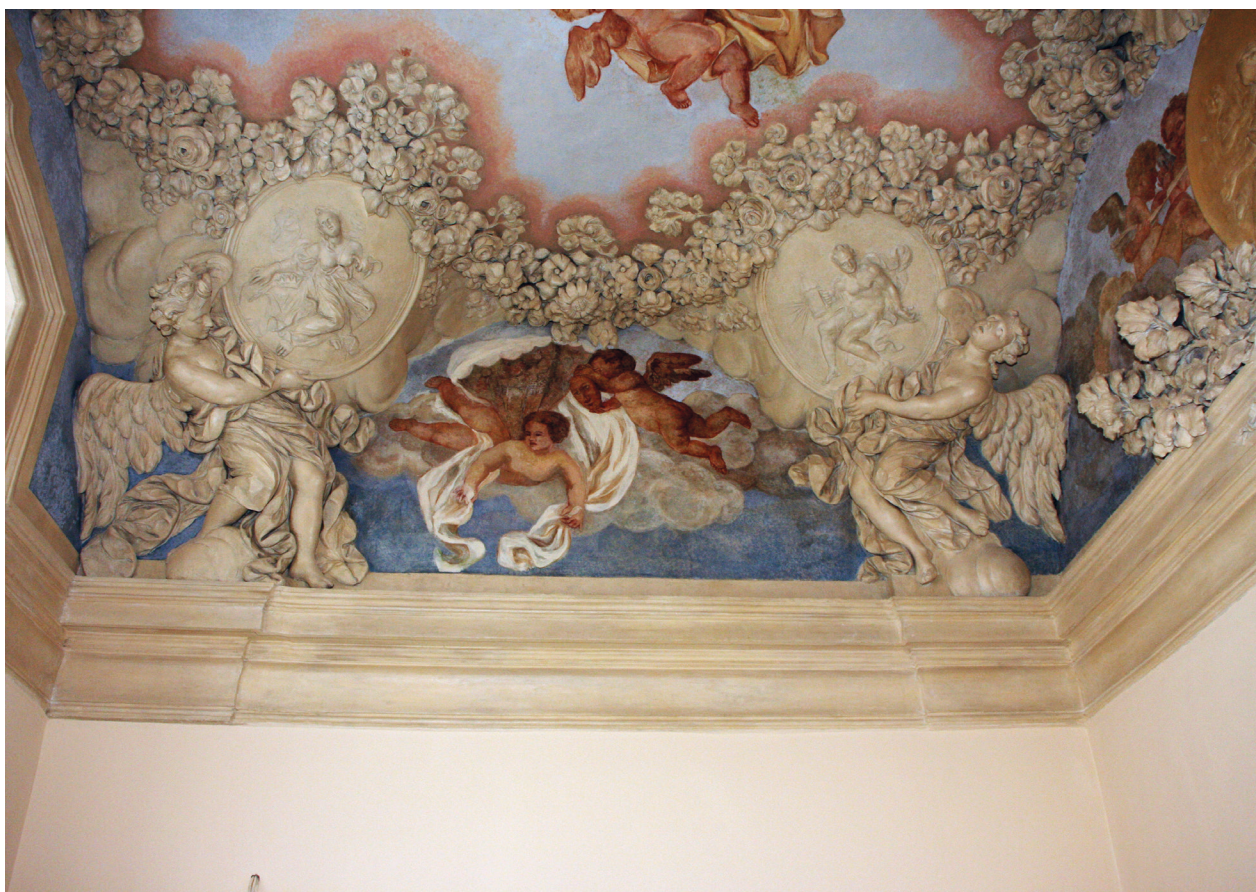
Dekoracja sztukatorska sklepienia tzw. kaplicy, widok strony wschodniej, stan po konserwacji; fot. Danuta Mazur

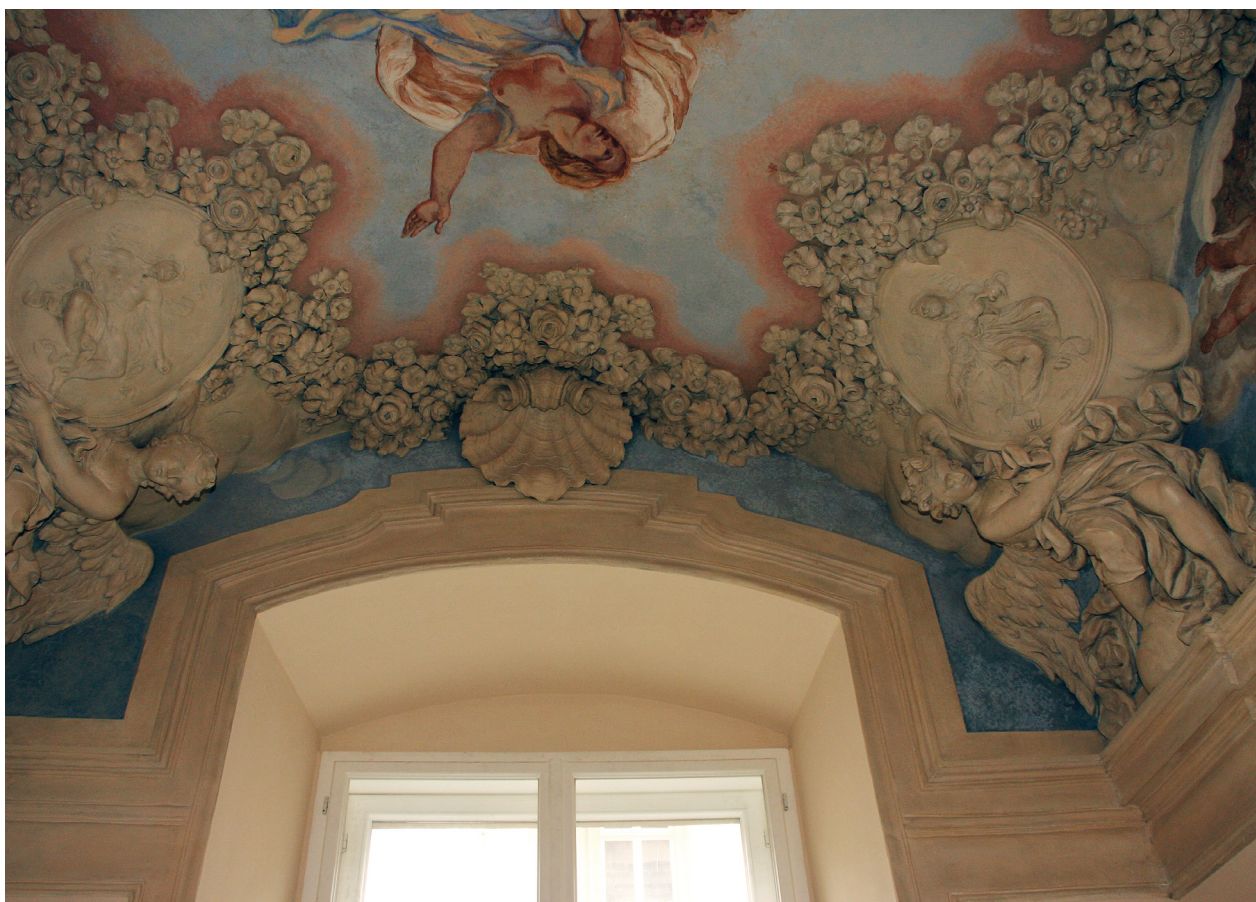
Dekoracja sztukatorska tzw. kaplicy, widok strony północnej, stan po konserwacji; fot. Danuta Mazur

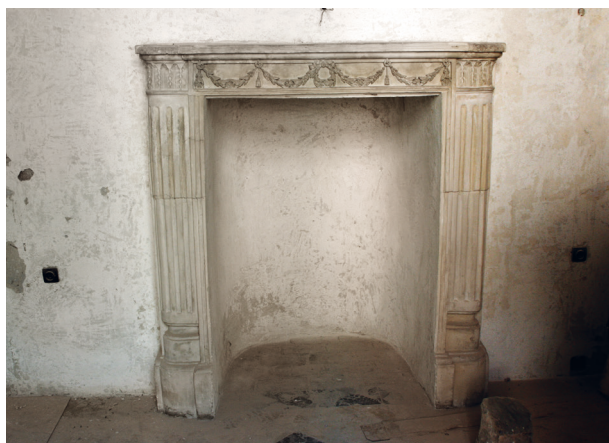
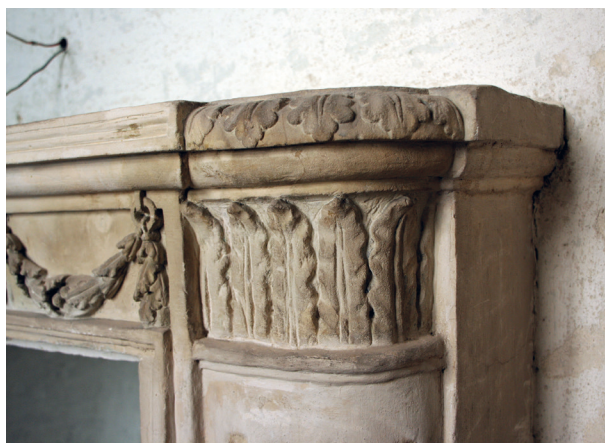
Kominek, w prostokątnym obramieniu z dekoracją o motywach klasycystycznych, po bliższym rozpoznaniu okazał się zabytkiem techniki – jednym z najwcześniejszych na terenie Krakowa systemów ogrzewczych ciepłym powietrzem typu Meissnera, wprowadzonych pod koniec XVIII wieku¹⁶. Kominek w okresie międzywojennym został

Kominek na ścianie południowej, widok całości, stan przed konserwacją; fot. Danuta Mazur

Kominek na ścianie południowej, detal, stan przed konserwacją; fot. Danuta Mazur

pozbawiony osłonowej ścianki frontowej, zalecono zatem wykonanie projektu jej rekonstrukcji w celu odtworzenia jego kompletnej formy. Dawny gabinet (salonik?), będący chlubą rezydencji Wodzickich oraz kolejnego właściciela, potentata finansowego Jacka Kluszewskiego, stanie się znaczącym elementem przyszłej muzealnej ekspozycji jako przykład wnętrza pałacowego.

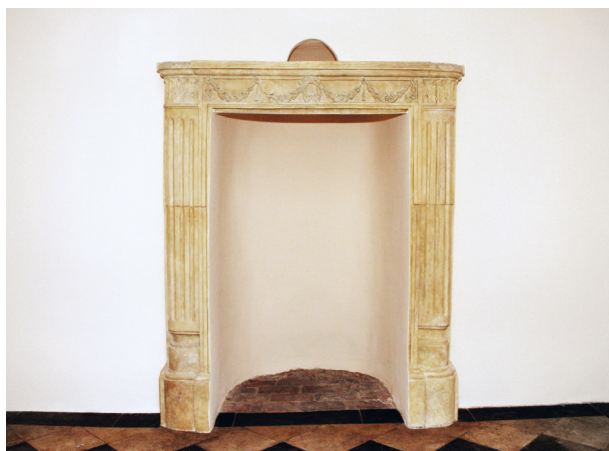
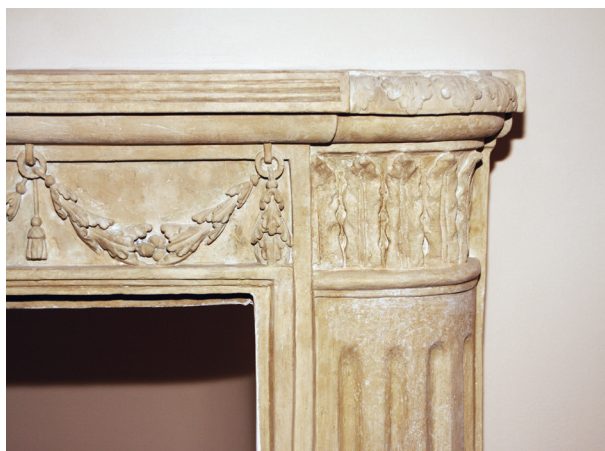
Kominek na ścianie południowej, widok całości, stan po konserwacji; fot. Danuta Mazur

Kominek na ścianie południowej, detal, stan po konserwacji; fot. Danuta Mazur
