Zeszyty Naukowe Muzeum Historycznego Miasta Krakowa

Kraków 2014

Przemiany zachodniego dziedzińca w opactwie Cystersów w Mogile

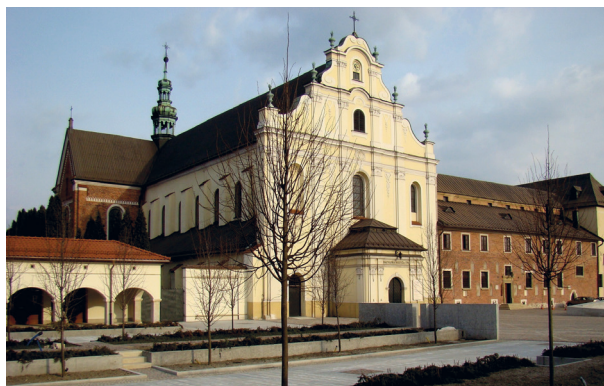
Ryc. 1. Kraków-Mogiła, opactwo Cystersów. Zabudowania kościoła św. Wacława i Najświętszej Marii Panny, zachodnie skrzydło klasztoru (w głębi) oraz podcienia arkadowe (z lewej strony) po przebudowie zewnętrznego dziedzińca. Widok od północnego zachodu; fot. Grażyna Zaitz

Klasztor Cystersów w Mogile (ryc. 1) jest jednym z najstarszych obiektów sakralnych na terenie krakowskiej aglomeracji osadniczej, które funkcjonowały nieprzerwanie od XIII wieku. Jego początki sięgają 1225 roku, kiedy to cystersi zostali przeniesieni z Prandocina na teren Mogiły i osadzeni na terasie nadzalewowej Wisły i Dłubni. Ówczesna wieś znajdowała się prawdopodobnie poza rejonem obecnego Szpitala Specjalistycznego im. Stefana Żeromskiego, przypuszczalnie już na obszarach położonych przy ujściu Dłubni do Wisły, a więc na terenie zajmowanym przez osadę w Mogile w późnym średniowieczu i w czasach nowożytnych (ryc. 2). W rejonie wspomnianego szpitala od końca V lub początku VI stulecia znajdowało się dość duże stanowisko archeologiczne z licznymi obiektami świadczącymi o nieprzerwanym funkcjonowaniu osadnictwa aż do początku XI wieku¹. Zdaniem badaczy w pierwszych latach XI stulecia osada ta „nagle przestała istnieć”, zaś zamieszkująca ją ludność została prawdopodobnie przeniesiona na inny teren. Mógł to być wspomniany rejon u ujścia Dłubni. W tym miejscu warto jednak zwrócić uwagę na fakt, że relikty podobnie datowanych osad wczesnośredniowiecznych odkryte zostały także po wschodniej stronie wsi Mogiła². Są one oddalone od klasztoru o około 2 km, zaś pozyskane z nich zabytki pozwalają łączyć ich funkcjonowanie z okresem pomiędzy VI a XII wiekiem³. W świetle powyższych informacji można stwierdzić, że tereny przeznaczone pod budowę klasztoru były na początku XIII wieku całkowicie pozbawione stałego osadnictwa.

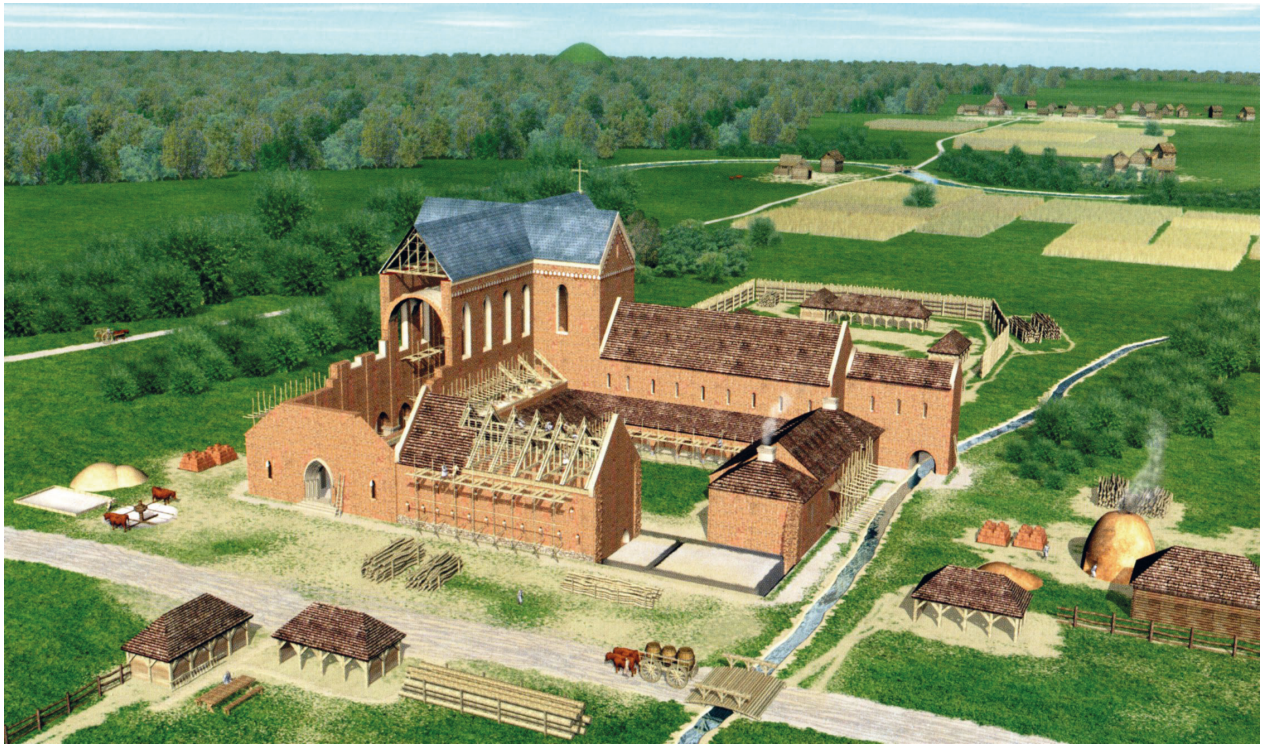
Ryc. 4. Budowa kościoła św. Wacława i Najświętszej Marii Panny oraz zabudowań klasztornych w połowie XIII w. Wizualizacja wykonana przez Marcina Orkiszę w 2006 r. Na widoku błędnie zaznaczono przebieg młynówki. Por. Kraków w chrześcijańskiej Europie X–XIII w. Katalog wystawy. Kraków 2006, s. 281–282

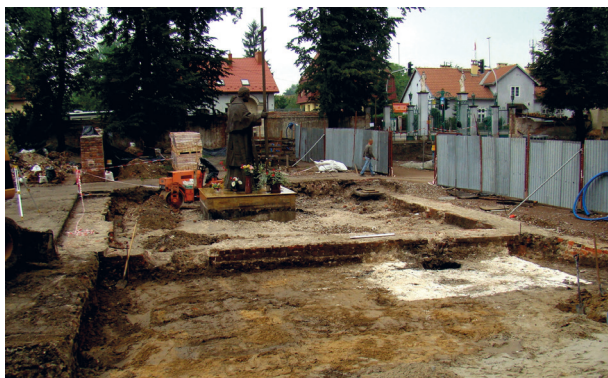
Ryc. 11. Dziedzińiec zachodni, część środkowa. Mury lazaretu (w głębi) oraz plac przy furcie, zamknięty od północy (z prawej) i południa (z lewej) parkanami. W narożniku placu dolna partia dołu wypełniona jest częściowo wapnem. Widok od wschodu, ze schodów przy furcie klasztornej; fot. Emil Zaitz

Kamienne i ceglane mury graniczne znajdowały się też w południowej części obecnego dziedzińca (zob. ryc. 5, 11, 16). Jeden z nich położony był na przedłużeniu północnej ściany gotyckiego lazaretu i południowej ściany świątyni. Prawdopodobnie pochodził on z końca XV lub z XVI wieku i wyodrębnił plac przykościelny, oddzielając go od zaplecza powiązanego bardziej z działalnością gospodarczą klasztoru. Kolejne dwa parkany usytuowane były przy południowo-wschodnim narożniku lazaretu. Pierwszy z nich został wzniesiony w XVII lub XVIII wieku na przedłużeniu ściany południowej lazaretu i wydzielał niewielki plac przy furcie, a więc przed głównym wejściem do klasztoru. W jego północno-zachodnim narożniku znajdował się dół na gaszone wapno, które zapewne wykorzystano do prac budowlanych lub remontowych w klasztorze. Drugi, nieco starszy parkan (zapewne z końca XV lub XVI wieku) zbudowany był na przedłużeniu ściany wschodniej lazaretu i przedzielał południową partię dziedzińca. Wydaje się, że wyodrębnił on plac przyszpitalny usytuowany przed południowym wejściem do budynku gotyckiego lazaretu. Drugie wejście do tej budowli znajdowało się wówczas po stronie zachodniej, a więc umożliwiała wejście do lazaretu od dzisiejszej ulicy Klasztornej (por. ryc. 3, 5, 17, 18). Wspomniany plac znajdowałyby się zatem pomiędzy drogą biegnącą po zachodniej stronie klasztoru a korytem młynówki oddzielającej zachodnią partię zabudowań szpitala od terenów przyklasztornych. Na jego terenie znajdowała się głęboka studnia z wodą zdatną do picia i przeznaczoną

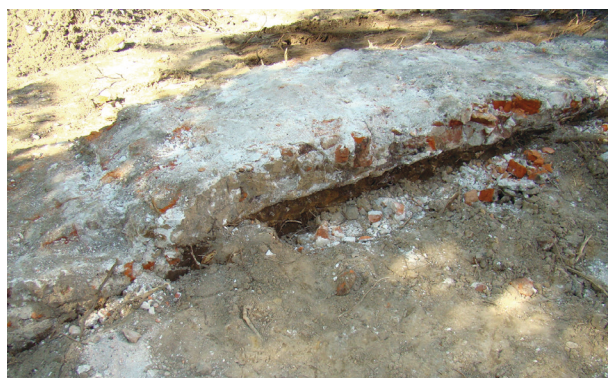
Ryc. 13. Północna część dziedzińca. Fundamenty parkanu usytuowanego na przedłużeniu północnej ściany kościoła i oddzielającego dawny plac przykościelny od ogrodów klasztornych. Widok od zachodu; fot. Emil Zaitz

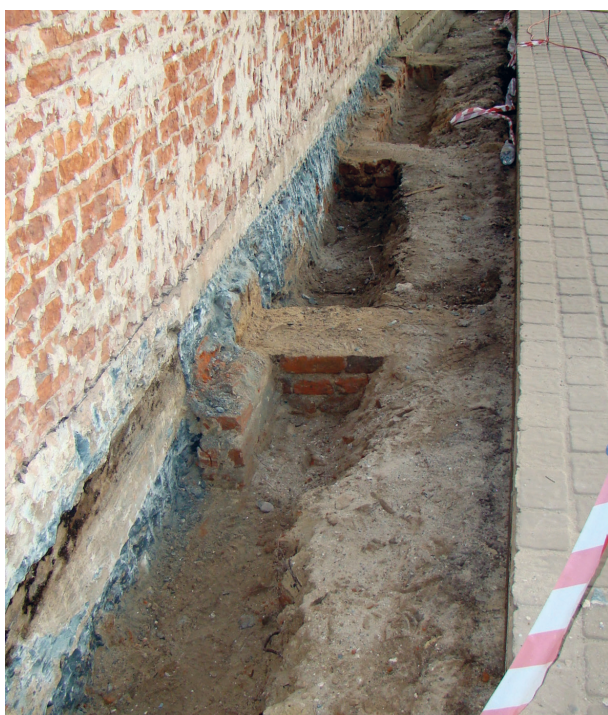
Ryc. 12. Chodnik przy ul. Klasztornej. Wykop budowlany wzdłuż parkanu z odkrytymi koronami ceglanych murów oficyny. Na wschodniej ścianie budynku posadowiony został obecny parkan. Widok od północy; fot. Emil Zaitz

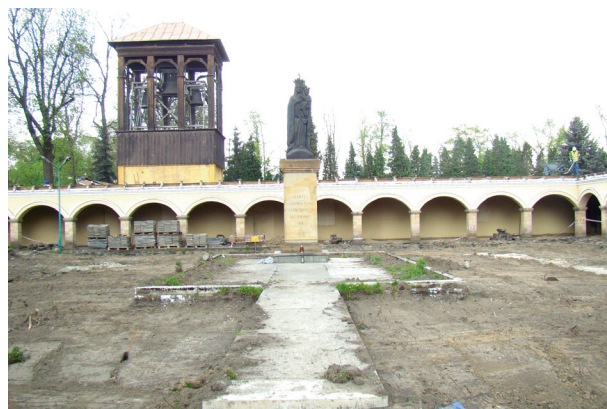
Ryc. 15. Północna część dziedzińca. Teren dawnego ogrodu po rozebraniu nawierzchni i pierwszym etapie korytowania odsłaniającym strop nadcalcowej warstwy humusowej. W głębi budynek arkadowy (z podcieniami) z początku XX w. oraz dzwonnica. Widok od południa; fot. Emil Zaitz

Badania archeologiczne pozwoliły ustalić, że na terenie obecnego dziedzińca zachodniego znajdował się tylko jeden budynek pochodzący z późnego średniowiecza, zapewne z drugiej połowy XIV stulecia. Zlokalizowano go prostopadle do głównego skrzydła zabudowań klasztornych, na przedłużeniu południowej ściany świątyni (por. ryc. 5, 11). Drugi budynek (oficyna) pochodził dopiero z XIX wieku i położony był po zachodniej (zewnątrznej) stronie dawnej młynówki, a więc już poza dziedzińcem (zob. ryc. 3, 5, 12). Zajmował on całą powierzchnię obecnego chodnika przy ulicy Klasztornej. Pozostałe odkryte tu mury były fundamentami kilku parkanów, które dzieliły ten teren na niezależne od siebie części o różnym przeznaczeniu. Północna część obecnego dziedzińca oddzielona była od placu przykościelnego parkanem usytuowanym na przedłużeniu północnej ściany świątyni. Był on posadowiony na fundamencie arkadowym wykonanym z filarów, na których oparte były kamiennie-ceglane łęki odciążające (ryc. 5, 13, 14). Przepuszczalnie od XVI lub XVII wieku oddzielał on plac przykościelny od ogrodu klasztornej (warzywnego lub kwiatowego), zajmującego wówczas całą północną partię dzisiejszego dziedzińca (zob. ryc. 15). Zlikwidowano go dopiero w pierwszej połowie XX stu-

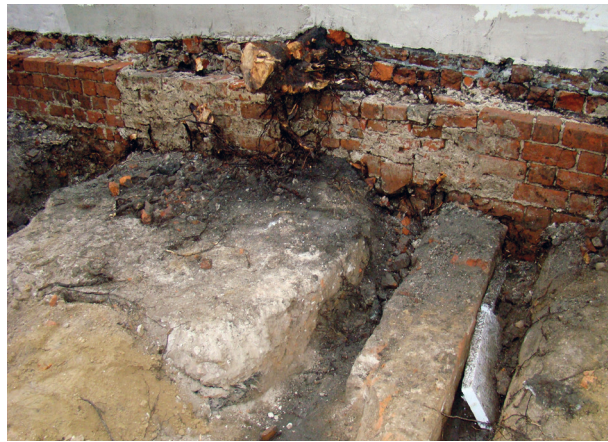
Ryc. 17. Środkowa część dziedzińca. Zachodnia ściana lazaretu częściowo uszkodzona przez korzenie drzewa. W rejonie wtórnie zamurowanego otworu drzwiowego ślady tynku, wewnątrz budowli fundament barokowej ściany działowej (z prawej) oraz wylewka zaprawy wapiennej z odciskami posadzki wykonanej z cegieł palcówek i płytek (?). Widok od wschodu, z wnętrza lazaretu; fot. Emil Zaitz

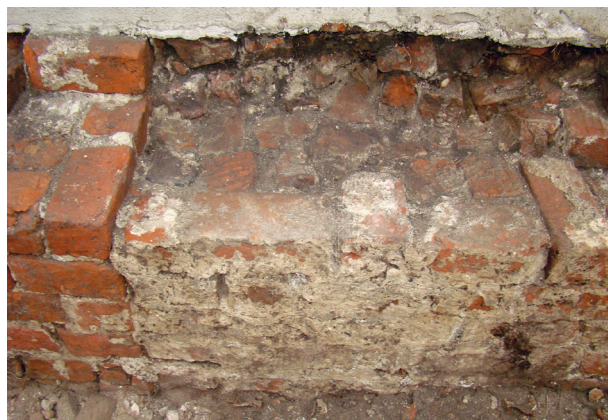
Ryc. 18. Środkowa część dziedzińca. Zachodnia ściana lazaretu z zamurowanym otworem drzwiowym, który umożliwiał wejście do budynku od obecnej ul. Klasztornej. Na powierzchni murów ślady tynkowania, na koronie fundament parkanu. Widok od wschodu, z wnętrza lazaretu; fot. Emil Zaitz

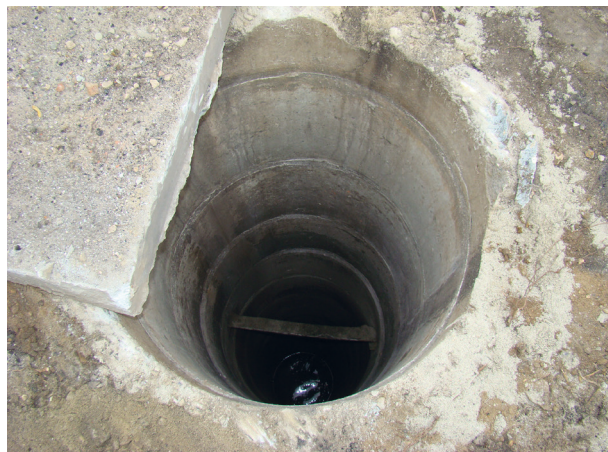
Ryc. 19. Południowa część dziedzińca. Studnia zlokalizowana w południowo-wschodniej części placu przyszpitalnego, koło pierwotnego (?) koryta młynówki. Na początku XX w. wymieniono jej cembrowinę na betonowe kręgi, zaś w latach 70. nakryto betonową płytą. Widok od północy; fot. Emil Zaitz

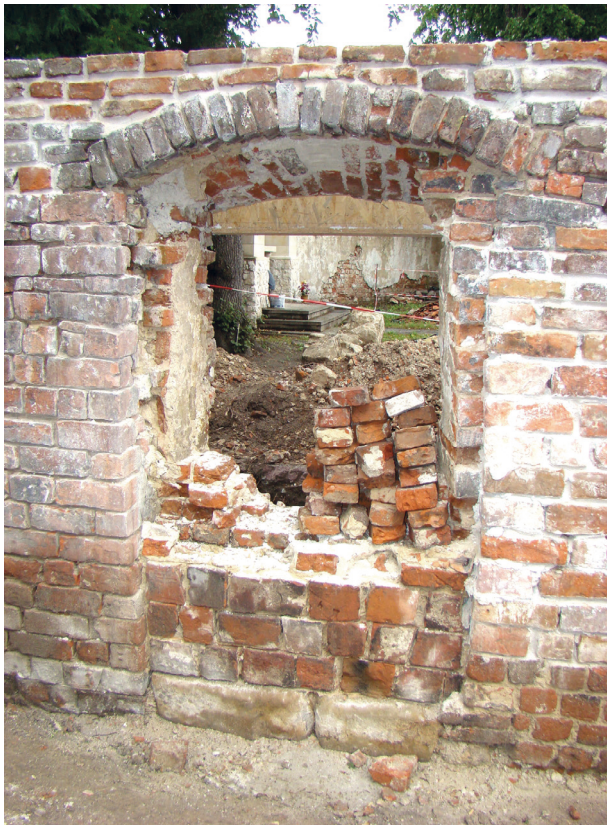
Ryc. 24. Środkowa część dziedzińca. Otwór drzwiowy w południowej ścianie lazaretu, odtworzony w murze z początku XX w., naśladowującym mur gotycki. Z budowli gotyckiej zachowała się tylko dolna partia ceglanych węgarów oraz resztki kamiennego progu. Widok od południa; fot. Emil Zaitz

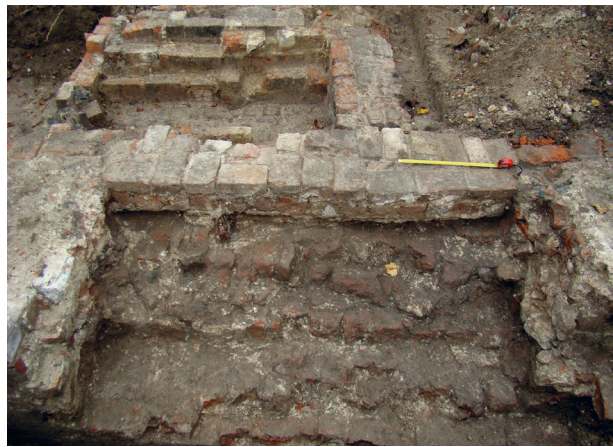
Ryc. 25. Środkowa część dziedzińca. Wschodnia część południowej ściany lazaretu z wnęką od strony wnętrza budowli oraz relikwiami pieca chlebowego od strony zewnętrznej (w głębi). Widok od północy; fot. Emil Zaitz

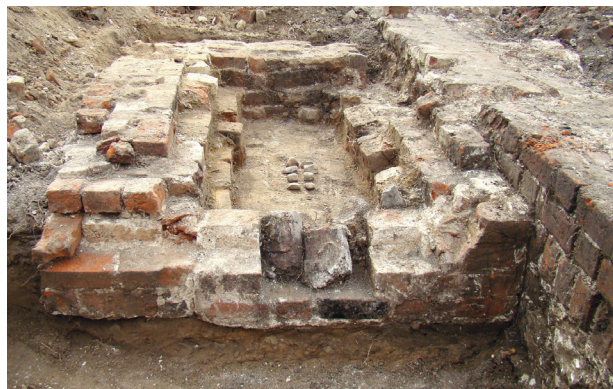
Ryc. 26. Środkowa część dziedzińca. Relikwii pieca chlebowego przy zewnętrznym licu południowej ściany lazaretu (z prawej). Na pierwszym planie otwór wlotowy pieca, w głębi (wewnątrz) resztki ceglano-sklepienia i drobne otoczaki rzeczne. Widok od wschodu; fot. Emil Zaitz

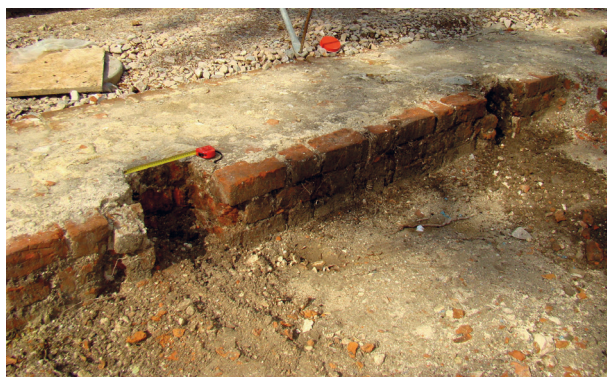
Ryc. 27. Środkowa część dziedzińca. Północna ściana lazaretu z wtórnie wykutymi gniazdami do osadzenia pionowych belek, stanowiących zapewne element wyposażenia wnętrza budowli. Widok od południowego zachodu; fot. Emil Zaitz

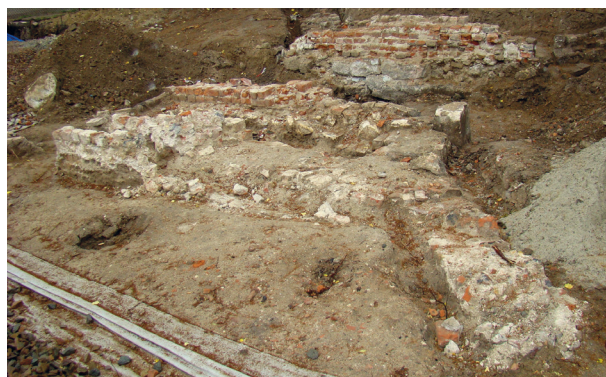
Ryc. 28. Środkowa część dziedzińca. Relikty murów mostu nad korytem młynówki, który umożliwiał przejście z drogi w miejscu obecnej ul. Klasztornej na teren dawnego placu przykościelnego. Widok od północnego wschodu; fot. Emil Zaitz

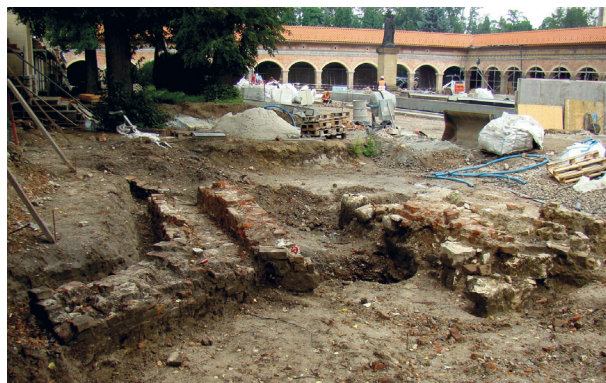
Ryc. 29. Środkowa część dziedzińca. Relikty murów mostu funkcjonującego nad młynówką. Na pierwszym planie południowa część zachodniego przyczółka, w głębi budowla arkadowa (z podcieniami) zamykająca dziedzińiec od strony ogrodów klasztornych. Widok od południa; fot. Emil Zaitz

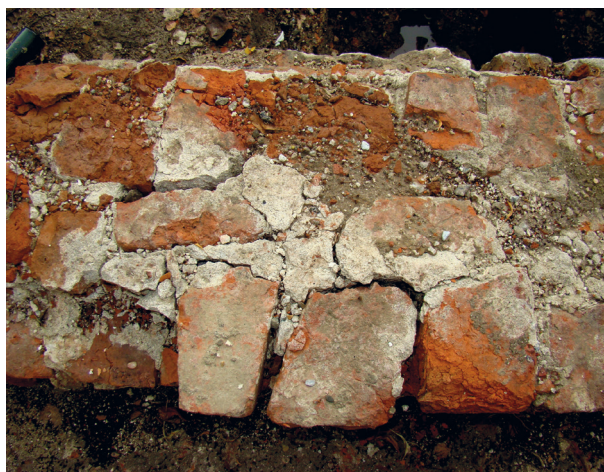
Ryc. 31. Środkowa część dziedzińca, partia zachodnia. Korona muru zachodniego przyczółka mostu z wtórnie użytymi półówkami trapezowatych cegieł. Widok od wschodu; fot. Emil Zaitz

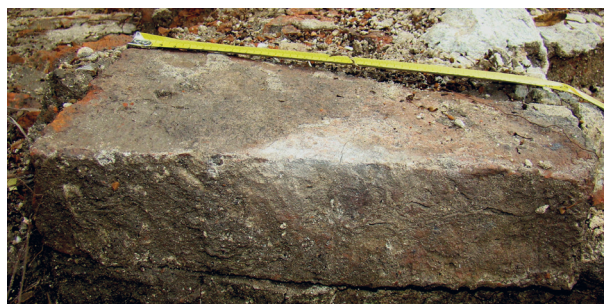
Ryc. 32. Środkowa część dziedzińca, partia zachodnia, most na młynówce. Trapezowata cegła gotycka lub renesansowa z domniemanej najstarszej fazy istnienia mostu. Widok z boku i z góry; fot. Emil Zaitz

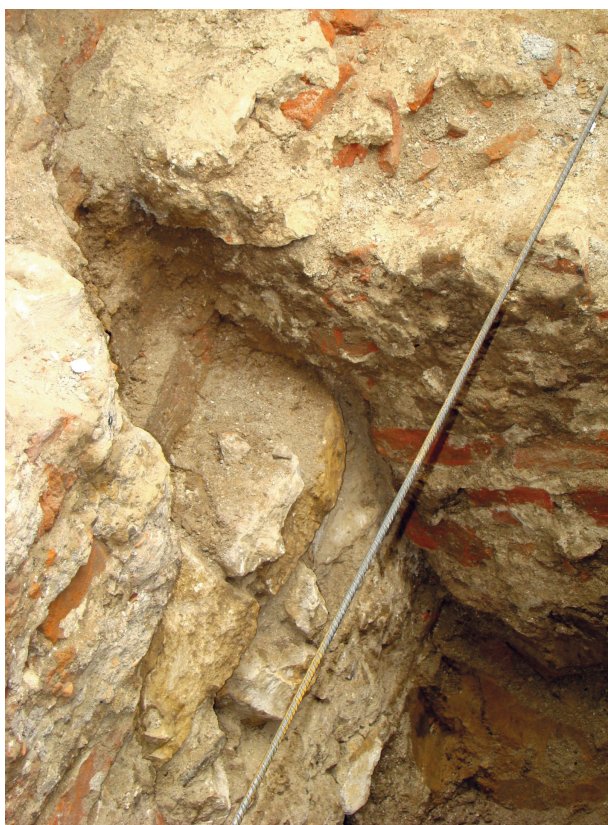
Ryc. 33. Ogród przy północnej ścianie kościoła. Lico fundamentu i północnej ściany świątyni odkryte między murami barokowej elewacji. Widok z góry, od północy; fot. Emil Zaitz

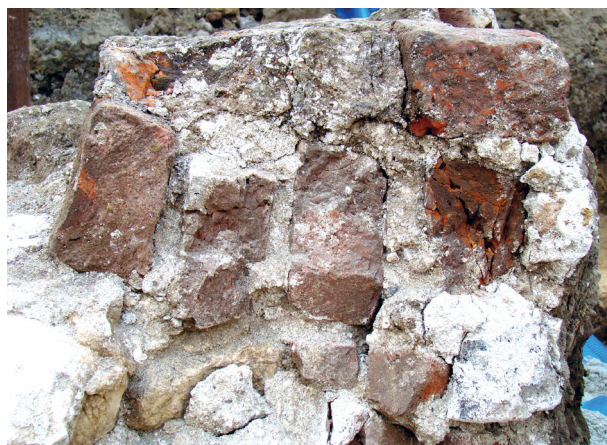
Ryc. 35. Dziedziniec przy zachodniej ścianie kościoła. Relikty ceglonej ściany zachowanej na koronie filara renesansowego przedsionka (kruchty). Czytelna warstwa wyrównawcza z pionowo ułożonych cegieł (tzw. rolka). Widok od północy; fot. Emil Zaitz

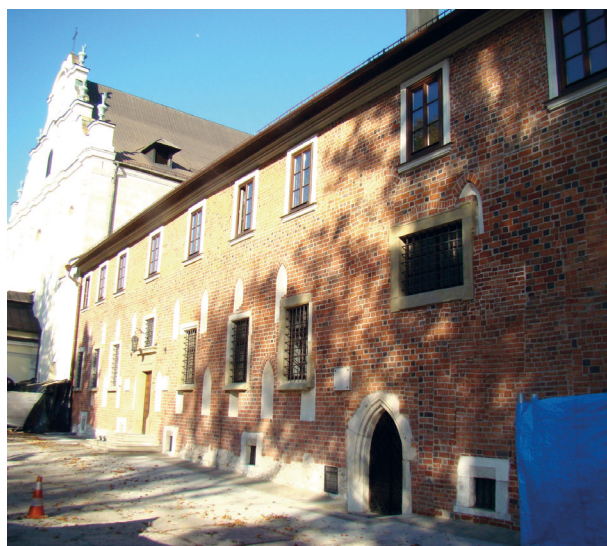
Ryc. 36. Dziedziniec zachodni. Zachodnie skrzydło klasztoru (I faza) oraz barokowa elewacja gotyckiego kościoła św. Wacława i Najświętszej Marii Panny. Widok od południa; fot. Grażyna Zaitz

Dotychczasowe badania architektoniczne na terenie opactwa oraz analiza źródeł pisanych wskazywały, że zachodnie skrzydło klasztoru (ryc. 36, 37) jest budowlą wielofazową wznoszoną w trzech etapach od połowy XIII wieku do początku XVI stulecia²³. Najwcześniej, zapewne już w drugiej połowie XIII wieku, zbudowano północną, podpiwniczoną część klasztoru (zob. ryc. 36). W XIV wieku został do niej dostawiony od południa budynek mieszczący

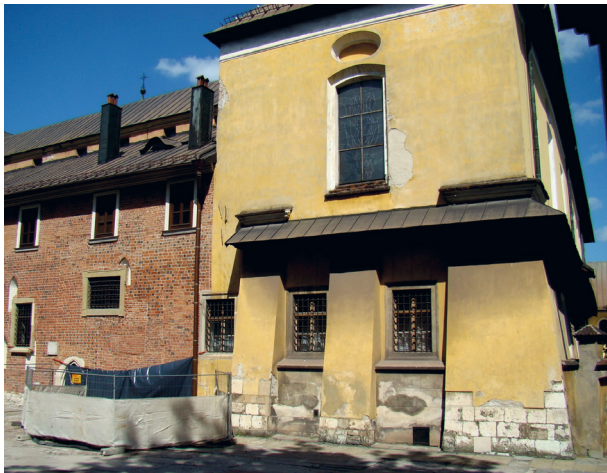
Ryc. 37. Dziedziniec zachodni. Południowa część zachodniego skrzydła zabudowań klasztornych (II faza) z barokowymi przyporami oraz ceglana elewacja starszego budynku (I faza). Widok od zachodu; fot. Emil Zaitz

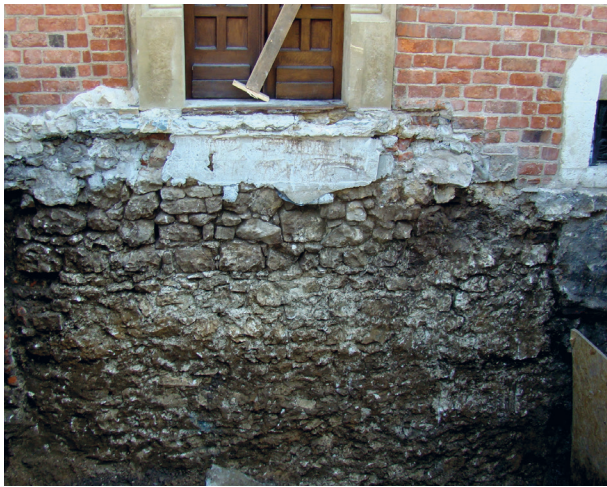
Ryc. 38. Dziedziniec zachodni. Kamienny fundament zachodniego skrzydła klasztoru (I faza budowy) w rejonie wejścia do furty. Widok od zachodu; fot. Emil Zaitz

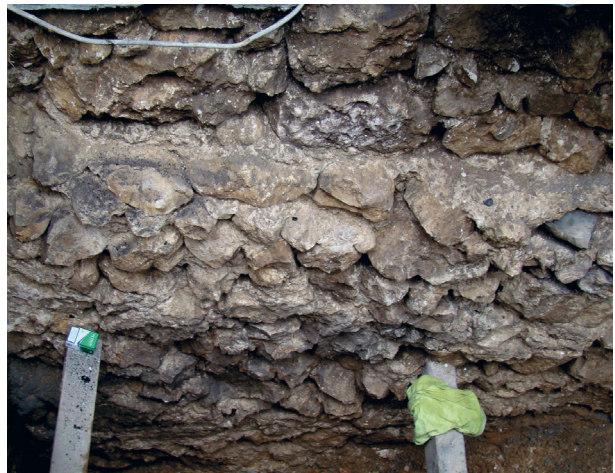
Ryc. 39. Dziedziniec zachodni. Kamienny fundament w południowej partii zachodniego skrzydła klasztoru (I faza budowy) z zaznaczoną lokalną odsadzką na jego koronie. Widok od zachodu; fot. Emil Zaitz

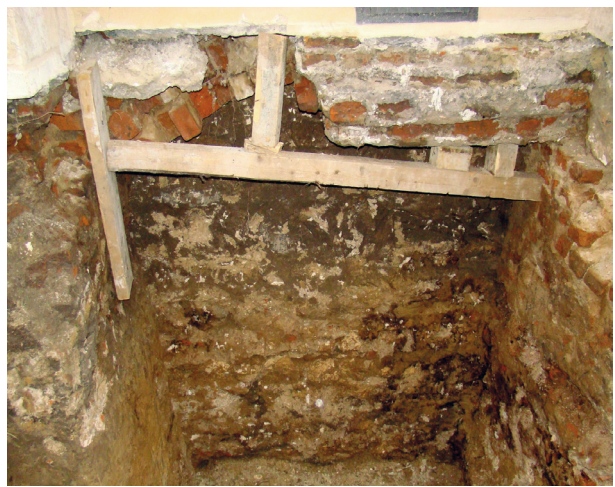
Ryc. 40. Dziedziniec zachodni. Fundament południowej partii zachodniego skrzydła klasztoru (II faza budowy) odkryty pomiędzy murami barokowych przypór. Widok od zachodu; fot. Emil Zaitz

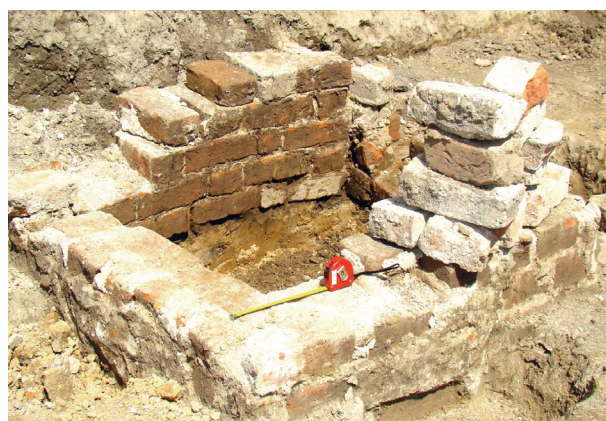
Ryc. 42. Północna część dziedzińca (dawny ogród). Relikty budowli ogrodowej (obiekt 1) wykonanej z cegły gotyckiej, wiązanej wapienną zaprawą murarską. Na koronie muru ułożono cegły wydobyte z gruzu wypełniającego wnętrze. Widok od południowo-zachodniej strony; fot. Emil Zaitz
