KRZYSZTOFORY

Zeszyty Naukowe Muzeum Historycznego Miasta Krakowa

Świadki ziemne świadkami historii. Znaczenie badań archeologicznych dla poznania dziejów Wielkiej Wagi i przeszłości południowo-wschodniego rejonu Rynku Głównego w Krakowie

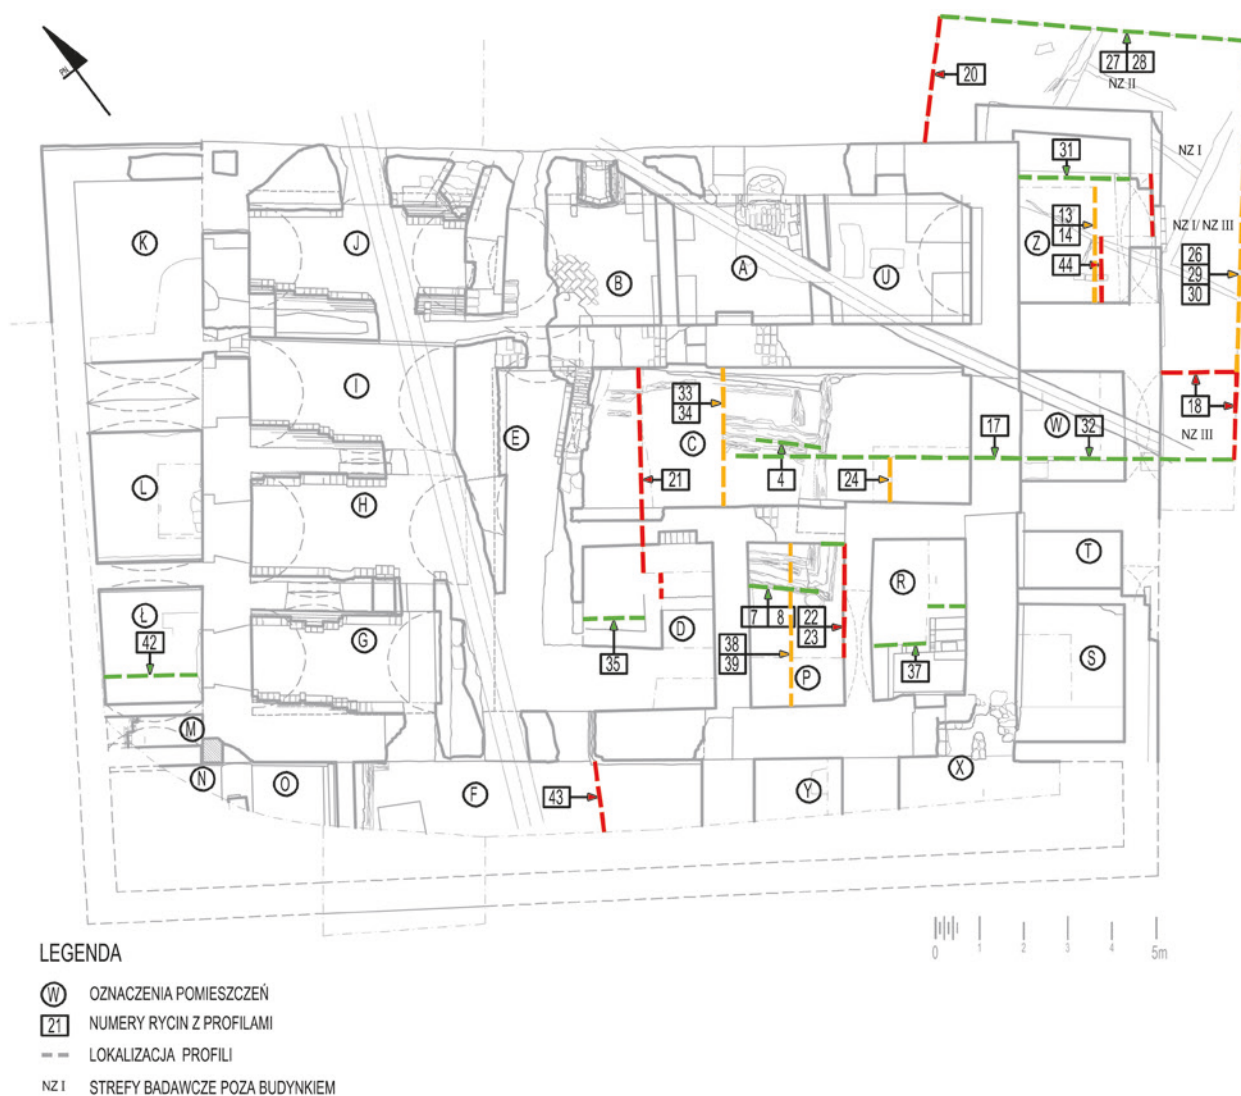
Ryc. 1. Rynek Główny – Wielka Waga. Plan budynku z rozmieszczeniem zilustrowanych w artykule profili; oprac. graficzne M. Mamica

² Oznaczenia pomieszczeń znajdują się na planie Wielkiej Wagi (ryc. 1). Zaznaczono na nim również profile, których rysunki lub fotografie zamieszczono w niniejszym artykule.

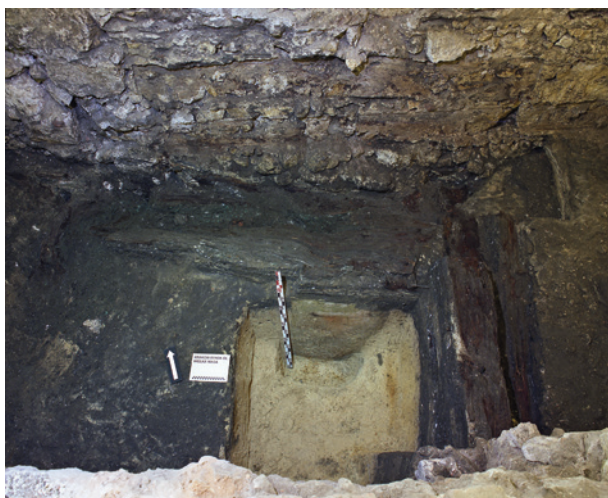
Ryc. 4. Rynek Główny – Wielka Waga. Relikt wczesnośredniowiecznego pieca; fot. T. Kalarus

ciecha funkcjonowały zapewne, tak jak wcześniej, warsztaty obróbki metali kolorowych¹². Śladem ich działalności może być odkryty w obrębie zabudowań Wielkiej Wagi (sondaz w pomieszczeniu C), relikwiarz [270]. Jego dolną, zachowaną część o średnicy 80 cm, zagłębioną w calcu na ok. 70 cm, tworzyła jama o ściankach wylepionych gliną, w której wnętrzu, na głębokości 35 cm, zarejestrowano nikielne ślady spaliny i przepalanej gliny (ryc. 4)¹³. Ze zniszczeniem górnej części, która zapewne miała kształt kopuły, związana jest ciemnoszara warstwa [269] z soczewkami białawej gliny, okruchami polepy i węgla drzewnego. Znalezione w niej grudki metali, głównie miedzi, sugerują, że piec mógł być wykorzystywany do przetopu metali kolorowych.

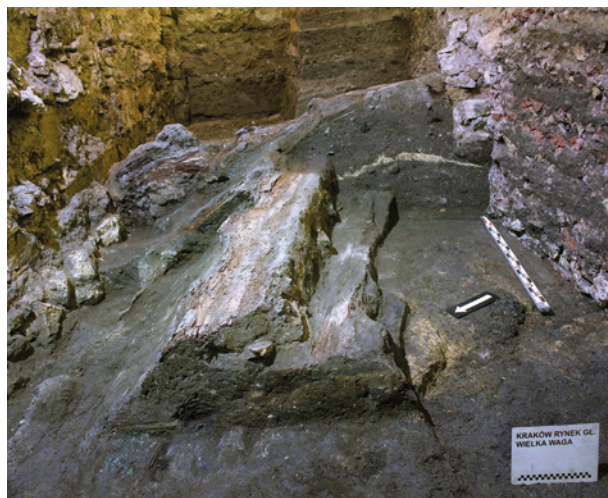
Ryc. 5. Rynek Główny – Wielka Waga. Pozostałości drewnianej wagi (druga połowa XIII – początek XIV w.) odsłonięte w obrębie pomieszczenia C; fot. T. Kalarus

Budowla, wzniesiona w południowo-wschodniej części wyznaczonego podczas lokacji Rynku, miała orientację zbliżoną do wczesnośredniowiecznych kierunków zabudowy. Podczas badań (w ramach pomieszczeń C, P) zarejestrowano relikty jej wschodniej oraz południowej ściany w postaci dranic (B1–B15) o średniej szerokości 20–30 cm, grubości do 2,5 cm i zachowanej maksymalnej długości 430 cm. Elementy konstrukcyjne stanowiły słupy. W południowo-wschodnim narożniku zachował się ślad jednego z nich w postaci dołu postłupowego [178] o średnicy około 28 cm i głębokości około 80 cm (ryc. 5–8).

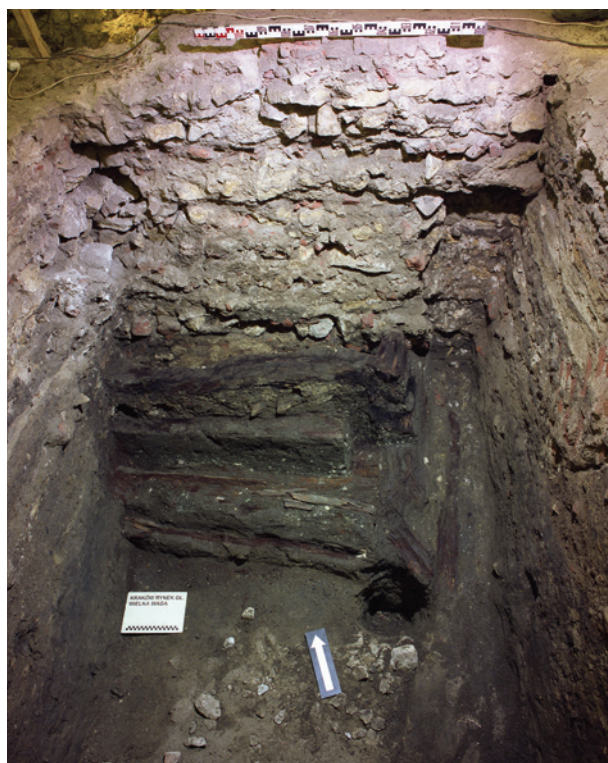
Ryc. 7. Rynek Główny – Wielka Waga, pomieszczenie P. Relikty drewnianej wagi już po ich zasypaniu przecięte zostały przez mury stanowiące podbudowę drewnianych filarów w murowanym budynku oraz przez fundamenty późniejszych ścian działowych; fot. T. Kalarus

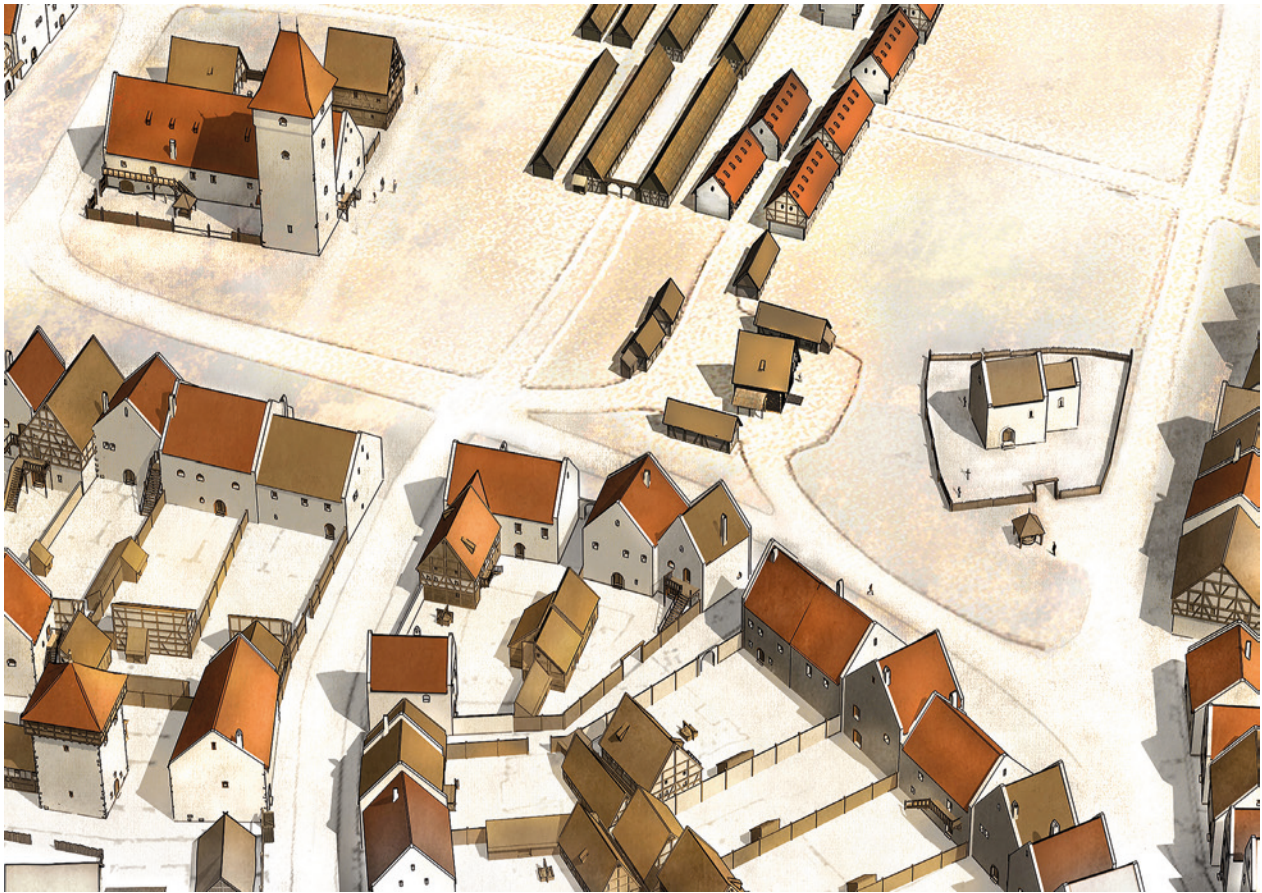
Ryc. 9. Południowo-wschodnia część Rynku krakowskiego z początku XIV w.; model cyfrowy P. Opaliński; konsultacje nauk.: dr inż. arch. M. Łukacz, prof. nadzw. dr hab. T. Węclawowicz, W. Głowa, S. Sławiński, E. Zaitz, dr C. Busko, W. Komorowski, K. Schejbal-Dereń

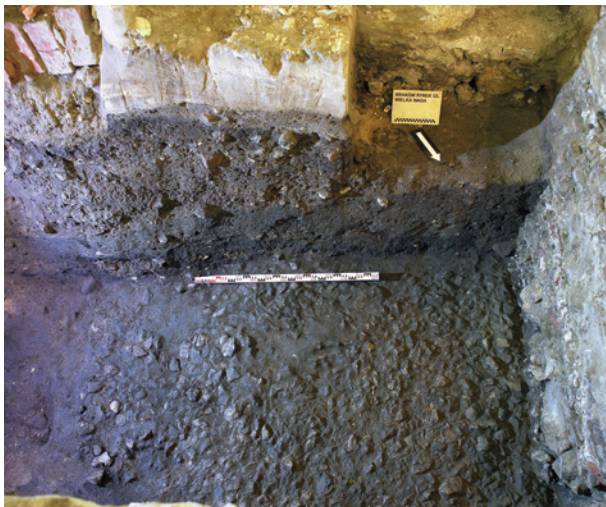
Ryc. 10. Rynek Główny – Wielka Waga, pomieszczenie W. Bruk z początku XIV w. związany z II fazą drewnianej wagi. Wyżej, na piaskowej podsypce, widoczny relikw z końca XIV w.; fot. T. Kalarus

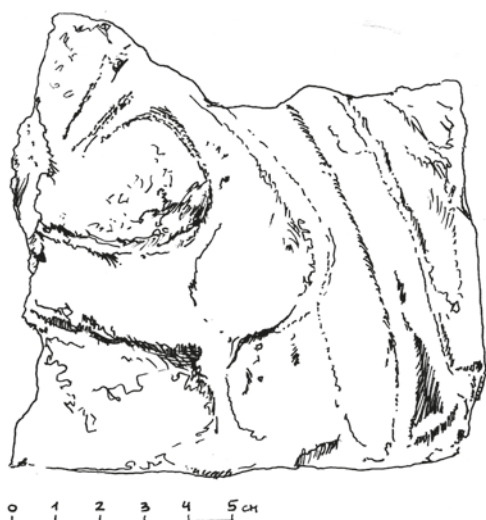
Ryc. 11. Rynek Główny – Wielka Waga. Fragment romańskiej płytki posadzkowej z przedstawieniem figuralnym znaleziony w zasypach drewnianej wagi; rys. A. Górecki

ryc. 11)²⁴. Pod względem stylistyki i techniki zdobienia płytki te nawiązują m. in. do zespołu płytek pochodzących z kościoła Dominikanów²⁵. Sądzimy, że trafić tu mogły wraz z gruzem przeniesionym z pobliskich budowli sakralnych, być może z kościoła Najświętszej Marii Panny, konsekrowanego po gotyckiej przebudowie w 1320 roku, a więc w tym czasie, gdy likwidowano drewnianą wagę. Zasypany zawierały też dużą liczbę kości zwierzęcych i skrawki skóry. W bardzo bogatym materiale ceramicznym (ryc. 12) przeważają fragmenty naczyń VI grupy surowcowej (według Radwańskiego) oraz grup I, II, III (według Wałowy). Pojedyncze fragmenty późnej ceramiki białej (grupa V według Wałowy) nie zaburzają datowania z uwagi na dużą serię (blisko 2000 fragmentów) ceramiki pochodzącej z tych warstw. Pojawiły się w niej ponadto fragmenty ceramiki szarosiwej (wypał redukcyjny) – z naczyń będących najprawdopodobniej importami pochodzącymi z warsztatów spoza Krakowa (miejscową ceramikę charakteryzuje wypał utleniający). W zasypach znaleziono też ułamki tygli wykonanych z surowca grafitowego, który charakteryzując się zwiększoną odpornością na wysokie temperatury, wykorzystywany był do produkcji naczyń używanych w metalurgii. Oprócz wczesnośredniowiecznych wylewów (typ 30, 54 według Radwańskiego), licznie występują wylewy późnośredniowieczne typu 2, 3 i 4 (według Wałowy). Znaczny jest udział naczyń z oliwkowozieloną polewą, ale w wielu przypadkach szkliwienie ograniczone jest do samych krawędzi. Ornament na fragmentach naczyń z tych warstw pojawia się najczęściej w postaci rytych, zwielokrotnionych

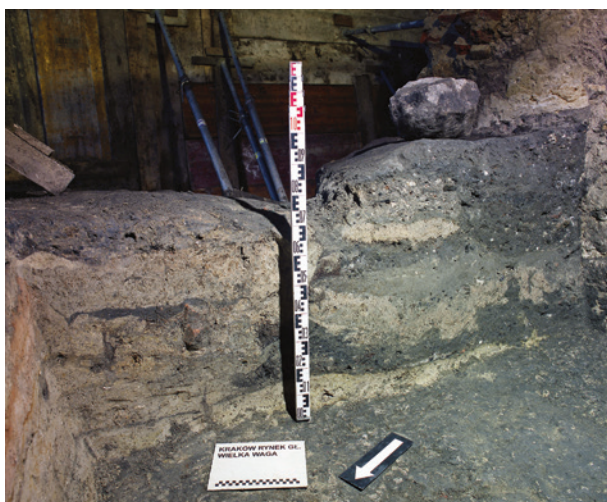
Ryc. 13. Rynek Główny – Wielka Waga, pomieszczenie Z. Nad brukiem z początku XIV w. zarejestrowana w profilu warstwa użytkowa z czasu istnienia II fazy drewnianej wagi oraz sytuacja stratygraficzna we wnętrzu i na zewnątrz budowli czworokątnej 203 (nawarstwienia do końca XIV w.); fot. T. Kalarus

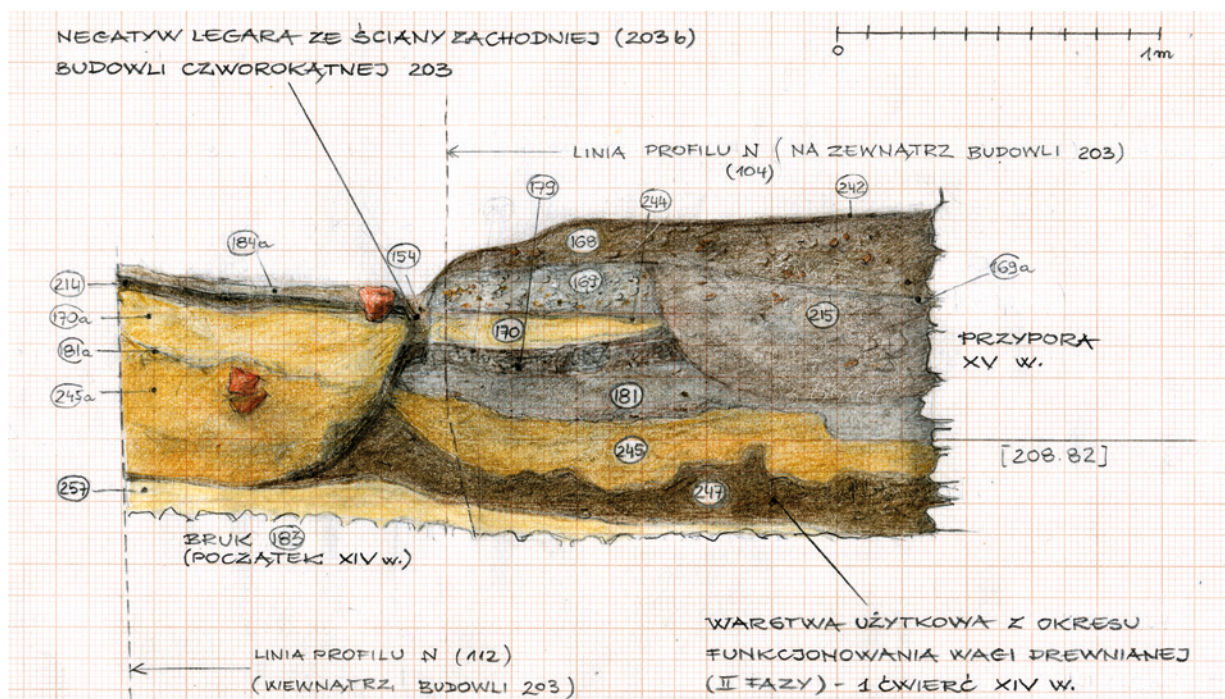
Ryc. 14. Rynek Główny – Wielka Waga, pomieszczenie Z. Profil wschodni (nr 109), ukazujący nawarstwienia od początku do końca XIV w., związane z istnieniem drewnianej wagi (II fazy) oraz funkcjonowaniem budowli czworokątnej 203; rys. Ł. Naprawski, K. Schejbal-Dereń

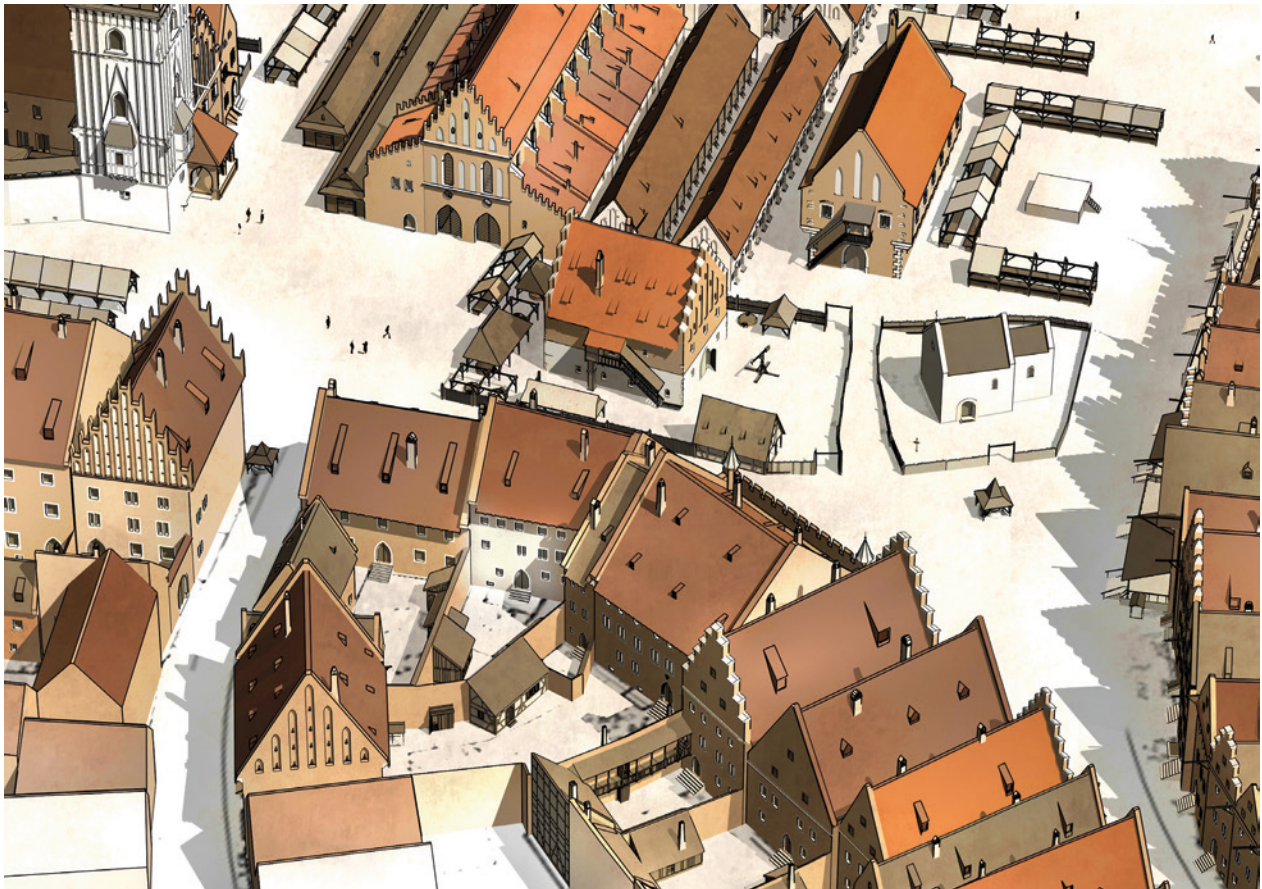
Ryc. 15. Południowo-wschodnia część Rynku krakowskiego z połowy XV w.; modele cyfrowe: P. Opaliński, M. Kowalski, M. Rudek, M. Kobiela; konsultacje nauk.: dr inż. arch. M. Łukacz, prof. nadzw. dr hab. T. Węclawowicz, W. Głowa, S. Sławiński, E. Zaitz, A. Sudacka, dr C. Buśko, W. Komorowski, K. Schejbal-Dereni

W połowie XIV wieku wzniesiono murowany gmach Wielkiej Wagi (ryc. 15, 16). Monumentalny budynek o wymiarach około 14 x 18 m podzielony był poprzecznym murem na dwie części. Wschodnia, większa część mieściła halę z urządzeniem ważącym, zachodnia – cztery pomieszczenia w przyziemiu przeznaczone na kramy żelazne oraz piętro, na którym funkcjonowała topnia srebra.

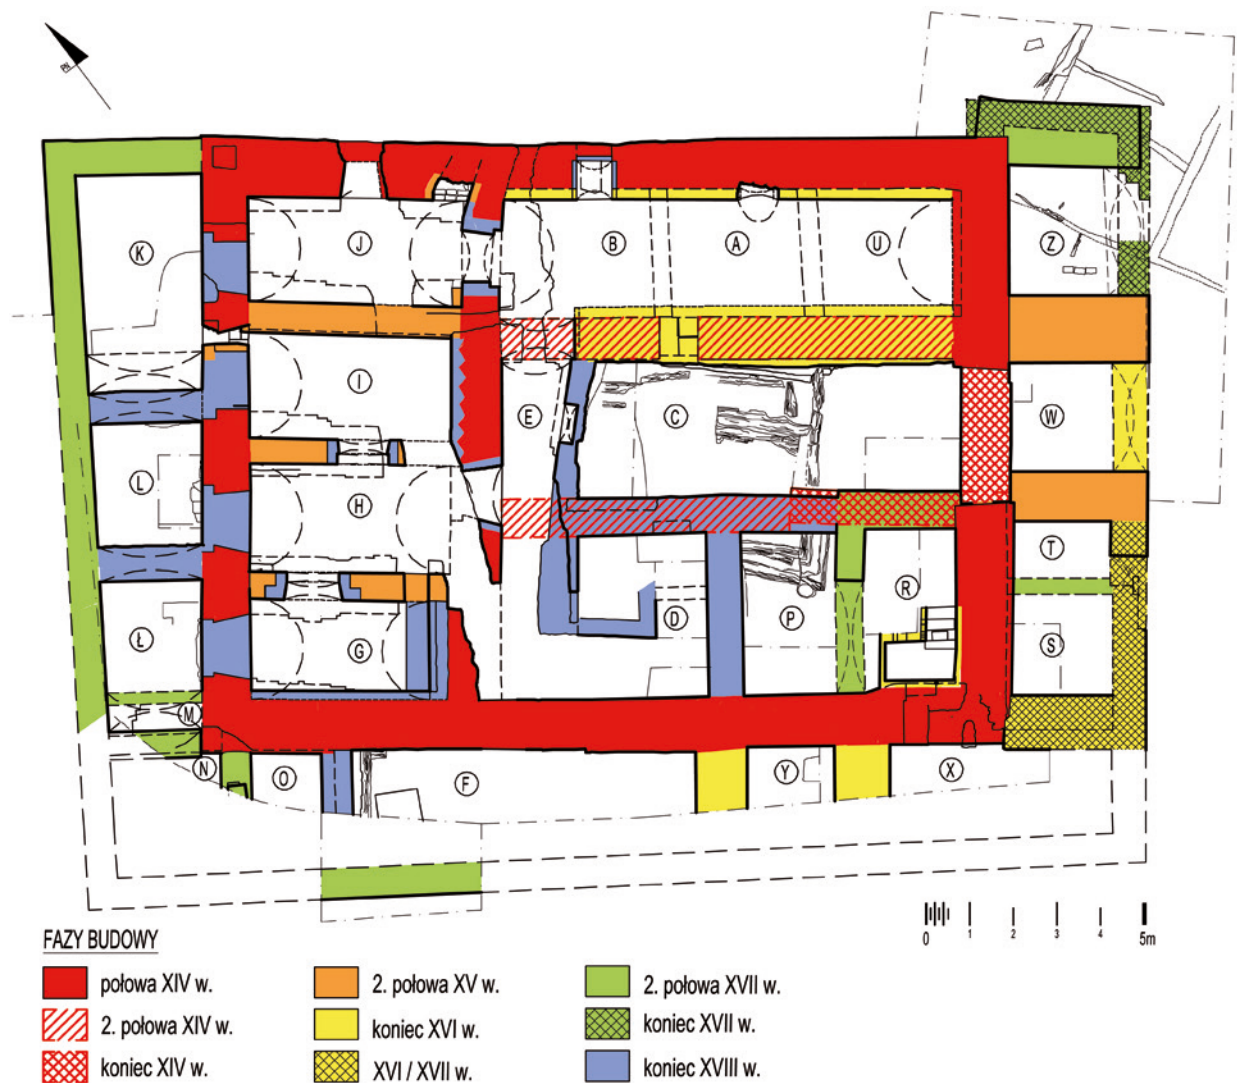
Ryc. 16. Rynek Główny – Wielka Waga. Plan budynku z oznaczeniem kolejnych faz budowy; oprac. graficzne M. Mamica

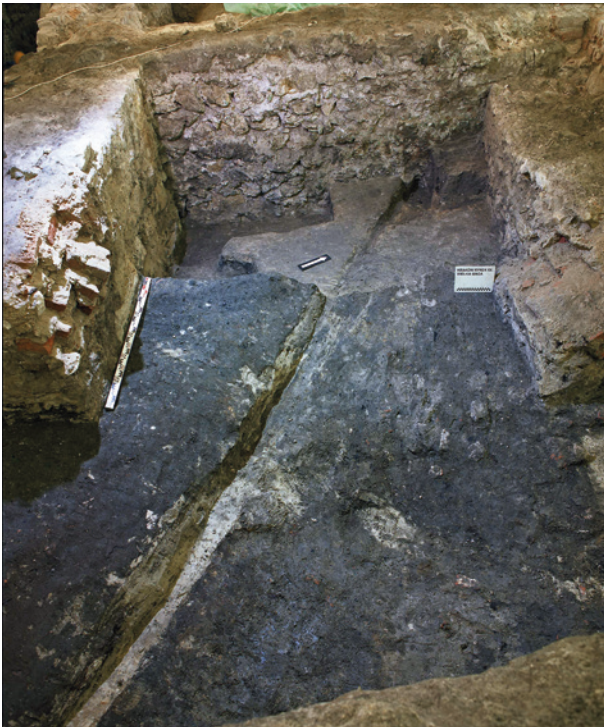
Ryc. 19. Rynek Główny – Wielka Waga, pomieszczenie Z, świadek NZII/NZIII. Zarys zachodniej ściany budowli czworokątnej 203. Jej funkcjonowanie równoległe z murowanym budynkiem wagi potwierdza, oprócz sytuacji stratygraficznej, także negatyw po narożnym słupie [246], zarejestrowany w murze magistralnym Wielkiej Wagi, przy jej północno-wschodnim narożniku; fot. T. Kalarus

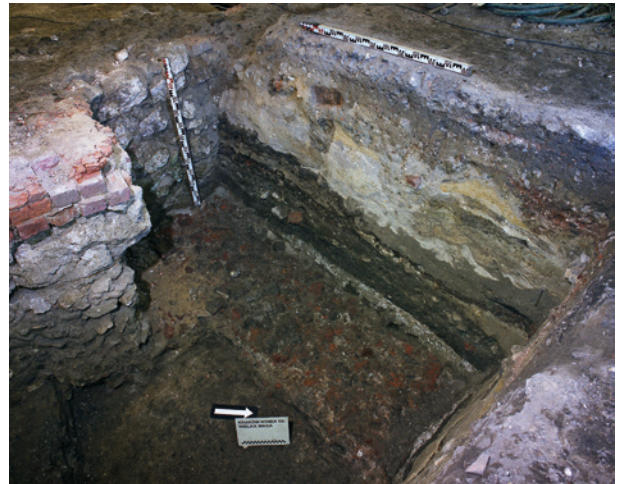
Ryc. 18. Rynek Główny – Wielka Waga, wykop NZ II. Przy północnym murze Wielkiej Wagi zaraz po jej wzniesieniu w połowie XIV w., utwardzenie stanowił ceglano-wapienny gruz zalany zaprawą wapienną [212c]. Po lewej stronie widoczna XVII-wieczna przypora, na której posadowiono mur przybudówki (Z); fot. T. Kalarus

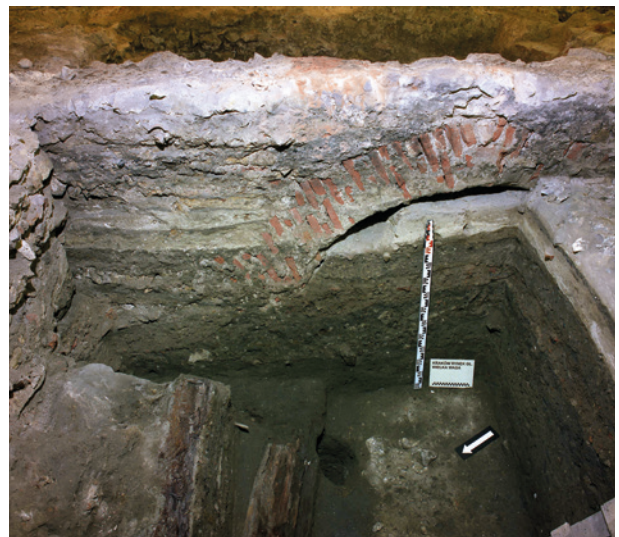
Ryc. 22. Rynek Główny – Wielka Waga, pomieszczenie P. Profil wschodni (67) – warstwy ziemne odcisnięte na XVII-wiecznym murze. Na pierwszym planie widoczne relikty drewnianej wagi i ślad po narożnym słupie; fot. T. Kalarus

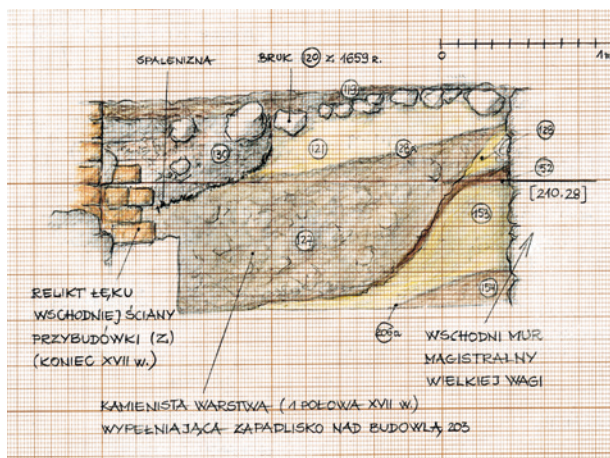
Ryc. 31. Rynek Główny – Wielka Waga, pomieszczenie Z. Profil południowy (23) ukazuje kolejne warstwy zapadające się nad istniejącą w tym miejscu w XIV w., budowlą czworokątną 203. Odnawiającą się zapadlisko ostatecznie zlikwidowano w pierwszej połowie XVII w., zasypując je kamienistą warstwą 127; rys. K. Schejbal-Dereń

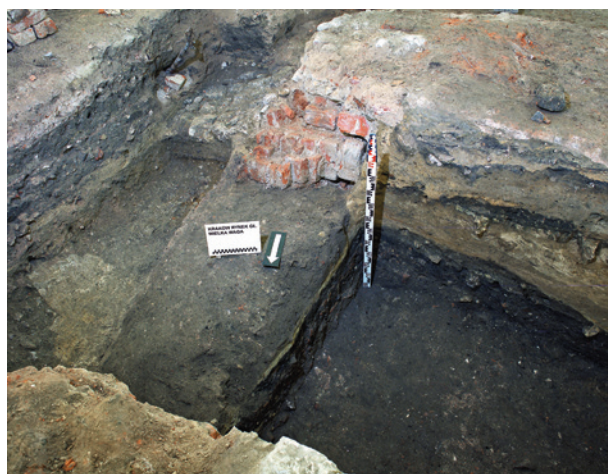
Ryc. 32. Rynek Główny – Wielka Waga. Sytuacja zarejestrowana na wschód od głównego wejścia do gmachu. Podczas przebudowy pod koniec XVI w. wykonano przed tym wejściem sionkę. Pomiędzy wzniesionymi wcześniej, zapewne w XV w., przyporami (pozostałością po ich budowie są, widoczne po lewej, wkopki 198 i 199) postawiono ścianę na fundamencie arkadowym – na fotografii widoczny jest jego fragment oraz związany z powstaniem ściany, wkop 194. Na zewnątrz sionki zachował się relikw XVI-wiecznego bruku 125; fot. T. Kalarus

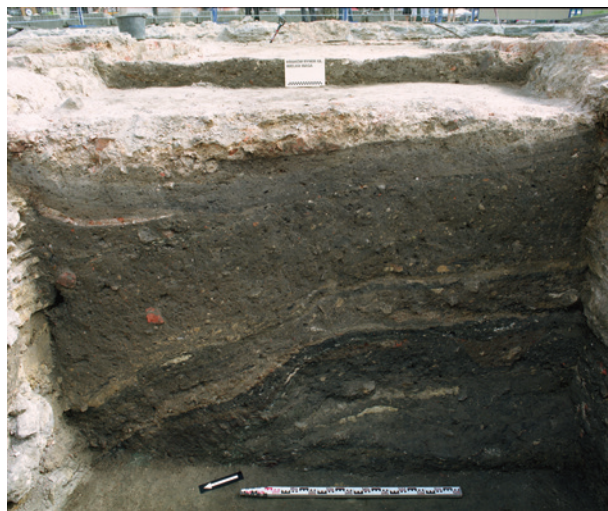
Ryc. 33. Rynek Główny – Wielka Waga, pomieszczenie C. Profil wschodni (12) stanowiący profil wykopu archeologicznego z 2003 r.; fot. T. Kalarus

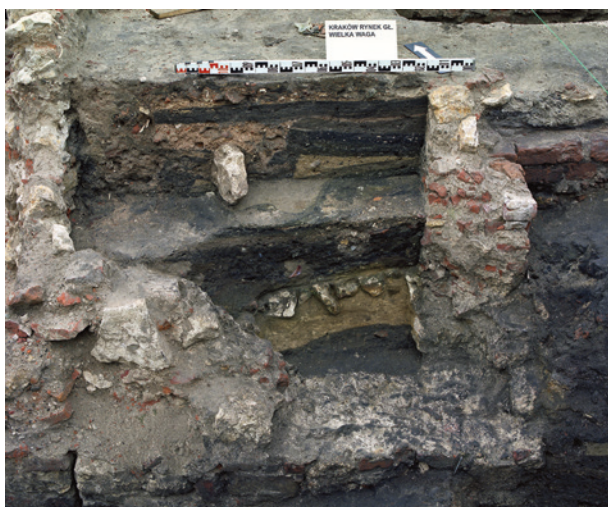
Ryc. 35. Rynek Główny – Wielka Waga, pomieszczenie D. W obrębie muru policzkowego schodów z XVIII-wiecznej klatki schodowej, widzimy relikty powstałych najpóźniej w pierwszej połowie XVI w., schodów do piwnicy o przebiegu wschód – zachód oraz późniejszych XVII-wiecznych schodów ze stopniami biegnącymi po linii północ – południe; fot. T. Kalarus

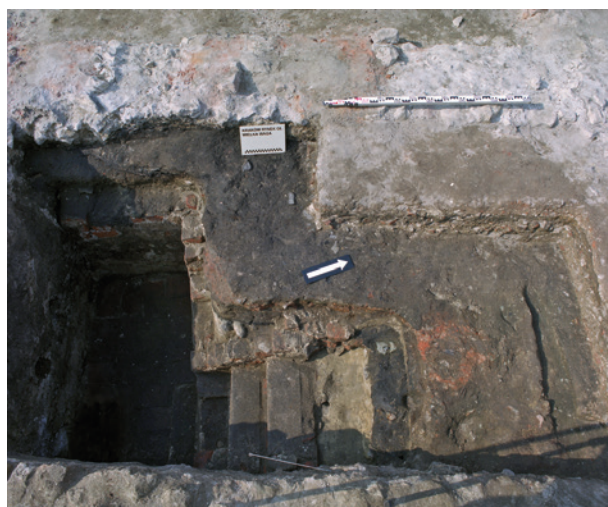
Ryc. 36. Rynek Główny – Wielka Waga, pomieszczenie R. XVI-wieczna piwniczka w narożniku hali pełniła najprawdopodobniej rolę skarbcza Wielkiej Wagi. Na posadzce, zachował się prostokątny ślad zbutwiałego drewna – być może pozostałość po stojącej tu kiedyś „skrzyni Panny Marii”, w której przechowywano odcięte przy ważeniu kawałki ołowiu przeznaczone na naprawę dachu kościoła Mariackiego; fot. T. Kalarus

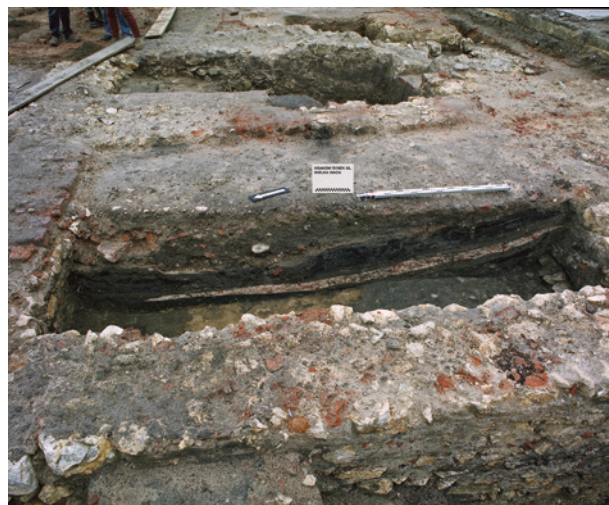
Ryc. 38. Rynek Główny – Wielka Waga, pomieszczenie P. Profil wschodni (21) rejestruje nawarstwienia i poziomy zachowane powyżej XIV-wiecznego bruku, m. in. kolejne nowożytnie nawierzchnie w postaci wylewki wapiennej (72, 9, 99); fot. T. Kalarus

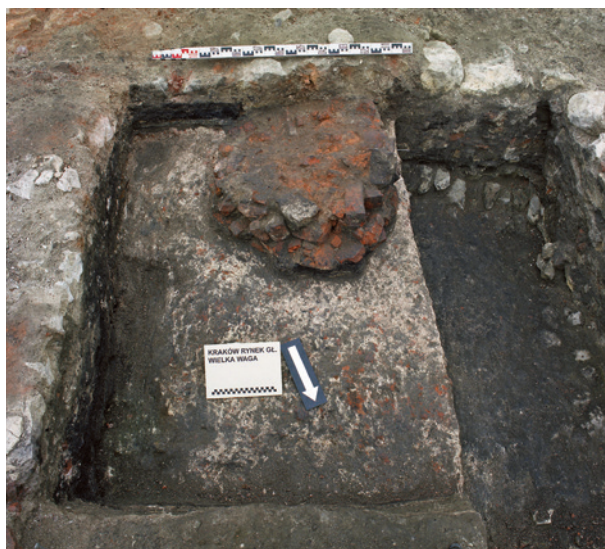
Ryc. 40. Rynek Główny – Wielka Waga, pomieszczenie P. W trakcie XVI-wiecznej przebudowy, powierzchnię hali przykryła wylewka wapienna, a przy południowej ścianie, na linii wzniesionej w tym czasie południowego ryzalitu, wybudowano piec [122]; fot. T. Kalarus

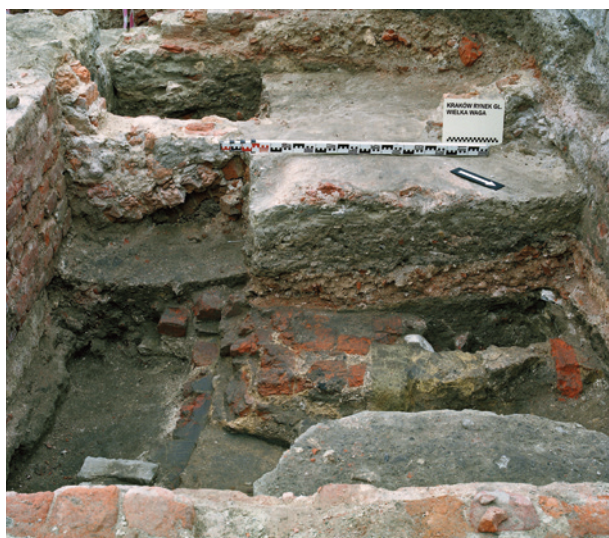
Ryc. 42. Rynek Główny – Wielka Waga. W obrębie zachodnich przybudówek (pomieszczenie Ł) odsłonięto fundament muru wolno stojącego kramu [63], który funkcjonował do czasu „potopu” szwedzkiego. Jego relikty przykryły nawarstwienia związane ze wznoszeniem, w drugiej połowie XVII w., zewnętrznego muru zachodnich przybudówek; fot. T. Kalarus

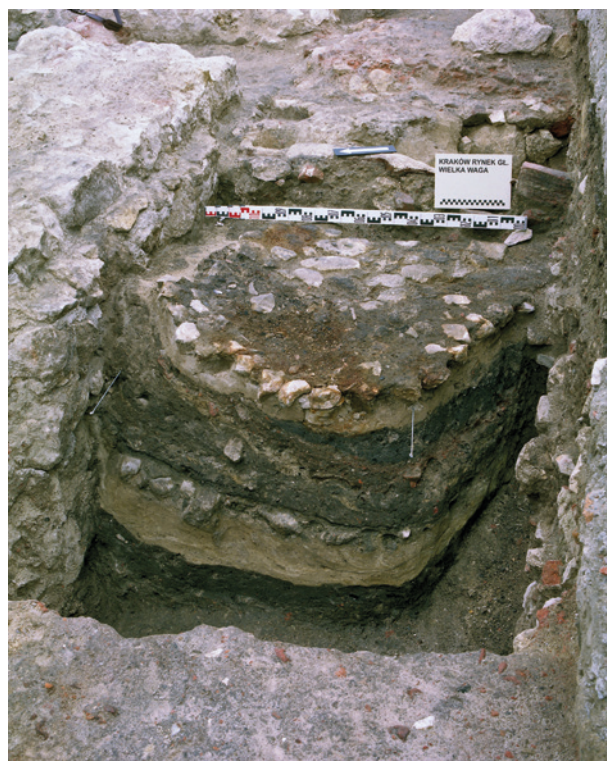
Ryc. 43. Rynek Główny – Wielka Waga, pomieszczenie F. Za południowym murem budynku, warstwa gromadząca się na XVI-wiecznym bruku przybrała rdzawą barwę od żelaza, które, jak można przypuszczać, gdzieś w rejonie południowo-wschodniego narożnika Wielkiej Wagi składowano i dzielono przed sprzedażą; fot. T. Kalarus

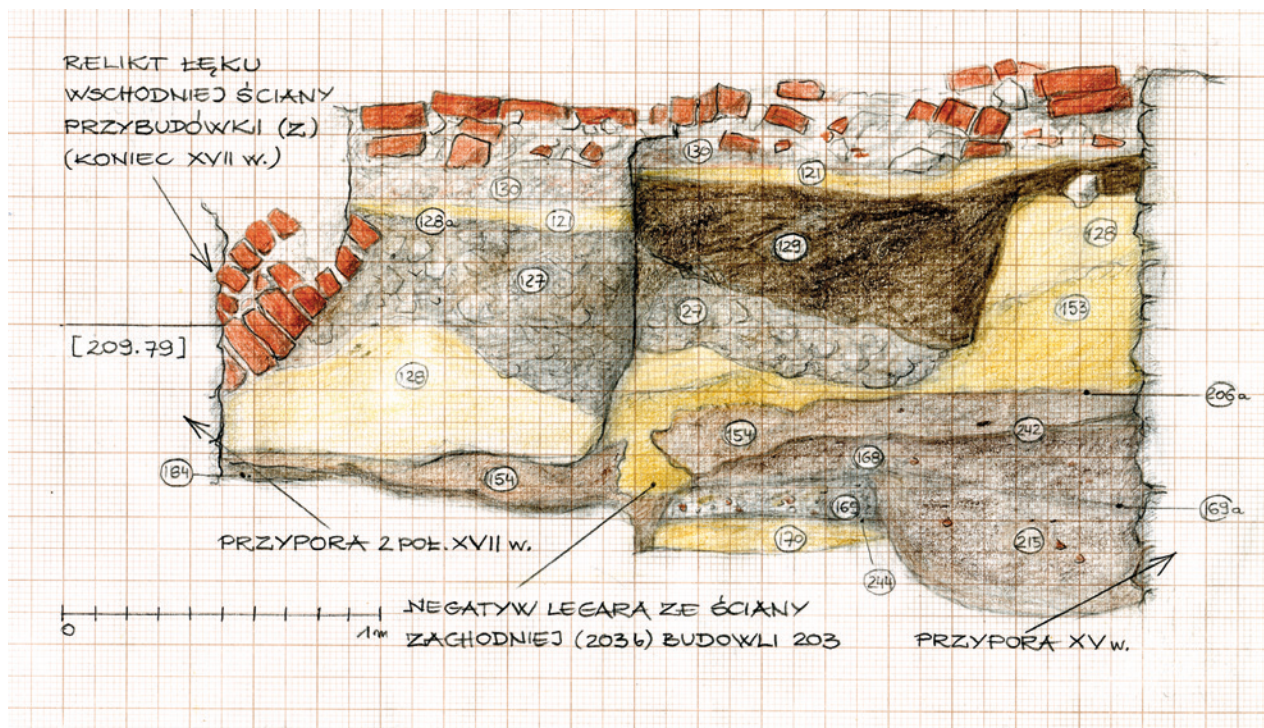
Ryc. 44. Rynek Główny – Wielka Waga. Profil wschodni (73) ukazujący nawarstwienia i wkopy zarejestrowane w obrębie północno-wschodniej przybudówki (pomieszczenie Z); rys. K. Schejbal-Dereń

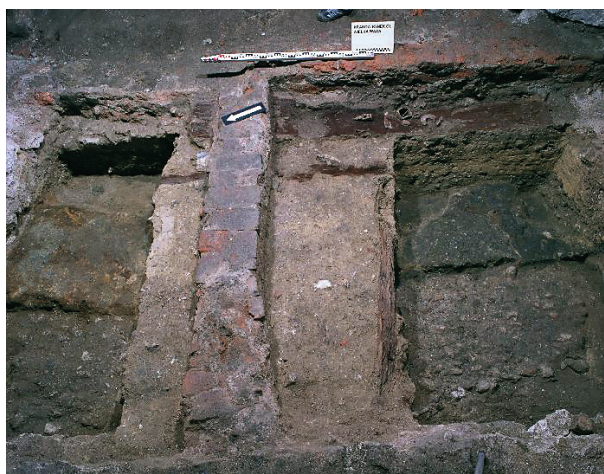
Ryc. 45. Rynek Główny – Wielka Waga. Za wschodnim murem gmachu widoczny fragmentarycznie odsłonięty bruk z końca XIV w. oraz warstwa użytkowa z żelazistym nalotem. W tym miejscu, na południe od głównego wejścia, powstała najstarsza przybudówka (XVII-XVII w.), podzielona później na dwa pomieszczenia (S i T). Przy jej wschodniej ścianie, na desce ułożono narzędzia z istniejącego tu warsztatu złotnika; fot. T. Kalarus

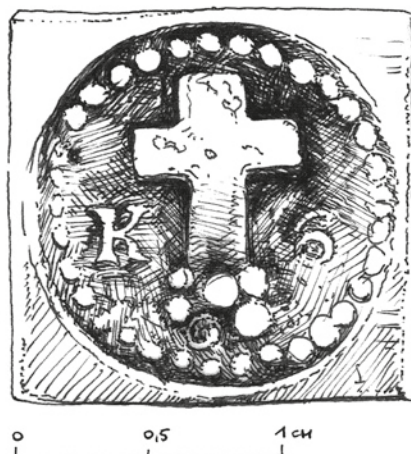
Ryc. 46. Rynek Główny – Wielka Waga. Odważnik z godłem datowany na koniec XVI- pierwszą połowę XVII wieku – znalezisko z warsztatu złotnika funkcjonującego w „kramie przy wrotach Wielkiej Wagi”; rys. A. Górecki

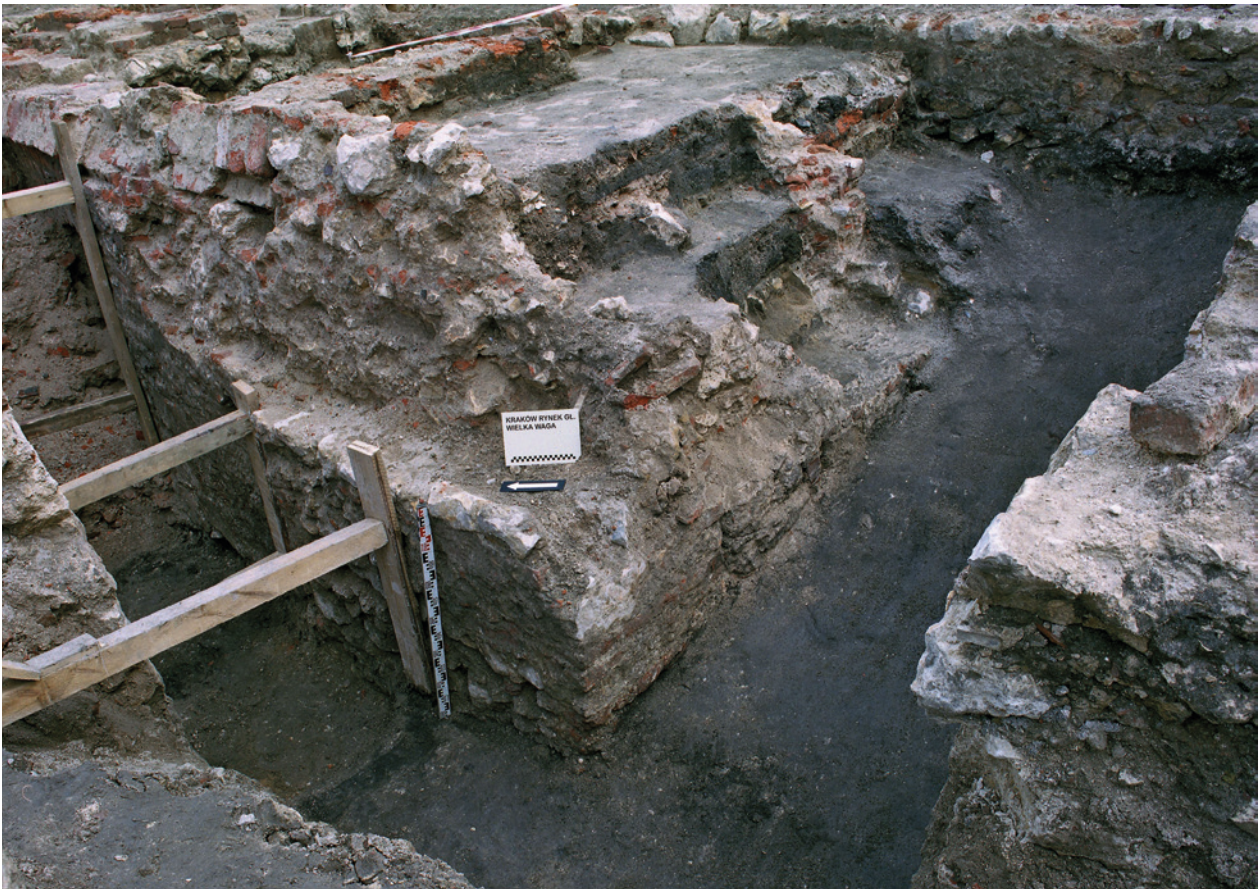
Ryc. 47. Rynek Główny – Wielka Waga. XVIII-wieczna klatka schodowa i korytarz piwniczny (pomieszczenia D i E). Warstwa spalenizny to pozostałość drewnianych schodów, które spłonęły najpewniej podczas wielkiego pożaru w 1850 r. W obrębie muru polickowego widoczny relikw poprzednich schodów z XVII w.; fot. T. Kalarus
