# KRZYSZTOFORY

Zeszyty Naukowe Muzeum Historycznego Miasta Krakowa

## O początkach pałacu „Pod Krzysztoforą” w świetle najnowszych badań architektonicznych

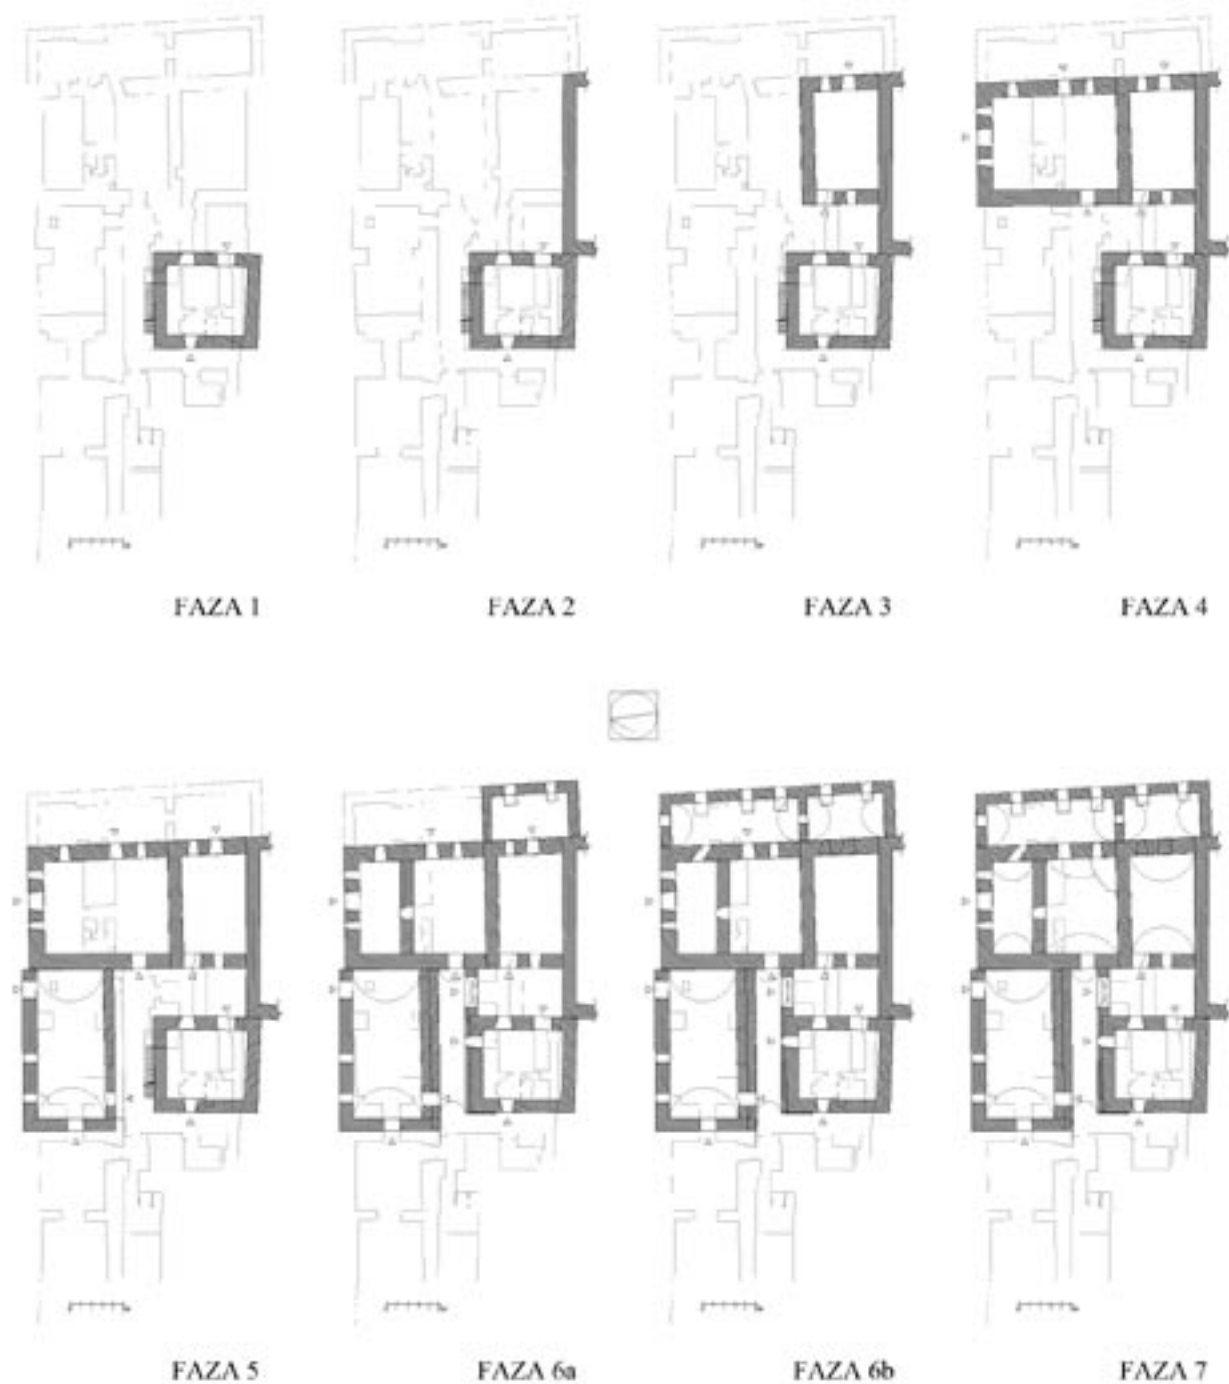
Ryc. 1. Rozwarstwienie chronologiczne – zestawienie faz rozwoju od końca XIII wieku do początku XV wieku

Przystępując do omówienia najwcześniejszych faz rozwoju zabudowy na działce, pominiemy obszernie i nadal aktualne rozważania dotyczące kwestii kształtowania się całego bloku zabudowy, omówione już przez Stanisława Sławińskiego i Joannę Hiżycką<sup>7</sup>. Ograniczymy się jedynie do przedstawienia faz przestrzennego rozwoju murowanej zabudowy posesji w jej wschodniej części od XIII do początku XV wieku (ryc. 1).

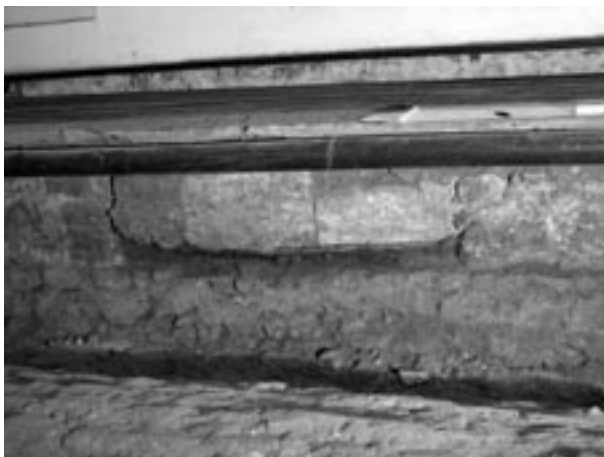
Ryc. 3. Fragment drugiej kondygnacji północnej ściany domu XIII-wiecznego, odsłonięty pod posadzką sieni. Dolna część zamurowanego otworu wejścia, fot. D. Bodzioch

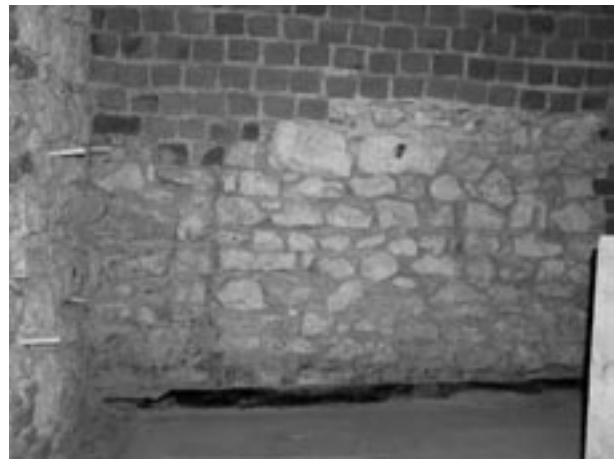
Ryc. 7. Kamienny wątek elewacji frontowej widziany od strony przedproży w południowej komorze. Cezura pomiędzy narożnikiem obecnego Pałacu Spiskiego, a drugim domem w obrębie pałacu „Pod Krzysztoforą”, fot. Ł. Holcer

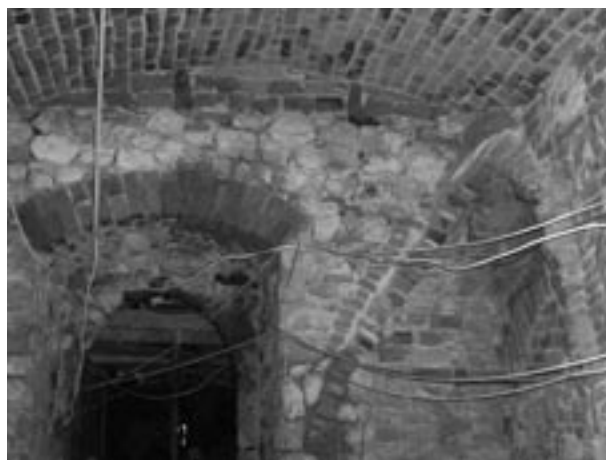
Ryc. 11. Zachodnia ściana w pomieszczeniu z fazy IV. Odcinkowe nadproże nad wejściem i fragment ceglany wążku usytuowanego na dawnej odsadzce. W narożniku pozostałości późniejszej kapy piecowej, fot. L. Holcer

konsolach<sup>14</sup>, w następnym, młodszym budynku rolę tę przejęły odsadzki (odsadzka w ścianie zachodniej odsłonięta w pasze sklepienia) (ryc.10; ryc. 11).

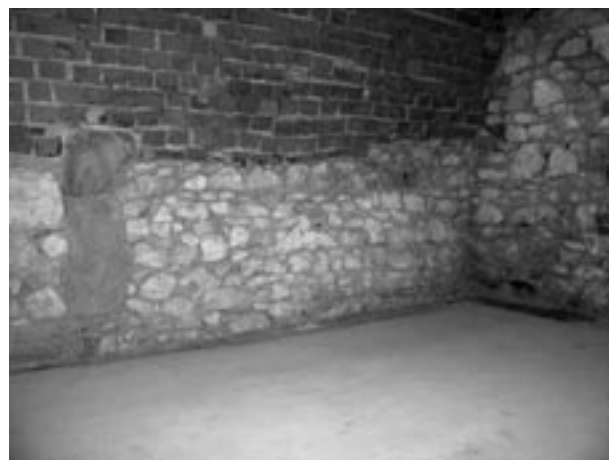
Ryc. 12. Kamienny wążek elewacji frontowej domu z fazy III, widziany od strony przedproży w południowej komorze. Fragment portalu z piaskowca w dawnym wejściu; ceglane sklepienie w wieku XIV, fot. L. Holcer

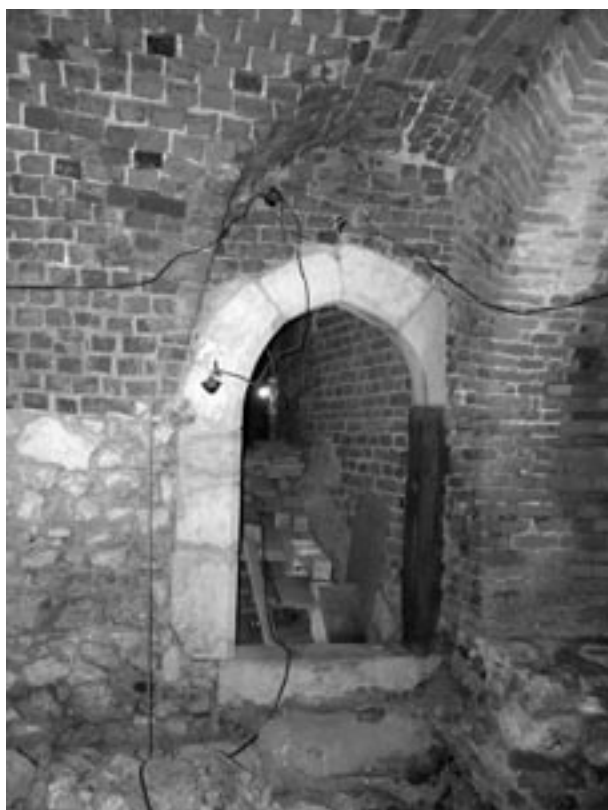
Ryc. 13. Fragment elewacji frontowej domu z IV fazy. Portal wtórnie osadzony. Nad kamiennym wątkiem sklepienie z XIV-wiecznej cegły, fot. Ł. Holcer

Jednotraktowy, dom frontowy, sięgający do rogu z ul. Szczepańską, mógł otrzymać jeden wspólny dach i ulec pewnemu scaleniu. W południowej części budynku, w jego partii przyziemnej, nadal funkcjonuje przejście z Rynku do izby (ryc. 12). Obok wejścia musiało znajdować się okno. Drugi otwór komunikacyjny usytuowany w tylnej elewacji, wychodził na niewielkie podwórko przy wieży mieszkalnej<sup>15</sup>. Do większej, narożnej izby w przyziemiu, prowadziły dwa wejścia: jedno od Rynku (ryc. 13), a drugie od strony ul. Szczepańskiej (ryc. 15).

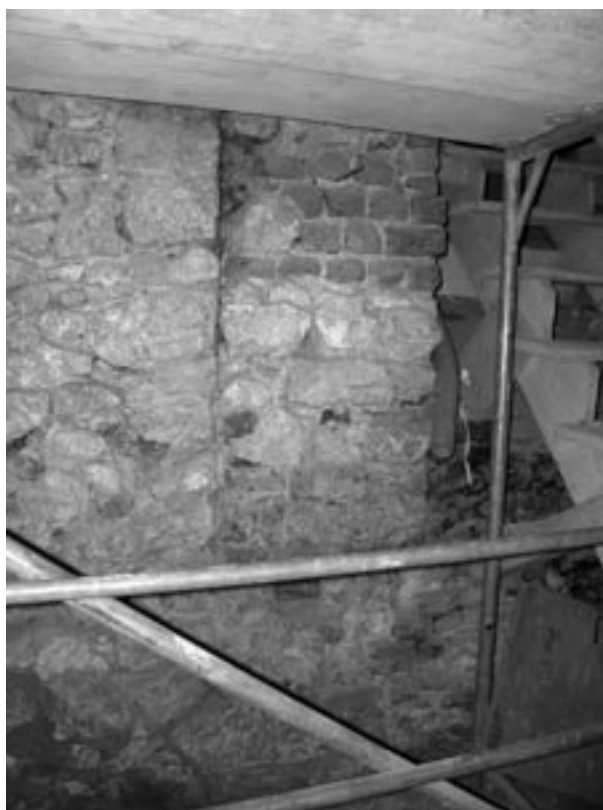
Ryc. 15. Fragment północnej ściany w pomieszczeniu z fazy IV. Lewe ościeże obszernego otworu wyjścia na ulicę Szczepańską, fot. Ł. Holcer

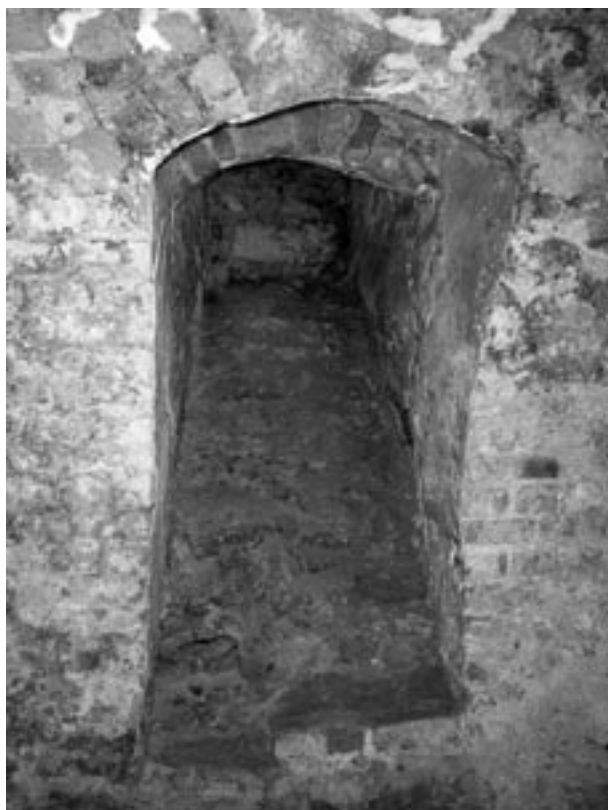
Ryc. 14. Okno zachodnie w północnej ścianie pomieszczenia z fazy IV. Otwór o kamiennych ościeżach i ceglany, odcinkowym wysklepku. Luneta w późniejszym sklepieniu dostosowana do pierwotnego otworu, fot. Ł. Holcer

Obok otworów komunikacyjnych usytuowano po dwa okna (ryc.14; ryc. 17). Aranżacja ta nadal pozostaje wyraźna w ścianie północnej, natomiast we wschodniej (frontowej), poprzez późniejsze rekompozycje, uległa zakłóceniom i jest słabo czytelna (ryc. 16). Najniższą kondygnację wzniesiono z kamienia łamanego, o materiale w zachowanej dotąd strukturze murów na wyższych piętrach, niewiele dotąd wiadomo. Na parterze w odkrywcę w ścianie północnej znaleziono wążek kamienny, jednakże niewielkie i nieliczne sondy badawcze wykonane na poziomie tej kondygnacji, lecz w innych ścianach, wykazują przewagę materiału ceglano (zob. przyp. 4).

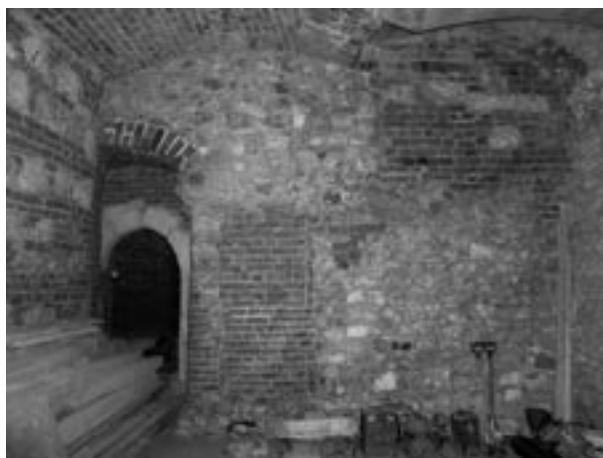
Ryc. 16. Ściana wschodnia w pomieszczeniu z fazy IV. Wtórny portal w wyjściu z budynku, wyżej ceglane nadproże pierwotnego otworu. W górnej części ściany kamienne glify dawnych otworów, fot. Ł. Holcer

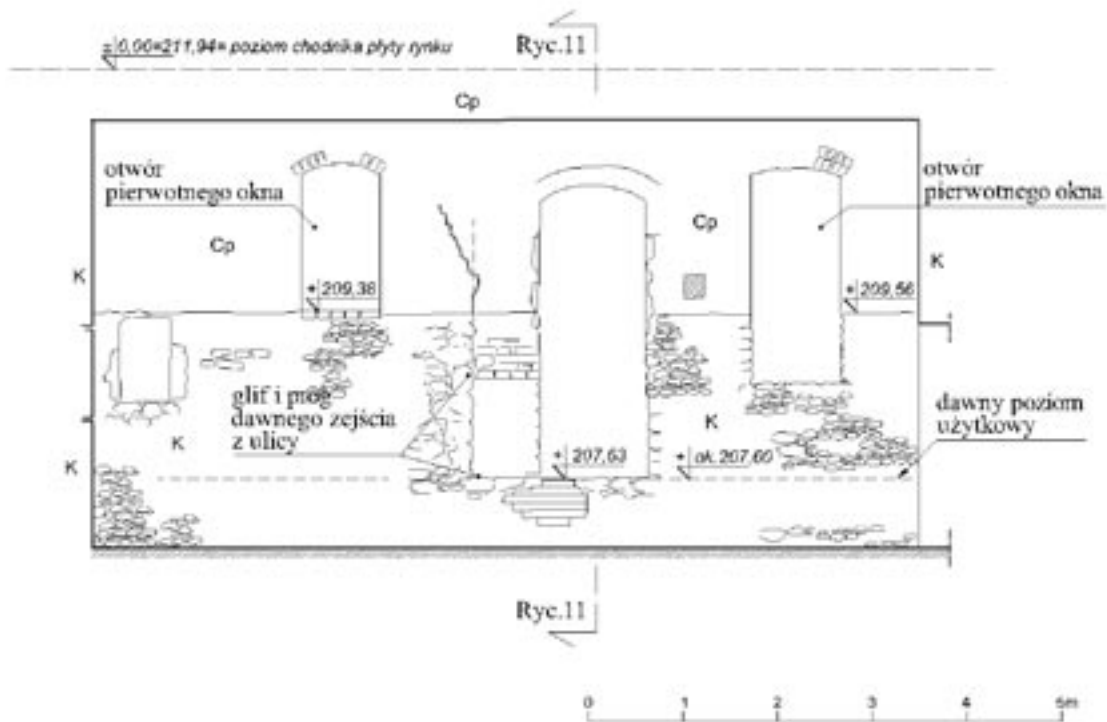
Ryc. 17. Przekrój poprzeczny przez pom. 012, ściana północna

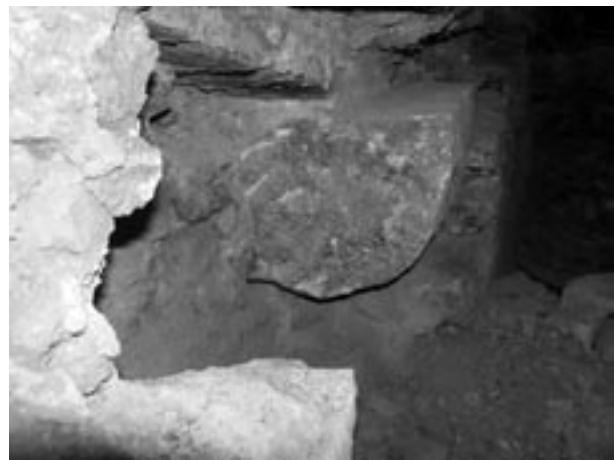
Ryc. 18 Kamienna konsola odsłonięta pod posadzką sieni. Pod przęsłem ściana niższej kondygnacji cofnięta, lico zniszczone, fot. Ł. Holcer

Ze ściany wystaje szereg złożony z jedenastu kamiennych konsol (wapień; ryc. 18), na których wspiera się dziesięć ceglanych przęseł przełamanych w kluczu. W widoku elewacyjnym mają kształt niskich, równoramiennych trójkątów (ryc. 20; ryc. 21). Forma takiego rozwiązania nadproża jest typowa dla początków XIV wieku, stosowana nad otworami najstarszych przejść w obiektach połokacyjnych. Tutaj zastosowano ją nieco później. Bezpośrednio na tak skonstruowanych wysklepkach, w tym samym licu, wzniesiono ceglana ścianę drugiej kondygnacji. Tak więc w niższej partii ściana pozostawała cofnięta o ok. 30 cm względem górnej. Porównanie grubości muru na poziomie obecnego parteru i w piwnicy wykazuje, że pierwotny mur południowy w przyziemiu był stosunkowo cienki. Nie stanowił należytego oparcia dla ciężkiej i rozłożystej kolebki, dlatego można przyjąć, że pomieszczenie w najniższej kondygnacji domu przy ul. Szczepańskiej, w pierwszym etapie nakryto drewnianym stropem. Około połowy XIV wieku lub niewiele później, zdecydowano o jego przesklepieniu. To jedynie przypuszczenia, jednoznaczne rozwiązanie problemu nadal tkwi w pachach sklepienia, pod podłogą parteru, a uzyskanie tych danych jest obecnie niemożliwe.

kie te wsporniki wystają poza górne lico ściany o około 15–17 cm (ryc. 18). Ów niewielki wysięg pozwalał na oparcie belki, lub innego drewnianego elementu konstrukcyjnego. W starszym murze budynku „wieżowego” usytuowanego po stronie przeciwnej, nie natrafiono na najmniejszy ślad po osadzeniu belek stropowych, stąd wniosek, że konsolle mogły pełnić funkcję oparcia dla drewnianej konstrukcji ewentualnego ganku komunikacyjnego.

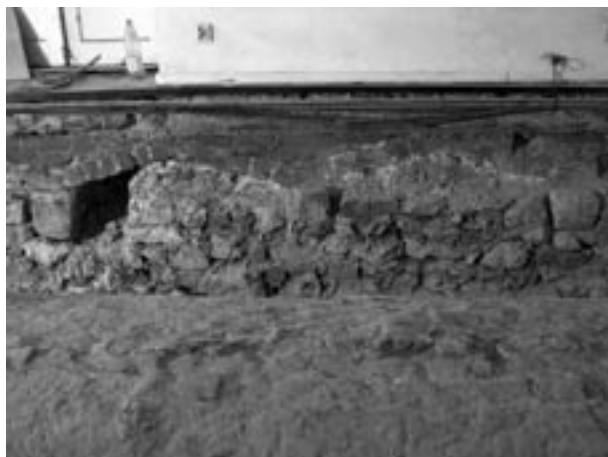
Ryc. 20. Południowa ściana domu z fazy V odsłonięta pod posadzką sieni. Szereg, przelamanych w kluczu, ceglanych przęseł wspartych na kamiennych konsolach, fot. D. Bodzioch

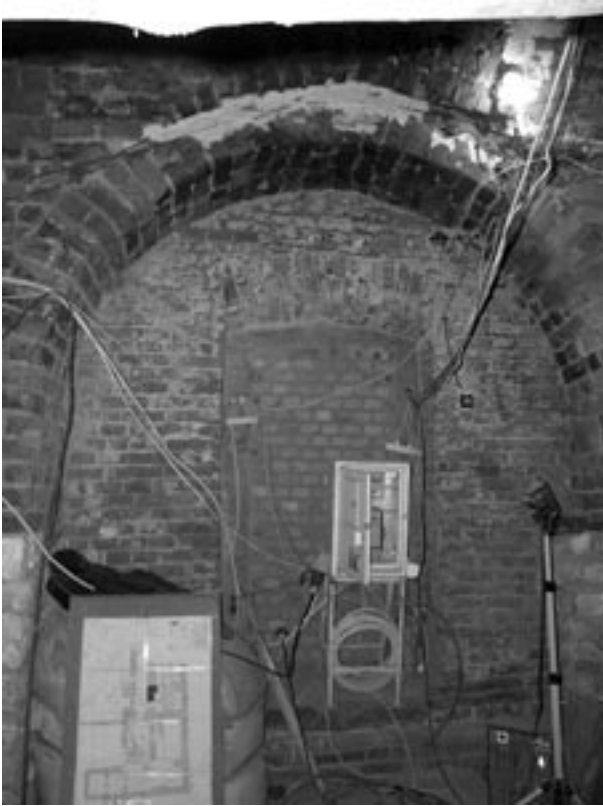
Ryc. 27. Ceglana arkada rozpięta między opłaszczowanym narożnikiem obiektu XIII-wiecznego, a zachodnią elewacją budynku wzniesionego w IV fazie

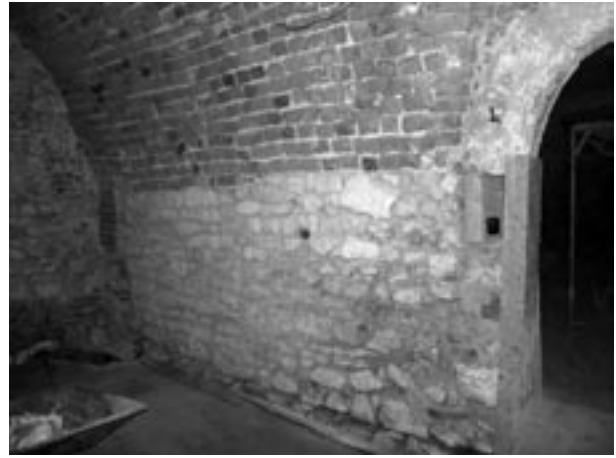
Ryc. 28. Południowo-zachodnia część północnej komory przedproży. Z prawej układ kamiennego wątku dawnej, frontowej elewacji domu z fazy IV. Kolebka sklepienia z cegły XIV-wiecznej, fot. Ł. Holcer

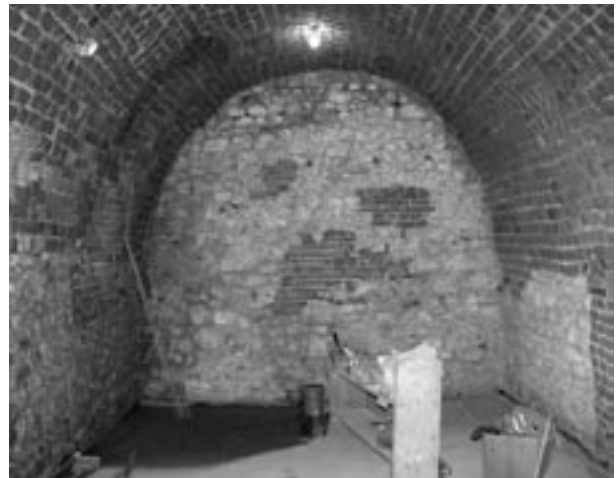
Ryc. 29. Południowa, kamienna ściana południowej komory przedproży. W kolebce sklepienia zaslepiony otwór dawnego okna (zejścia?) wychodzącego na Rynek, fot. D. Bodzioch

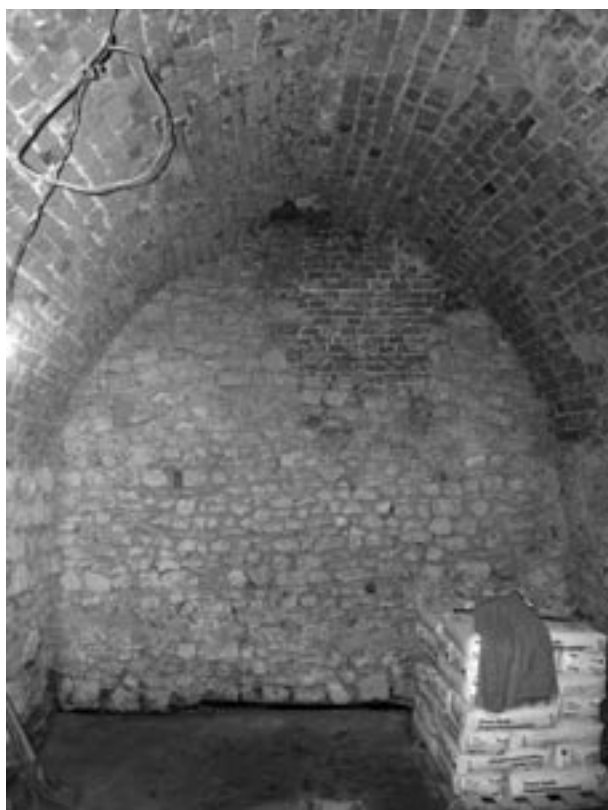
Ryc. 30. Północna ściana komory północnej przedproży. W kamiennym wątku zamurowany otwór dawnego okna otwartego w kierunku ul. Sławkowskiej. Ceglane sklepienie nieco wyostrzone w kluczu, fot. L. Holcer

a dawne przejście wychodzące bezpośrednio na Rynek nadal funkcjonowało w obrębie nowego już założenia architektonicznego. W drugim etapie przedproża wydłużono tak, że objęły swym zasięgiem już całą długość czołowej zabudowy działki. Dostawienie ściany wschodniej do poprzecznej jest wyraźne. Jednocześnie nową część z drugiego etapu, nakryto ceglana kolebką (ryc. 24; ryc. 28). Krótco po tym zdecydowano o wymianie stropu na sklepienie w południowej części. Kolebkę posadowiono znacznie niżej niż w części północnej przedproży. Zamurowano dotychczasowe zejście do południowej piwnicy (ryc. 12), a w ścianie poprzecznej przedproży wykuto otwór komunikacyjny. Z budynku do przedproży prowadziło więc już tylko jedno przejście, nieco późniejsze i funkcjonujące do chwili obecnej (ryc. 13). Z przedproży na Rynek wychodziły okna, usytuowane w kolebce sklepienia na znacznej wysokości względem poziomu we wnętrzu. Ostatnie z nich, skrajnie południowe, z racji nisko schodzących ościeży (wtórnie przemurowanych), mogło pełnić funkcję dodatkowego wejścia od strony Rynku (ryc. 29). Jedno z okien znajdowało się w kamiennej ścianie północnej (ryc. 30). Do fazy tej należałoby

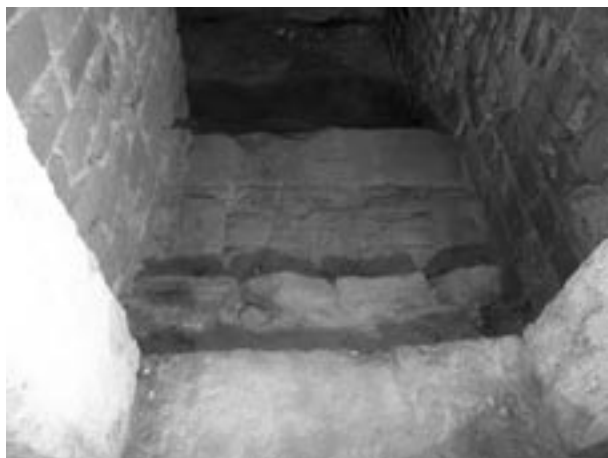
Ryc. 31. Ceglana posadzka i kamienne stopnie we wtórnie wykutym przejściu do XIII-wiecznego domu, fot. L. Holcer

Jeśli założymy, że z końcem XIV stulecia, a najpóźniej w wieku XV, doszło do pogłębienia dotychczasowego poziomu w izbie środkowej i południowej traktu frontowego, i tym samym do obniżenia progów w przejściach do przedproży, wówczas interpretacja związana ze sprawnym funkcjonowaniem komunikacji staje się klarowna. Wydaje się, że pozostawiono dotąd istniejące podłogi lub polepy w komorze narożnej i tylnej, usytuowanej przy ul. Szczepańskiej. W tych pomieszczeniach pogłębienie nastąpiło najwcześniej w czasach nowożytnych. Z analogicznymi przemianami, najczęściej bardzo wyrazistymi, mamy bowiem do czynienia w wielu innych domach Krakowa. W korytarzu przy północnej ścianie XIII-wiecznego domu mieszkalnego nie doszło do znacznego pogłębienia poziomu, a tym bardziej do wyrównania go z pozostałymi. Opłaszczowanie muru wieży posadowiono bardzo płytko, około 60–70 cm poniżej progu wejścia, bezpośrednio na calcu (ryc. 4; ryc. 6). Z chwilą wzniesienia płaszcza, sklepienia i usytuowania portalu w nowym przejściu, nastąpiło wchłonięcie wieży w całość zabudowy. Próg portalu wyznacza więc w przybliżeniu usytuowanie poziomu użytkowego tej piwnicy z 2 połowy XIV wieku; notabene poziom ów funkcjonował do czasów obecnych (ryc. 31). Z analizy porównawczej wynikają dwa zasadnicze wnioski,

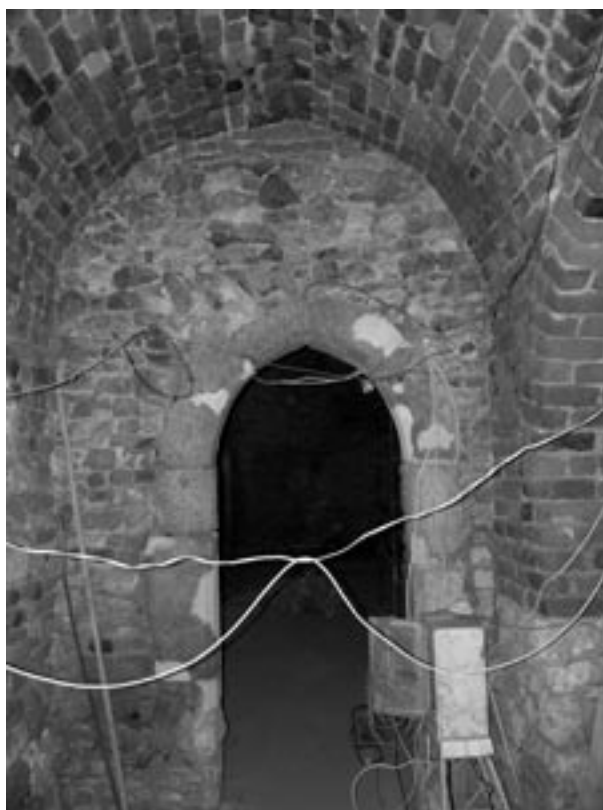
Ryc. 32. Portal w kamiennym wątku zachodniej, zewnętrznej elewacji budynku z IV fazy. Wyżej późniejsze sklepienie z 2 połowy XIV wieku, fot. L. Holcer
