KRZYSZTOFORY

Zeszyty Naukowe Muzeum Historycznego Miasta Krakowa

Klasztor oo. Karmelitów na Piasku w świetle badań archeologicznych w 2006 roku

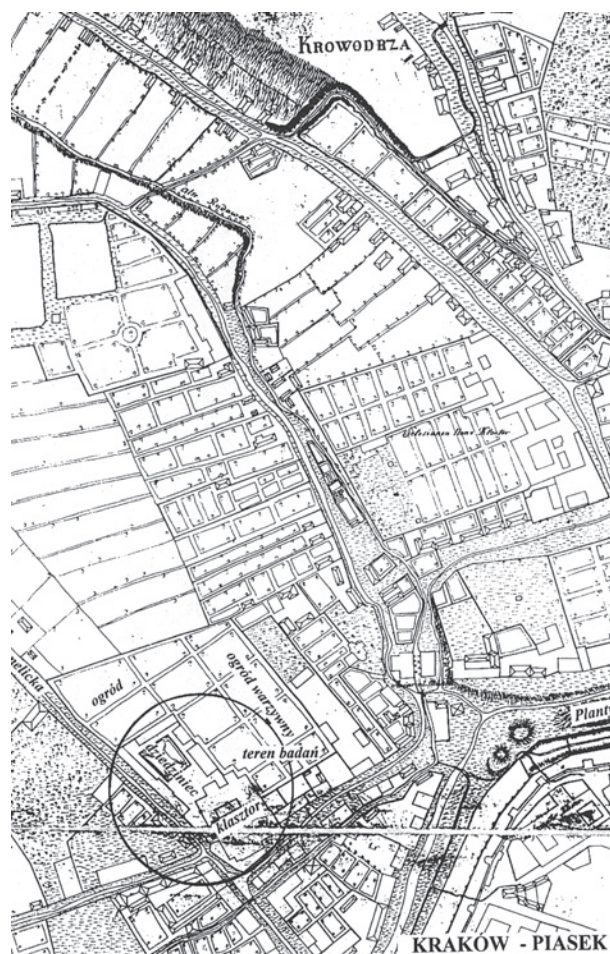
Ryc. 4. Kraków – Piasek, lokalizacja klasztoru oo. Karmelitów w obrębie planu Krakowa z 1796 r., oprac. E. Zaitz

droga, łącząca ogród i zaplecze gospodarcze klasztoru z podwórzem zewnętrznym oraz z traktem komunikacyjnym biegnącym w miejscu obecnej ulicy Karmelickiej (ryc. 2, 3, 4). Bezpośrednio pod brukiem znajdował się nasyp niwelacyjny z okresu budowy wozowni i stolarni. Nakrywał on nadcalcową warstwę humusową. Z kolei ponad brukiem, w gruzowej warstwie niwelacyjnej podścielającej wylewkę betonową, znajdowały się pojedyncze porfirowe kostki brukowe. Mogły one stanowić część nawierzchni domniemanej drogi z ostatniego okresu jej funkcjonowania. Po zbudowaniu „łącznika” między stolarnią i wozownią, drogę zlikwidowano, bruk rozebrano, zaś w jego miejscu wykonano betonową posadzkę – poziom użytkowy wewnątrz obecnej „sztancowni”.

Teren klasztoru między oficyną (wschodnią) a stolarnią był prawdopodobnie pozbawiony zabudowy z XVIII i XIX wieku (por. ryc. 3, 4). Jakies obiekty gospodarcze mogły się tu pojawić dopiero w XX wieku. Były dostawione do muru granicznego (parkanu), czytelny już na wspomnianych planach archiwalnych z 1785 i 1796 roku oraz z lat 1802–1808. Z obiektów wzniesionych w XX stuleciu zachowały się tylko niewielkie partie podmurówek fundamentowych, wykonanych z cegły maszynowej. Po wschodniej stronie tego parkanu znajdują się obecnie garaże. Omawiany teren penetrowany był dwoma wykopami sondażowymi (ryc. 8). Pod betonową wylewką, stanowiącą zapewne poziom użyt-

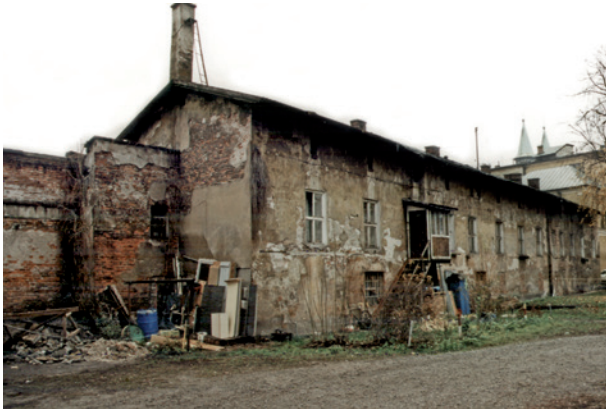
Ryc. 5. Kraków – Piasek, klasztor oo. Karmelitów, widok budynku oficyny od strony dziedzińca gospodarczego; fot. J. Firlet

Po wschodniej stronie oficyny i północnej stronie wozowni znajduje się teren wchodzący w skład dawnych ogrodów klasztornych (ryc. 3, 5). Obecnie bezpośrednio przy ścianie wozowni przebiega droga gospodarcza, wyniesiona kilkadziesiąt centymetrów ponad obszar dzisiejszego ogrodu i sadu. Wzdłuż drogi rosną drzewa owocowe o rozbudowanym systemie korzeni, zaś po jej stronie zachodniej znajdują się garaże i rozmaite zabudowania gospodarcze (kompostownik, spichlerz, pomieszczenia magazynowe). W wykopach zlokalizowanych po wschodniej stronie tych zabudowań rejestrowano piasek calcowy, dawną warstwę humusową oraz wspomniane wyżej nasypy niwelacyjne uformowane po zbudowaniu oficyny klasztornej. Ich głównym składnikiem były

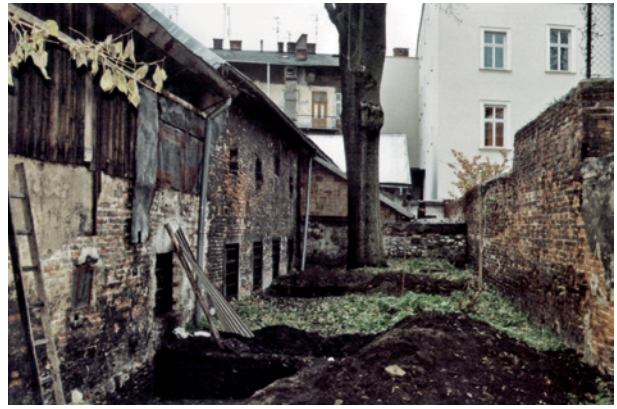
Ryc. 7. Kraków – Piasek, klasztor oo. Karmelitów, teren pomiędzy północną ścianą dawnej wozowni a murem granicznym klasztoru, w trakcie badań w wykopach XVI i XVII, fot. E. Zaitz

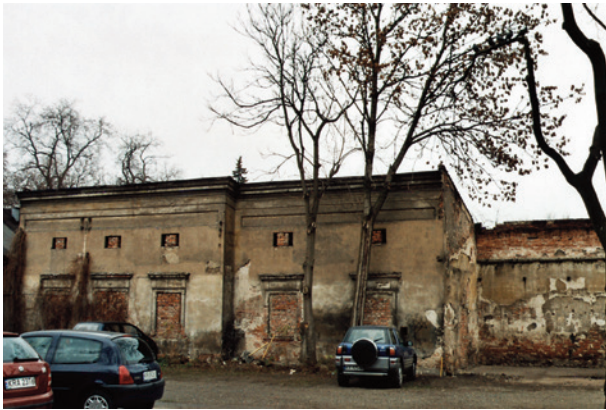
Ryc. 6. Kraków – Piasek, klasztor oo. Karmelitów, budynek dawnej stolarni oraz mur graniczny między nią a oficyną, od zachodu, fot. E. Zaitz

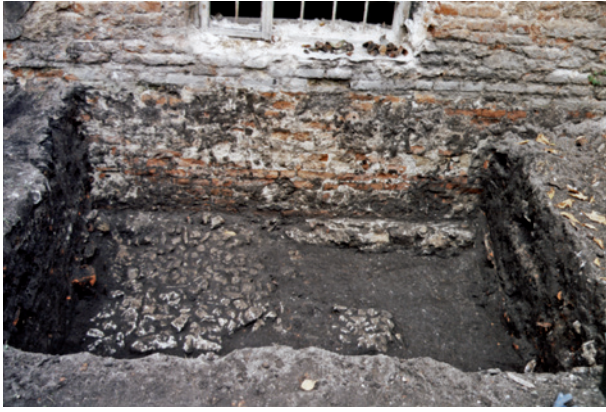
Ryc. 12. Kraków – Piasek, klasztor oo. Karmelitów, oficyna, wykop VI; opaska brukowa przy wschodniej ścianie oficyny (z prawej odcinek fundamentu), fot. E. Zaitz

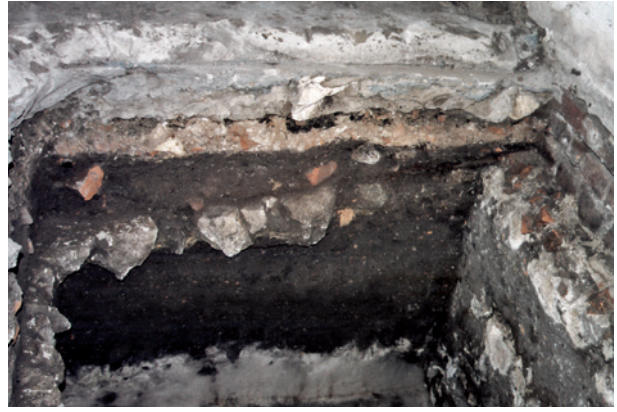
Ryc. 13. Kraków – Piasek, klasztor oo. Karmelitów, dobudówka między wozownią a stolarnią, wykop XXVI; profil wschodni z fundamentem stolarni (z prawej), reliktem bruku i betonowej posadzki, niżej dawna warstwa humusowa nad calcem; fot. E. Zaitz

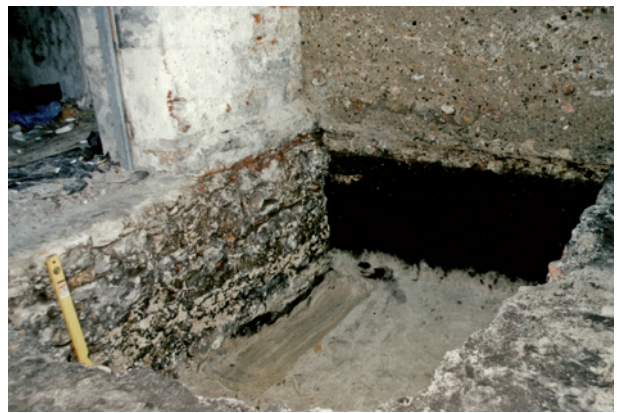
Ryc. 14 Kraków – Piasek, klasztor oo. Karmelitów, wnętrze dobudówki przy wschodniej ścianie oficyny, wykop XIII; północno-zachodnia partia wykopu z fundamentem ściany oficyny i murem południowym dobudówki, poniżej dawna warstwa humusowa i calc; fot. J. Firlet

Plan archiwalny z 1785 roku rejestruje przy ścianie oficyny wschodniej niewielką **dobudówkę** (por. ryc. 3). W jej obrębie wykonano dwa wykopy sondażowe (ryc. 8, 14; wykop XII i XIII). Stwierdzono w nich, że rolę dotychczasowego poziomu użytkowego pełniła betonowa wylewka, położona na posadzce (lub podbudowie?) wykonanej z warstwy cegieł maszynowych. Były one prawdopodobnie ułożone na wylewce zaprawy murarskiej, a następnie całkowicie zalane betonem. Ten fakt uniemożliwił odpreparowa-

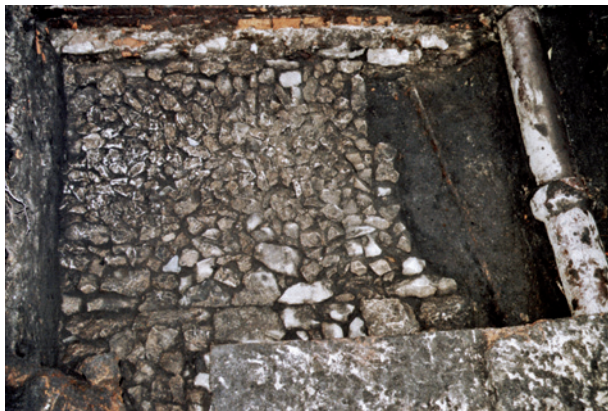
Ryc. 16. Kraków – Piasek, klasztor oo. Karmelitów, ogród po północnej stronie wozowni, wykop XVI; opaska brukowa z rynsztokiem i odsadzką fundamentową północnej ściany wozowni, widok od północy; fot. E. Zaitz

Podobny układ stratygraficzny zarejestrowano w obrębie terenu znajdującego się **południową ścianą wozowni a ogrodzeniem klasztoru** (ryc. 1, 8, 16; wykopy XVI i XVII) i na wschód od stolarni (por. wykopy XV, XVIII i XIX). Na stropie nadcalcowej warstwy humusowej zalegał nasyp niwelacyjny z okresu budowy wozowni i stolarni, jego strop z kolei pełnił rolę poziomego użytkowego od 2 połowy XVIII wieku do okresu międzywojennego XX stulecia. Ponad nim zalegały utwory piaszczyste o brunatnym i ciemnobrunatnym zabarwieniu, różniące się od starszych nasypów udziałem większej ilości gruzu – cegieł, dachówek, zaprawy wapiennej i drobnych kamieni. Nawarstwienia te były bardzo mocno spenetrowane przez korzenie drzew. Spowodowało to odwodnienie i wysuszenie nawarstwień, a tym samym ujednolicenie ich charakteru i zabarwienia. To samo zjawisko wy-

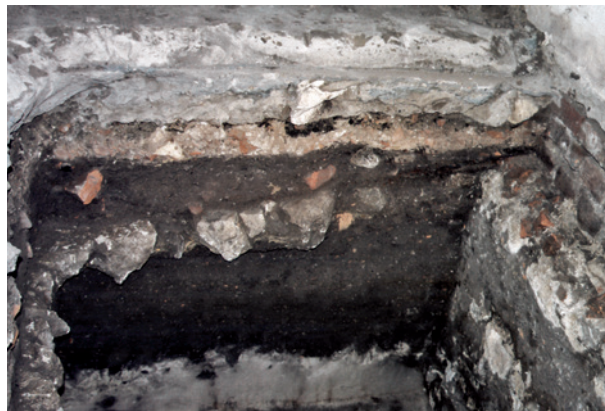
Ryc. 17. Kraków – Piasek, klasztor oo. Karmelitów, wykop XXX, profil południowy; przekrój nawarstwień wewnątrz wozowni, z brukiem i rynsztokiem, przy ścianie zachodniej budowli; rys. K. Zwolska, oprac. E. Zaitz

gieł, zob. ryc. 20) oraz w zachodniej części wozowni (bruk z rynsztokiem; zob. ryc. 17, 18). Obecnie w miejscu dawnych posadzek znajdują się betonowe wylewki oraz drewniane podłogi. Po zewnętrznej stronie omawianych zabudowań poziomy użytkowe były zazwyczaj pozbawione celowego utwardzenia. Resztki bruków i opasek brukowych zarejestrowano tylko przy południowej części wschodniej ściany oficyny (ryc. 9), przy północnej ścianie stolarni (por. ryc. 13) oraz wzdłuż północnej ściany wozowni (por. ryc. 11). W pozostałych partiach zaplecza gospodarczego rolę poziomu użytkowego pełnił strop warstwy II. Był to utwór piaszczysty o nawierzchni ziemnej, pozbawiony celowego utwardzenia. W XX wieku na jego stropie pojawiły się kolejne nasypy, które w niektórych miejscach spowodowały zasłonięcie dolnych partii ceglanych ścian budynków (lokalnie do wysokości nawet 1 m, tj. niemal do parapetów okiennych wozowni; por. ryc. 9, 17).

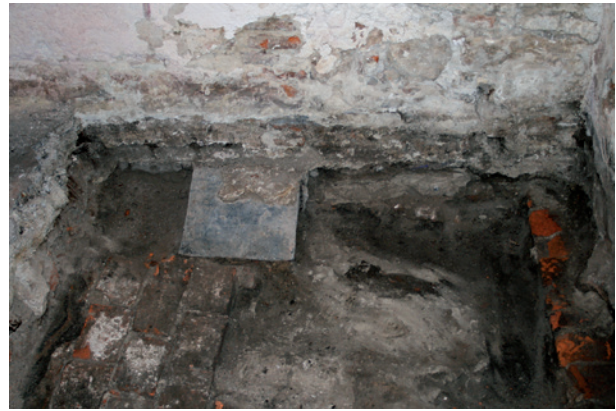
Ryc. 19. Kraków – Piasek, klasztor oo. Karmelitów, wewnątrz wozowni, wykop XXXIII; relikty posadzki z cegły maszynowej, uzupełnionej płytami bazaltowymi (z prawej); fot. J. Firlet

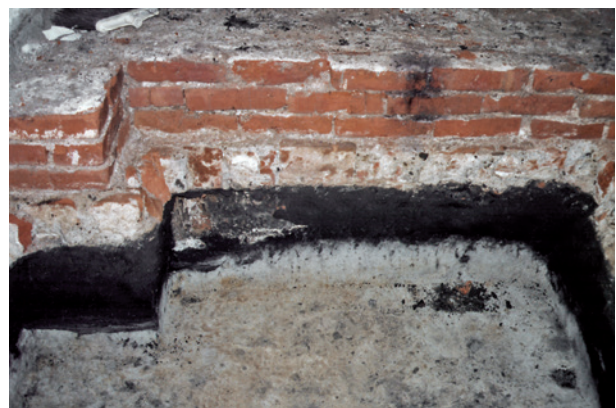
Ryc. 20. Kraków – Piasek, klasztor oo. Karmelitów, wewnątrz oficyny (część północna), wykop XXIV; relikty podmurówki po rozebraniu ceglanej posadzki, poniżej nawierzchni z cegły maszynowej dawna warstwa humusowa nad calcem; fot. E. Zaitz
