# KRZYSZTOFORY

# Kronika konserwatorska. Działania konserwatorskie w zachodnim segmencie zespołu pałacowego Pod Krzysztofory w latach 2011–2014

## From the Conservator's Chronicle. The Conservation of the West Part of the Krzysztofory Palace Complex in 2011–2014

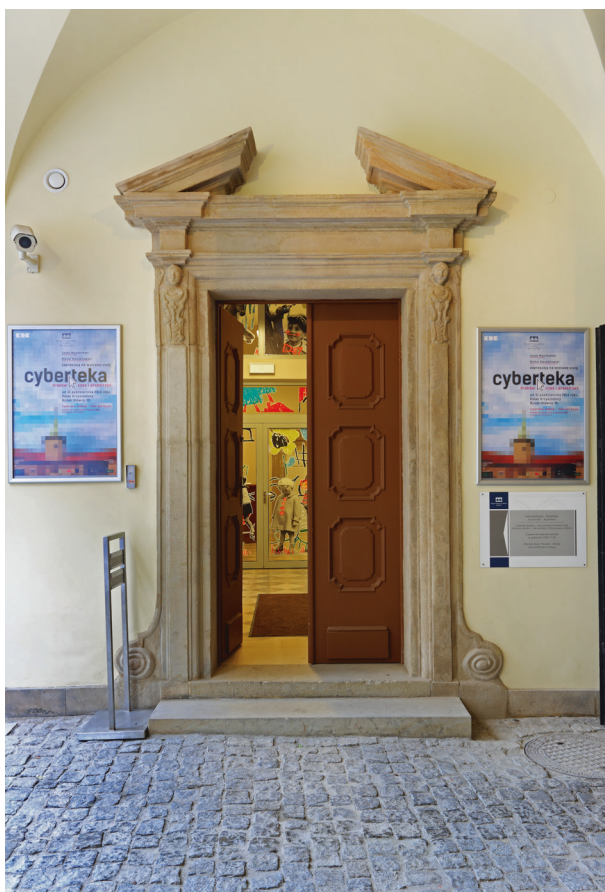
Węście główne z sieni do skrzydła zachodniego, obramione kamiennym portalem, fot. Tomasz Kalarus, październik 2015 r.

<sup>23</sup> Szczurek J.: „Dokumentacja prac konserwatorskich i restauratorskich. Konserwacja barokowego portalu wejścia do skrzydła zachodniego pałacu Pod Krzysztoforą oraz okładziny kamiennej sieni przejazdowej”. Kraków, grudzień 2014, wydruk komputerowy w archiwum WUOZ i archiwum MHK.

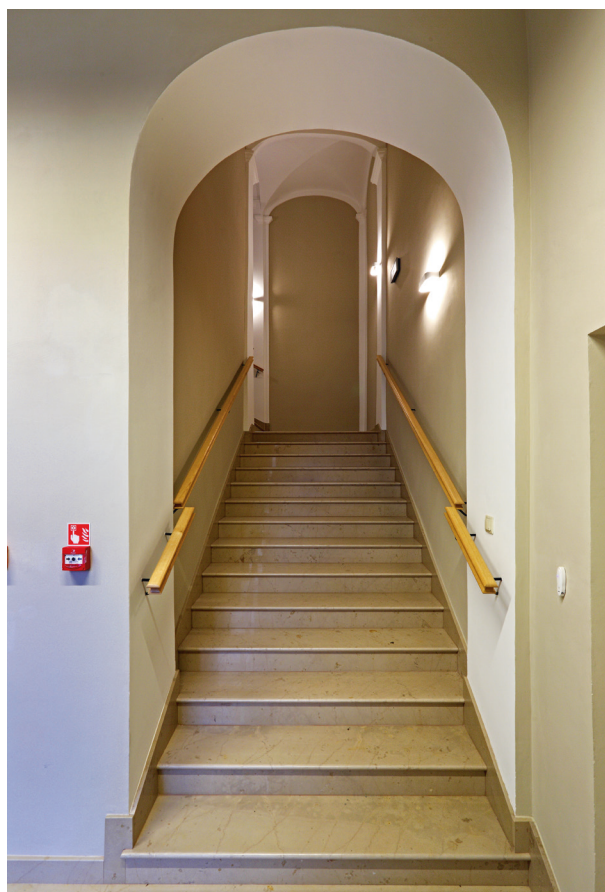
Klatka schodowa w nowej aranżacji kolorystycznej, z nowymi marmurowymi stopnicami, fot. Tomasz Kalarus, październik 2015 r.

skrzydła, na wzór zabytkowych, marmurowe posadzki (tzw. Morawica) w układzie szachownicowym, na schodach i podestach klatki schodowej, w pomieszczeniu traktu środkowego pierwszego piętra oraz w piwnicach; w pozostałych pomieszczeniach (poza przeznaczonymi na cele sanitarne) położono drewniane parkiety taflowe, wykonane na wzór zabytkowych. Nową aranżację kolorystyczną uzyskała klatka schodowa (zaproponowaną przez nadzór inwestorski), dostosowaną do jej charakteru stylowego, podkreślającą detal architektoniczny. Zabiegami renowacyjnymi, z częściami wymianą na nową o formach stylowych, objęto stolarkę drzwiową, z zachowaniem stylowych, esowatych okuć z drzwi wejściowych. Szczególnie ważna dla funkcjonowania skrzydła zachodniego była budowa windy osobowej, dzięki której zarówno odrestaurowane wnętrza, jak i nowo utworzona ekspozycja muzealna *Cyberteka. Kraków – czas*

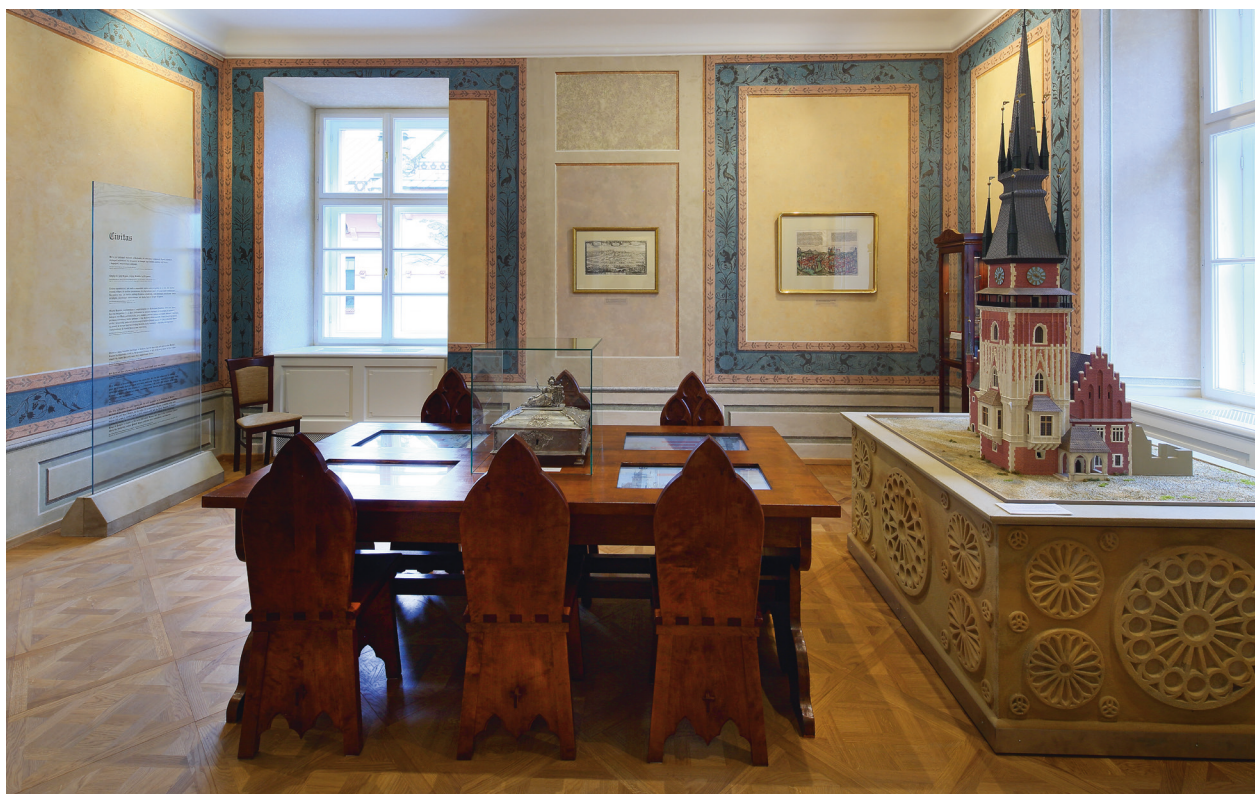
*Sala na pierwszym piętrze skrzydła zachodniego, trakt północny po kompleksowej restauracji, przywracającej pierwotny, stylowy charakter, obecnie znajduje się tu część wystawy Cyberteka. Kraków – czas i przestrzeń, fot. Tomasz Kalarus, październik 2015 r.*

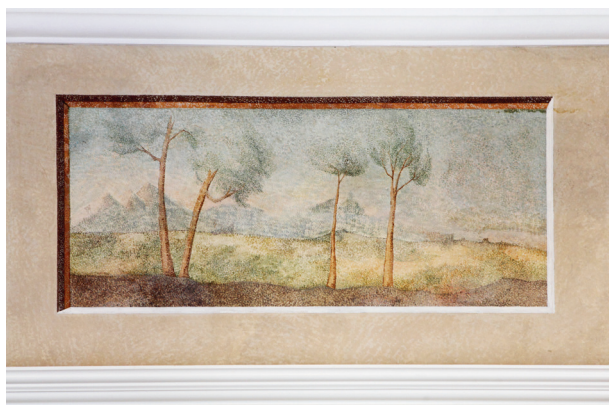
*Supraporta ponad drzwiami łączącymi pomieszczenia pierwszego piętra traktu północnego z widokiem pejzażowym, zrekomponowany w trakcie prac konserwatorskich, fot. Tomasz Kalarus, październik 2015 r.*

kompozycji, stan zachowania oraz technologię malowideł, po licznych dyskusjach w gronie komisji podjęto decyzję o sposobie uzupełnienia ubytków warstwy malarskiej metodą rekonstrukcji przez uzupełnienie motywów zniszczonych techniką graficzną kreski lub kropki, jak też przez miejscowe scalenie naśladowcze w obszarze architektonicznych ram kompozycji, pozostawiając bez retuszu słabo zachowane i nieczytelne partie pejzażowe w tzw. oknach. Tak opracowanym dekoracjom przywrócono (w pięciu wymienionych pomieszczeniach) walor estetyczny i zabytkowy jako świadectwo życia i gustów mieszkańców niegdyśjszych „komnat”, w których dzięki iluzjonistycznym kompozycjom uzyskiwano optycznie poszerzoną przestrzeń, a wielobarwne motywy ornamentalne, z mnóstwem uroczych ptaszków i owoców, bawiły oko i podnosiły komfort<sup>22</sup>. Na szczególne

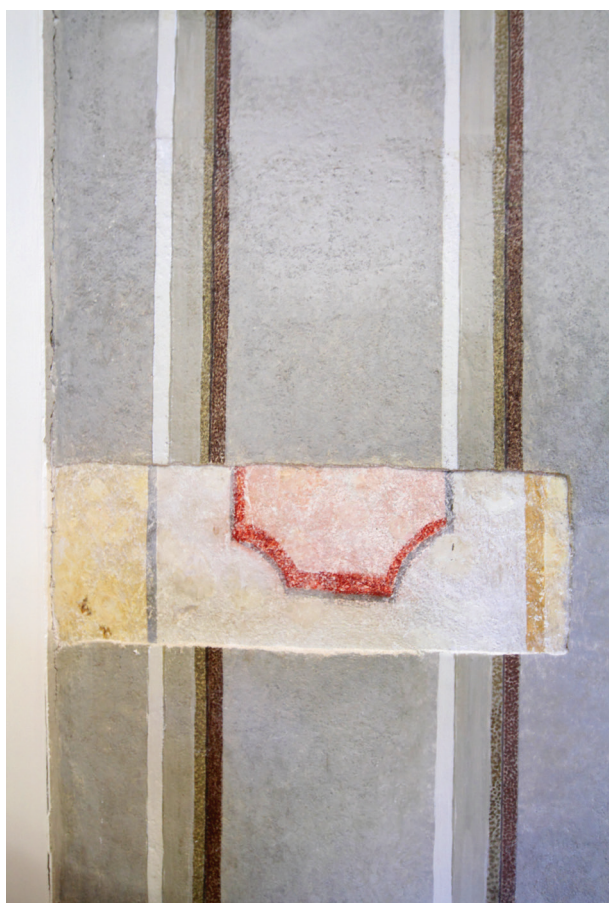
*Fragment dekoracji malarskiej, tzw. świadek dokumentujący odkryte nawarstwienia polichromii, zachowany w przejściu pomiędzy salami pierwszego piętra w trakcie północnym, fot. Tomasz Kalarus, październik 2015 r.*

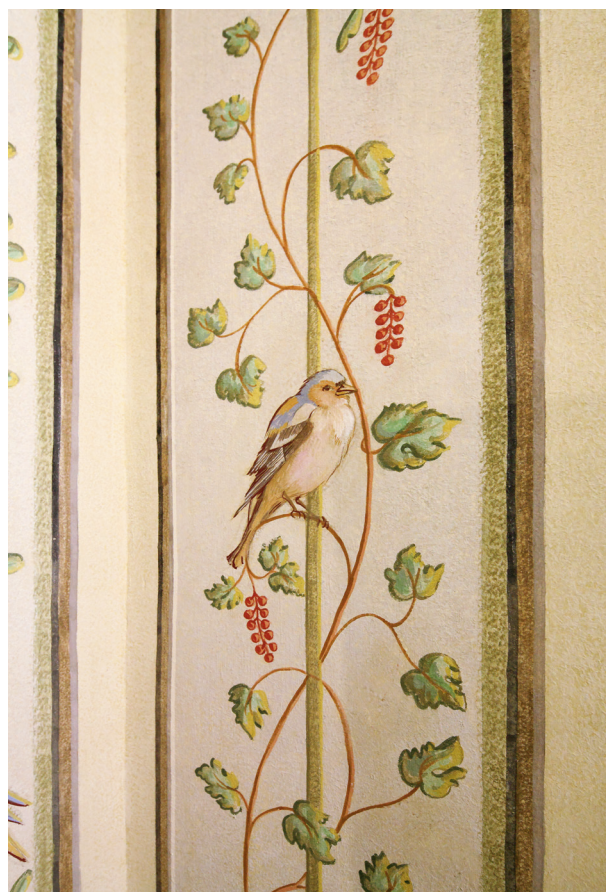
*Fragment dekoracji malarskiej w sali na drugim piętrze traktu północnego z motywem ornamentalnym wici roślinnej i egzotycznych ptaszków (por. artykuł Małgorzaty Kaczmarczyk i Katarzyny Gwóźdź w niniejszym tomie), fot. Tomasz Kalarus, październik 2015 r.*

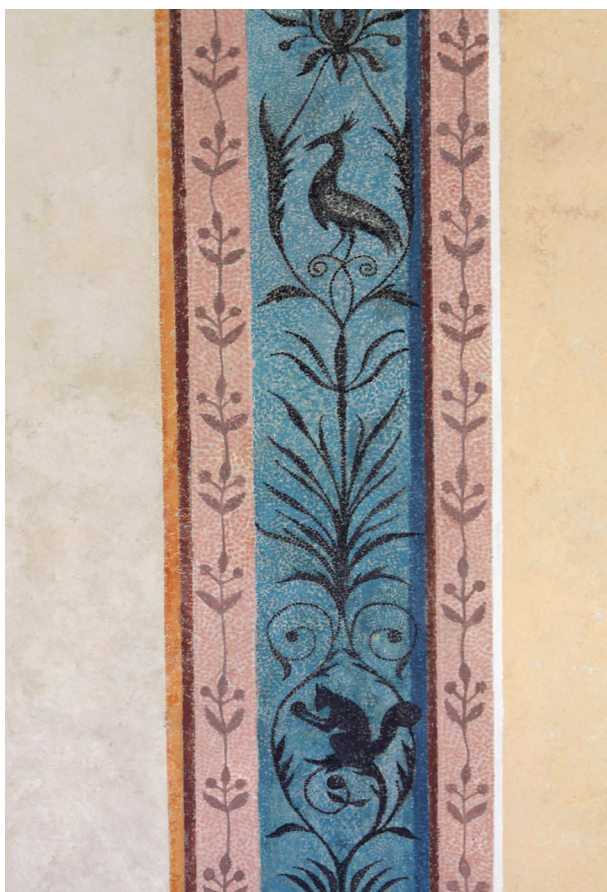
Fragment dekoracji malarskiej sali na pierwszym piętrze traktu północnego, z powtarzalnym ornamentem roślinnym z motywem wiewiórki i pawia, fot. Tomasz Kalarus, październik 2015 r.

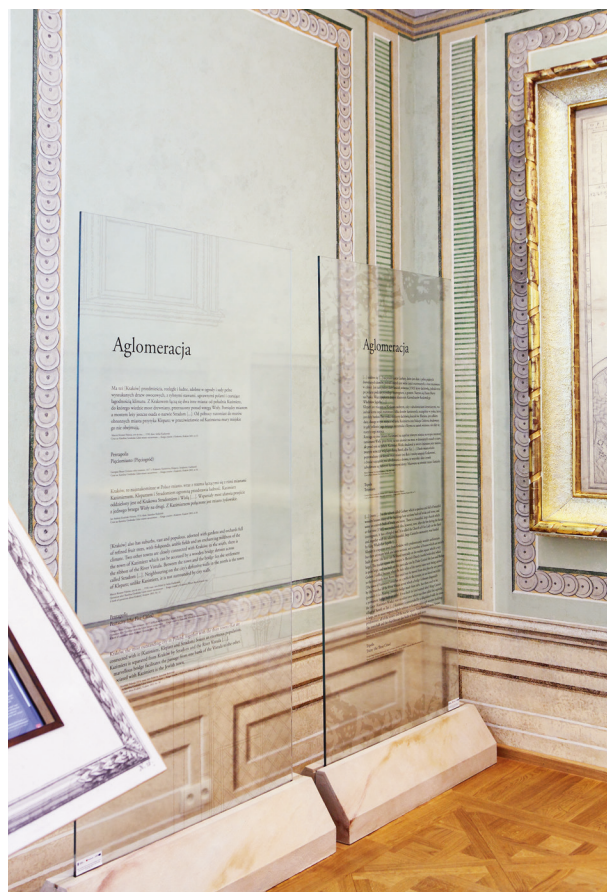
Fragment dekoracji malarskiej w narożnej sali drugiego piętra traktu południowego z motywem ornamentalnym, tzw. cekinowym, fot. Tomasz Kalarus, październik 2015 r.
