KRZYSZTOFORY

Zeszyty Naukowe Muzeum Historycznego Miasta Krakowa

Kościół św. Szczepana w świetle wyników architektonicznych nadzorów badawczych dokonanych podczas prac realizacyjnych nowej aranżacji placu Szczepańskiego w 2009 roku

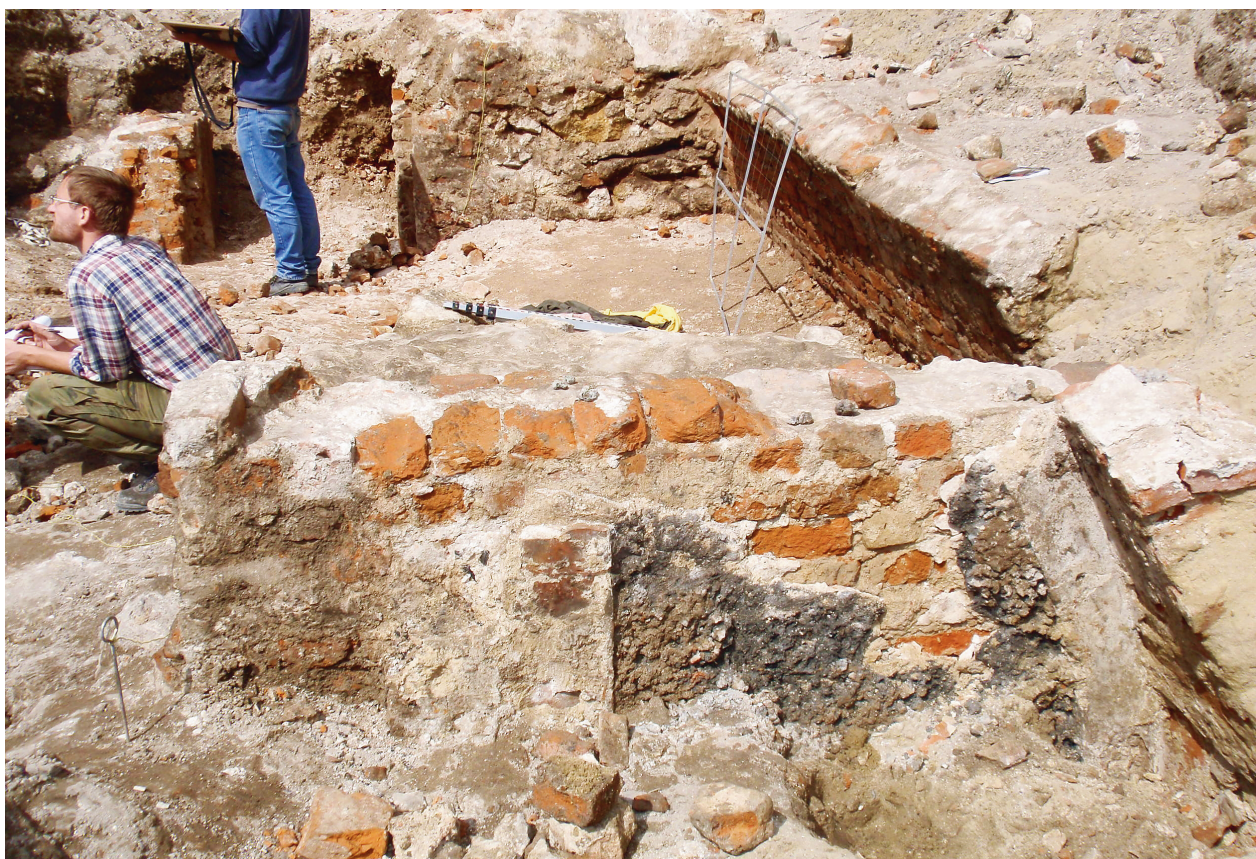
Wykop z dawną piwniczką i ścianą kaplicy (?), fot. Maria Bicz-Suknarowska

Odkopana piwnica o wymiarach 400 na 440 cm ze ścianami w wątku kamiennym przekryta była ceglany sklepieniem kolebkowym o osi północ – południe. Sklepienie oparto o odsadzki w ścianach wschodniej i zachodniej. Szerokość odsadzki równa jest długości cegły palcówki o wymiarach 7,5–8 na 12,5–14 na 26–27 cm. Układ cegieł w sklepieniu główkowy. W ścianie północnej znajduje się przejście do pomieszczenia sąsiedniego. Przejście to wyposażone było niegdyś w kamienny portal, o czym świadczą charakterystyczne gniazda po bokach. Wspomniane gniazda i obudowa przejścia wykonane są z cegły o różnych wymiarach, co świadczy o jego wtórnym powstaniu lub poszerzeniu. W narożniku północno-wschodnim w pasze sklepienia znajduje się niewielki szybik, zapewne okienka w stronę ulicy. Jego szerokość wynosi około 40 cm. Wykonany został równocześnie ze sklepieniem, czego dowodzi staranne opracowanie ościeży i ukośnego parapetu. Przy narożniku południowo-zachodnim w ścianie zachodniej szybik okienka prowadzącego na dziedziniec wewnętrzny. W ścianie południowej o wątku kamiennym wtórnym przekute przejście do pomieszczenia od strony południowej. Pomieszczenie to

nie zostało odkopane, co jest wielką stratą dla informacji o zespole jezuickim. Niewielki wykop przy narożniku południowo-wschodnim odsłonił bardzo interesujące elementy wystroju tego pomieszczenia. Od strony wschodniej widoczny fragment dawnego ceglano-ceglanego sklepienia o nieznanym konstrukcji. Ściana południowa o wątku kamiennym miała licówkę ceglano-ceglaną z cegły o różnych wymiarach, przeważnie palcówki, o układzie nieregularnym. W licówce tej, pokrytej tynkiem, wyraźnie wyznaczono tynkową wnękę, zamkniętą łukiem odpowiadającym krzywiznie sklepienia. Obrys wnęki o szerokości 15 cm wykonany był w formie pasa o gładkim tynku. Wypełnienie reszty powierzchni stanowił nieznany zwęglony materiał, rodzaj czarno-czerwonego żużla, świadczący o jakiejś dekoracji wypełniającej wnękę, zniszczonej podczas pożaru. Materiał ten znajdował się na cieniutkiej warstwie tynku⁹. Wnękę ta została później przedzielona na pół rodzajem lizeny o grubości 25 cm, przymurowanej do dawnego wypełnienia wnęki. Być może wiązało się to ze zmianą układu sklepienia. Ślad podobnego rozwiązania wnęki w ścianie wschodniej sugeruje, że było tu sklepienie krzyżowe na gurtach. Dalszy fragment wspomnianej ściany północnej odsłonięto w płytkim wykopie w głębi placu. Tu jednak wykop był tak niewielki, że można było tylko stwierdzić podobieństwo wątku i ślad wnęki.

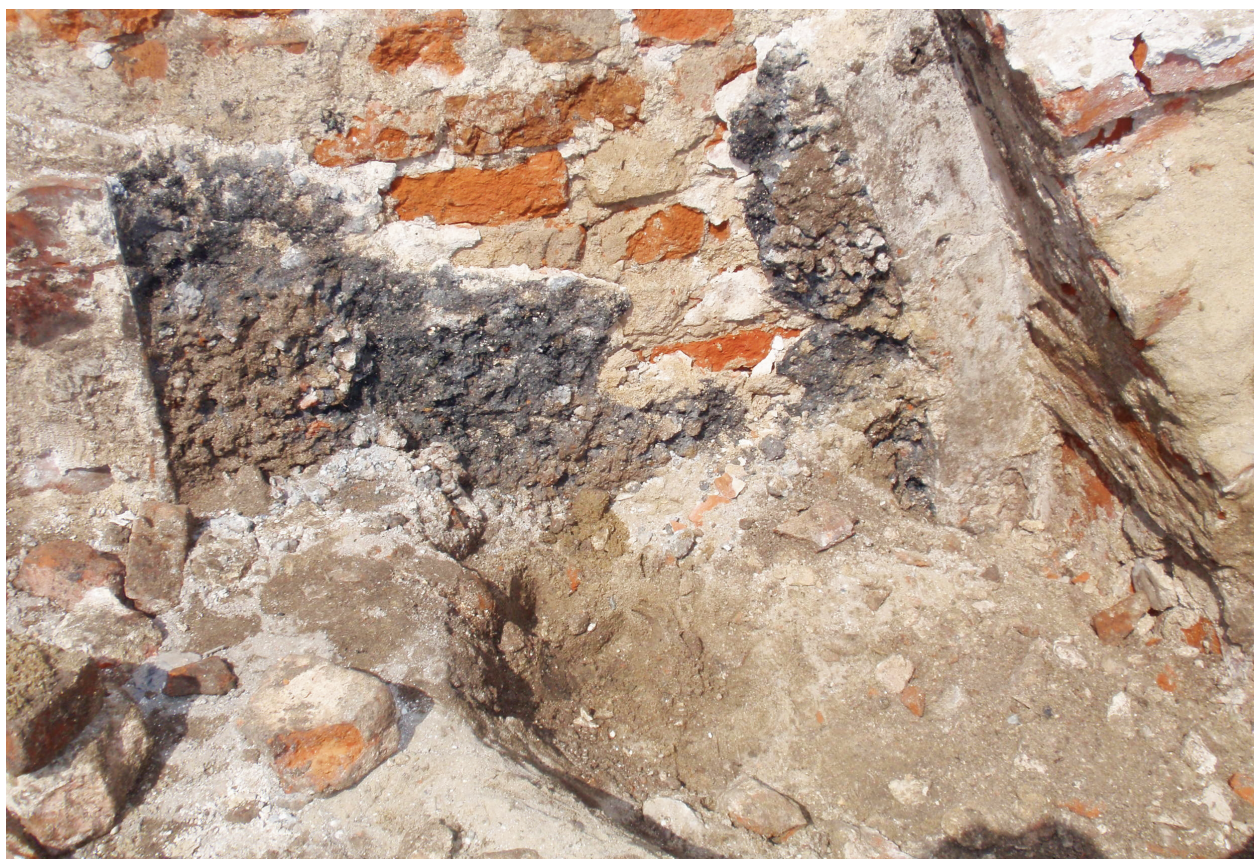
Zbliżenie wnętrza z tynkiem i spaloną dekoracją o nieznannej formie i materiale, fot. Maria Bicz-Suknarowska

⁹ Próbkę tego żwęglenia zostały przekazane do rozpoznania na Akademii Górniczo-Hutniczej, nie wiadomo jednak, jakie były ich wyniki.
