# KRZYSZTOFORY

# Co pozostało z nowicjatu Karmelitów przy ulicy Garbarskiej w Krakowie

What Has Remained of the Carmelite Novitiate on Garbarska Street in Kraków

The paper recounts the architectural survey carried out in 2016 by Marek Cempla's studio in collaboration with the author. The survey was commissioned by the Małopolskie Voivodeship Chief Conservator Office in Kraków in connection with the development plans for the corresponding part of the complex. The survey encompassed the premises available from the chancel and the external walls of each of the buildings. It has revealed that parts of the building of the former novitiate have been preserved in the walls of the building at the front of the complex. Also, the architectural survey has shown how that part of the complex evolved in relation with the chancel.

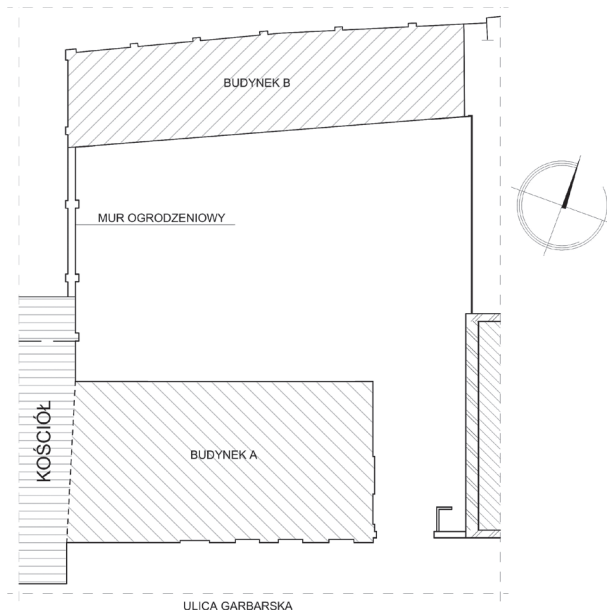
Ryc. 1. Plan z zaznaczeniem obiektów będących przedmiotem badań. Oprac. Łukasz Szatanek na podstawie: Cechosz Stanisław, Holcer Łukasz, Szatanek Łukasz: „Budynki gospodarcze na terenie klasztoru O.O. Karmelitów na Piasku w Krakowie. Wyniki badań architektonicznych”. Kraków 2015, rys. 1

Obiekty będące przedmiotem badań architektonicznych i artykułu zlokalizowane są przy ulicy Garbarskiej 15 w Krakowie. Graniczą one od strony wschodniej z masywem wschodnim kościoła Nawiedzenia NMP na Piasku (ryc. 1).

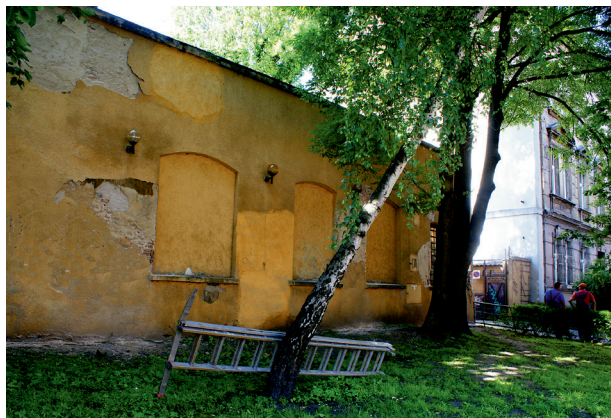
Ryc. 2. Widok budynku przedniego od strony ul. Garbarskiej, w tle kamienica zlokalizowana pod nr. 13, fot. Łukasz Szatanek, 2015

Budynek A zlokalizowany jest w pierzei ulicy Garbarskiej i pełni funkcję myjni samochodowej (por. ryc. 2). Dostępny jest od strony niewielkiego podwórza znajdującego się po jego północnej stronie. Do wnętrza prowadzą dwa prostokątne, obszerne otwory bramne, zamykane drzwiami dwuskrzydłowymi, oraz jedno prostokątne wejście do niewielkiego pomieszczenia socjalnego, zlokalizowanego we wschodniej części obiektu (pomieszczenie nr A.4). Jednoprzestrzenna część środkowa z dwiema bramami jest przekryta płaskim stropem opartym na dwóch filarach (pomieszczenie nr A.3). W zachodniej części budynku znajdują się dwa przesklepione pomieszczenia, przylegające go masywu wieżowego i dostępne jedynie od strony prezbiterium kościoła (pomieszczenia nr A.1, A.2). Elewacja tylna tego budynku, z prostokątnym

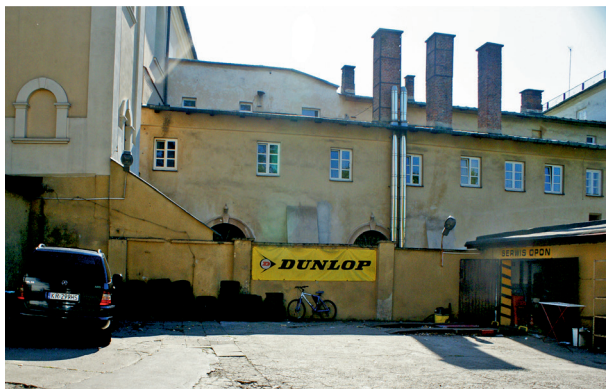
Ryc. 3. Widok placu wewnętrznego w kierunku zachodnim. Po lewej stronie fragment budynku przedniego (myjni), na wprost mur ogrodzeniowy z dolną partią wieży północnej i wschodnim skrzydłem klasztornym w głębi. Po prawej stronie budynek biurowy, fot. Łukasz Szatanek, 2015

Natomiast drugi obiekt (B), położony w głębi działki, pełni funkcję biurową oraz magazynową (ryc. 3). Plac pośrodku oddzielony jest od strony zachodniej ogrodzeniem od posesji należącej do kamienicy zlokalizowanej pod adresem Garbarska 13. Całość od strony wschodniej graniczy z boczną ścianą sąsiedniej kamienicy i niewielkim ogrodem na jej tyłach. Wjazd na teren działki znajduje się od strony ulicy Garbarskiej, przy granicy z budynkiem sąsiednim. Część pomieszczeń (A.1 i A.2) znajdujących się w parterowym budynku przednim jest dostępna jedynie od strony kościoła – przejście w prezbiterium za głównym ołtarzem. Pomieszczenia te bezpośrednio przylegają do wschodniej ściany prezbiterium i obu wież.

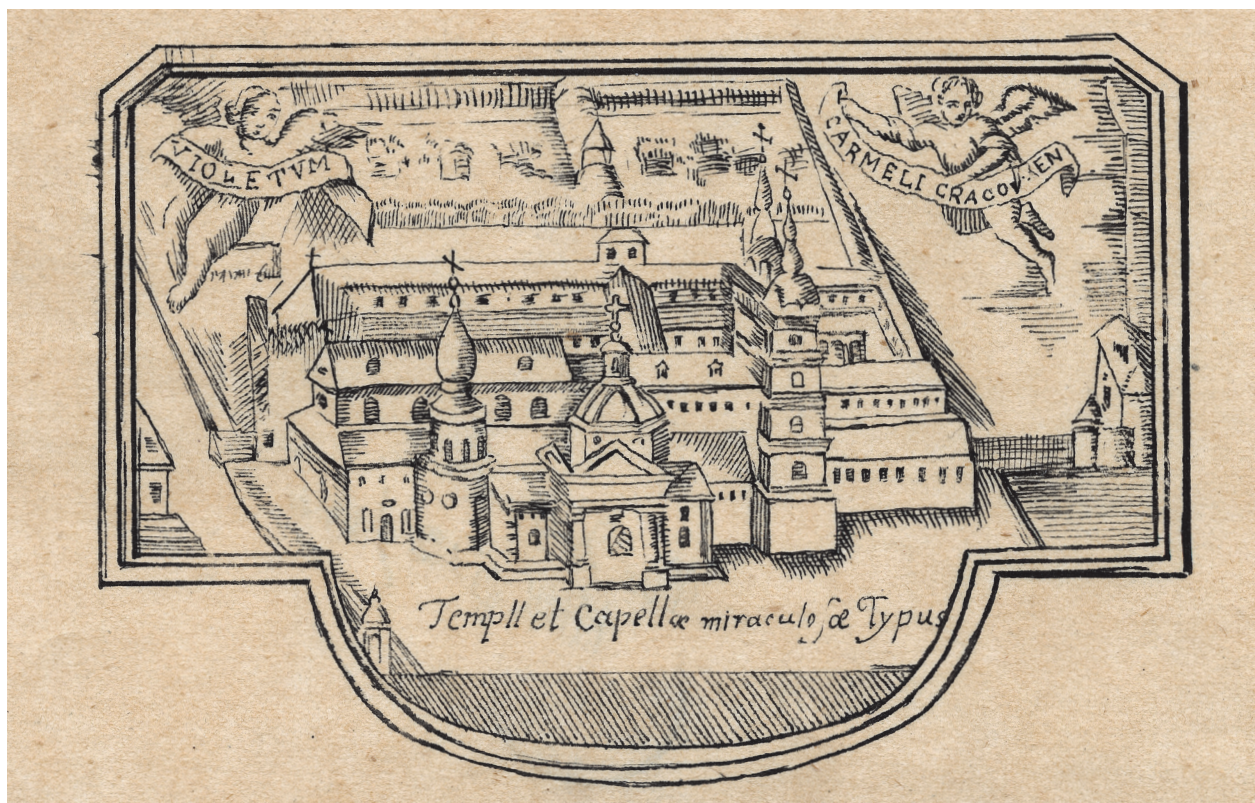
Ryc. 4. Przerys z XIX w. na kalce fragmentu drzeworytu Basiliusa przedstawiającego założenie klasztoru Karmelitów na Piasku w Krakowie – obraz Matki Boskiej, widok kościoła i klęczących króla Władysława Jagiełłę i Jadwigę, od prawej strony widoczne zabudowania nowicjatu, ok. 1670; w zbiorach MHK, nr inw. MHK-512/VIII

Jednym z pierwszych przedstawień zabudowań nowicjatu jest rycina pochodząca z połowy XVII wieku (ryc. 4). Ukazuje ona całe założenie OO. Karmelitów na Piasku w ujęciu perspektywicznym z góry (z lotu ptaka). Jest to niezwykle cenne źródło ikonograficzne, choć nie pozwala na jednoznaczne określenie funkcji poszczególnych obiektów ani ustalenie ich dokładnej lokalizacji.

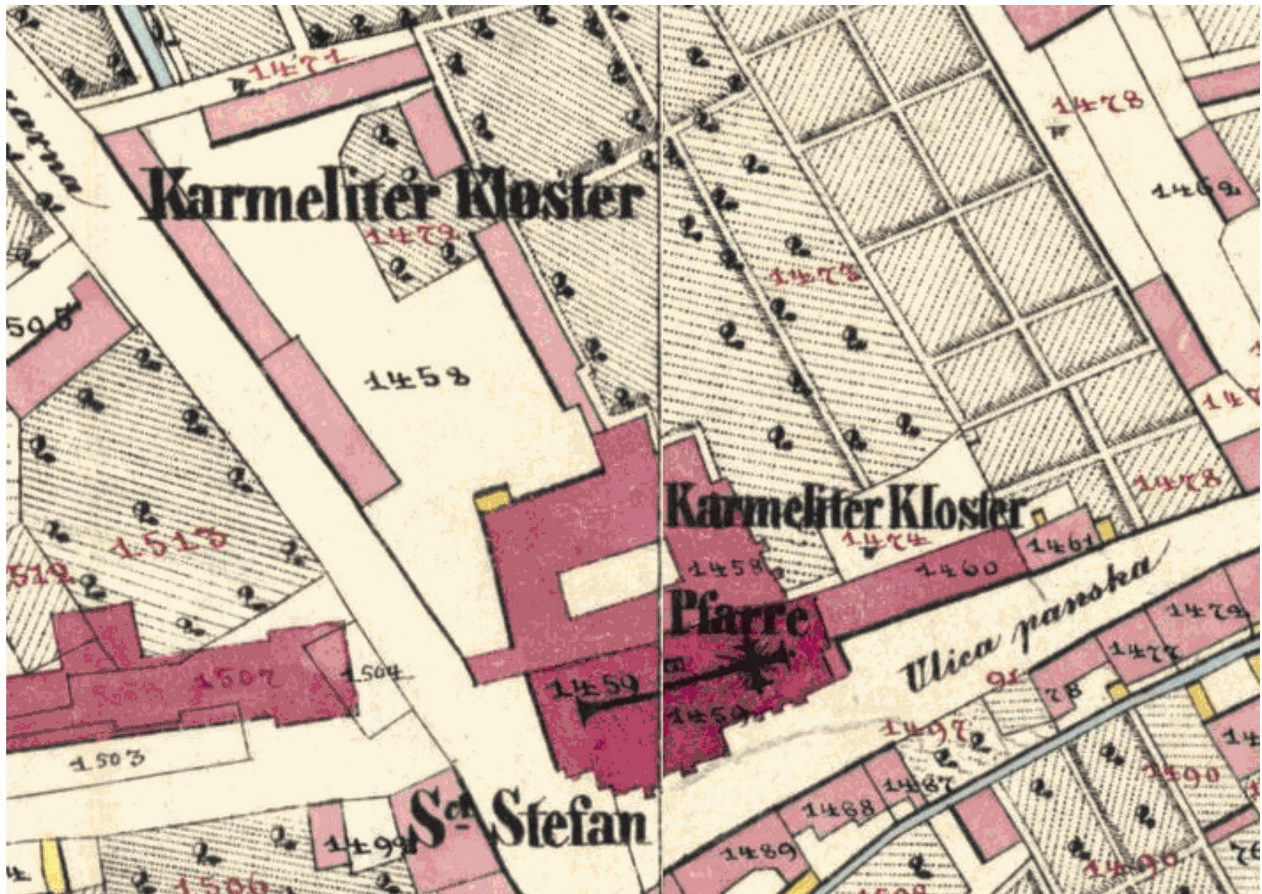
Ryc. 5. Fragment planu Krakowa z roku 1848 przedstawiający zabudowania Karmelitów na Piasku; w zasobie ANK, *Stadt Krakau mit den Vorstädten Kleparz, Czarna Wieś, Piasek (...)*, Kataster galicyjski, sygn. 29/280/0/9.1/1152, zbiory udostępnione w internecie: <http://minakowski.pl/bardzo-dokladny-plan-krakowa-z-1847-48-r/> [dostęp 10 września 2016]

nego przeniesiono też sprzęty liturgiczne oraz inne elementy wyposażenia, a w budynku nowicjatu urządzono probostwo dla parafii św. Szczepana<sup>4</sup>. Plany austriackie Krakowa (1848), obejmujące również tę część miasta, zawierają najwięcej informacji dotyczących stanu, wyglądu oraz sposobu użytkowania dawnego nowicjatu karmelitańskiego<sup>5</sup> (ryc. 5).

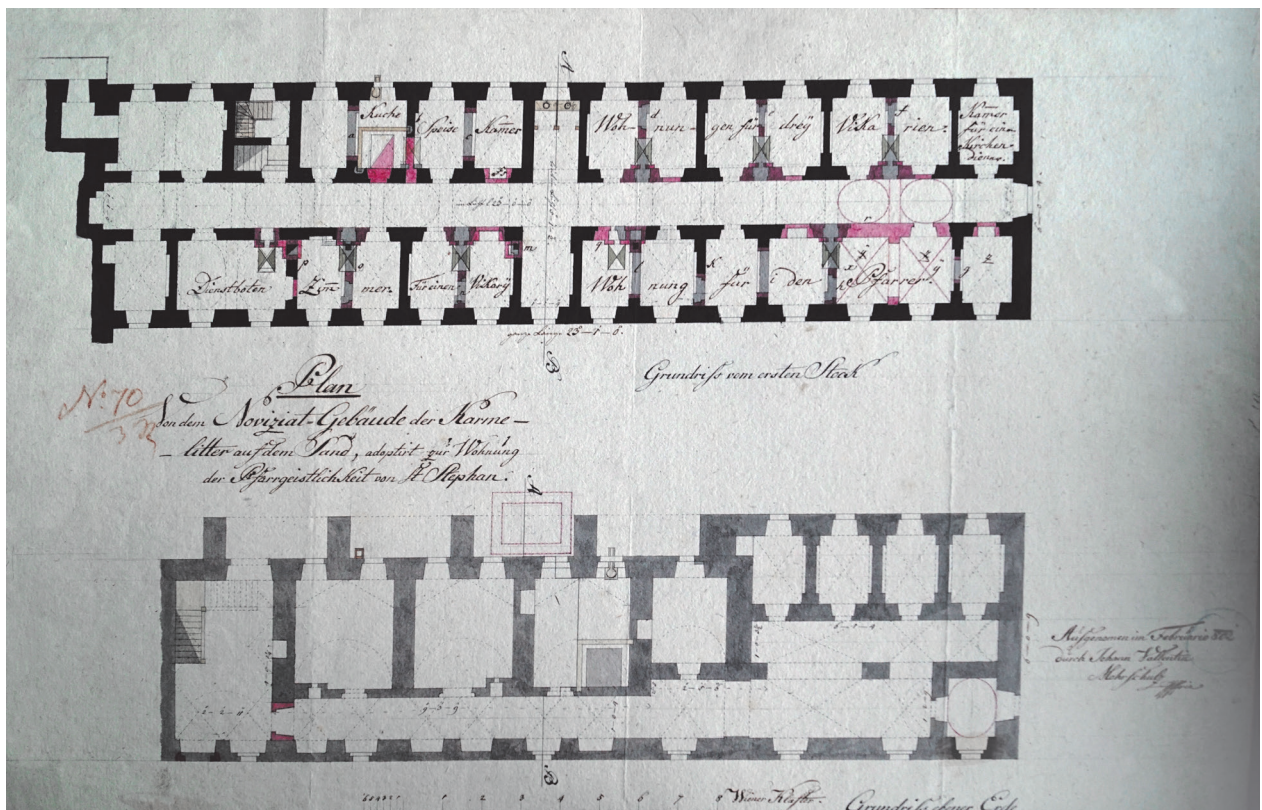
Ryc. 6. Rzut parteru i pierwszego piętra nowicjatu z 1802 r.; w zasobie ANK, *Plan von dem Noviziat – Gebäude der Karmelitter auf dem Sand adoptirt zur Wohnung der Pfarrgeistlichkeit von St. Stephan*, 1802, sygn. 17344

W latach 1802 i 1803 wykonano plany nowicjatu w związku z przebudową budynku i zmianą właścicieli budynku. Przedstawiają rzuty parteru i pierwszego piętra oraz przekroje poprzeczne budynku (ryc. 6–8).

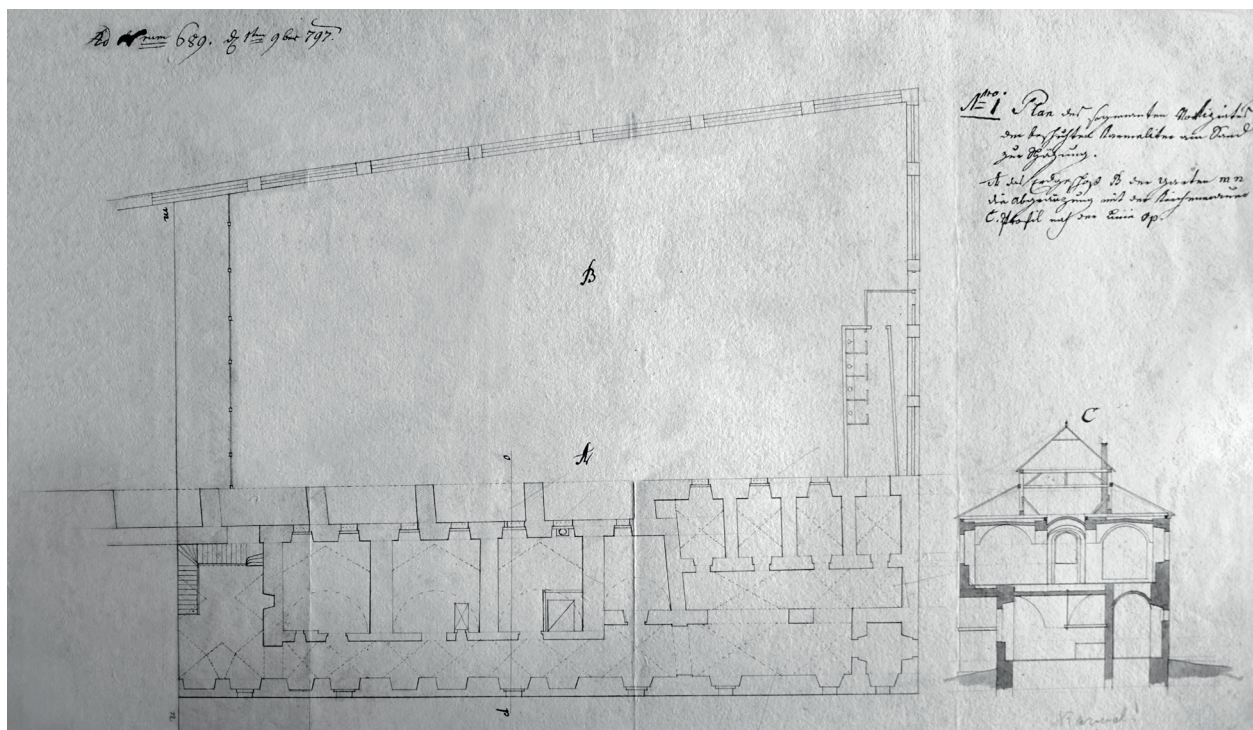
Ryc. 7. Rzut parteru i przekrój poprzeczny nowicjatu z 1803 r.; w zasobie ANK, *Plan von dem neuen Noviziatgebäude der Karmelitter auf dem Sand, zur Unterbringung der gegenwärtig in dem Lazaruspital untergebrachten. Waisenkinder*, 1803, sygn. 17345

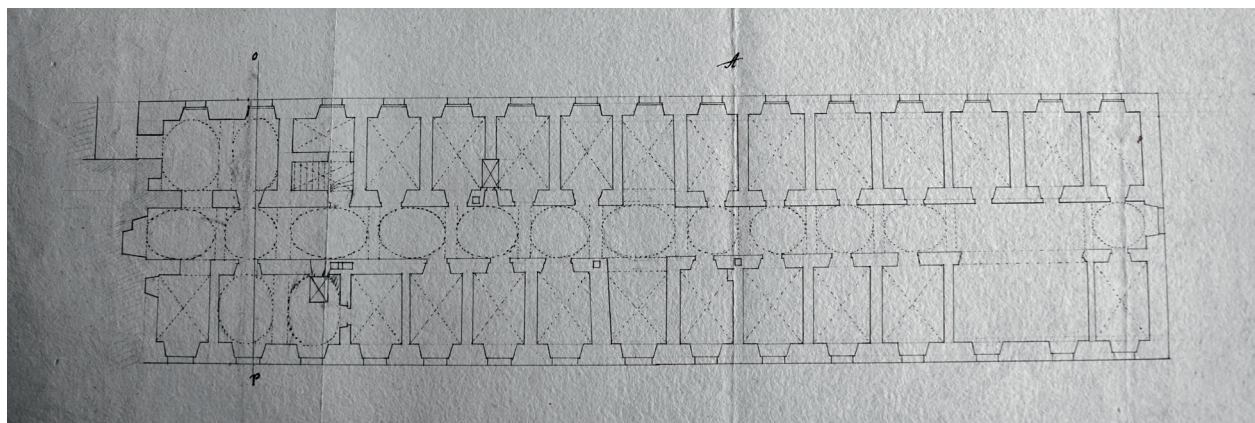
Ryc. 8. Rzut pierwszego piętra nowicjatu z 1803 r.; w zasobie ANK, *Plan von dem neuen Noviziatgebäude der Karmelitter auf dem Sand, zur Unterbringung der gegenwärtig in dem Lazaruspital untergebrachten. Waisenkinder*, 1803, sygn. 17345

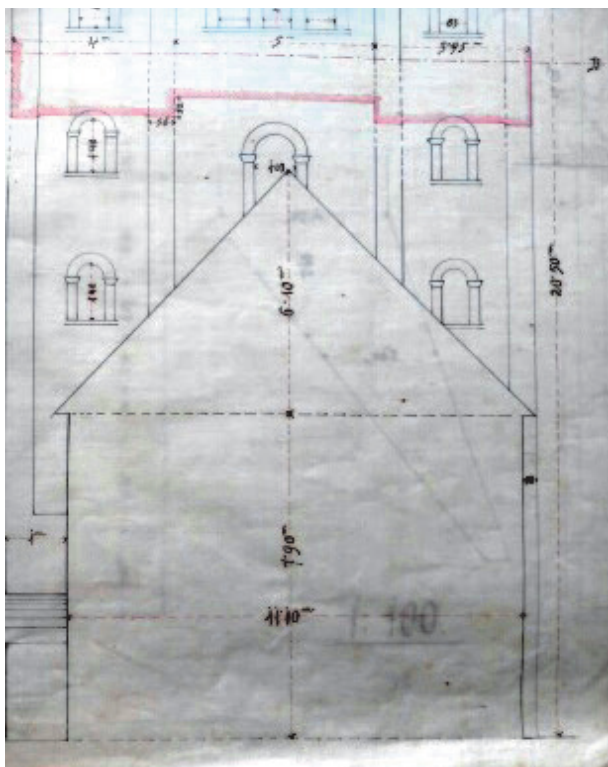
Ryc. 9. Zarys budynku nowicjatu z wymiarami w stosunku do masywu wieżowego kościoła karmelitańskiego; w zasobie ANK, *Restauracja Kościoła WW. OO. Karmelitów na Piasku w Krakowie*, 1889, sygn. AKKr 870, arkusz nr 2

Z 1889 roku zachowały się plany klasztoru (ryc. 9), na których przedstawiono wymiary elewacji wschodniej kościoła w korelacji z wymiarami budynku nowicjatu<sup>7</sup>, który jest prostym budynkiem o szerokości ponad 11 m, z dwuspadowym dachem zaczynającym się na wysokości 7,90 m nad poziomem terenu. Całkowita wysokość budynku to około 14 m.

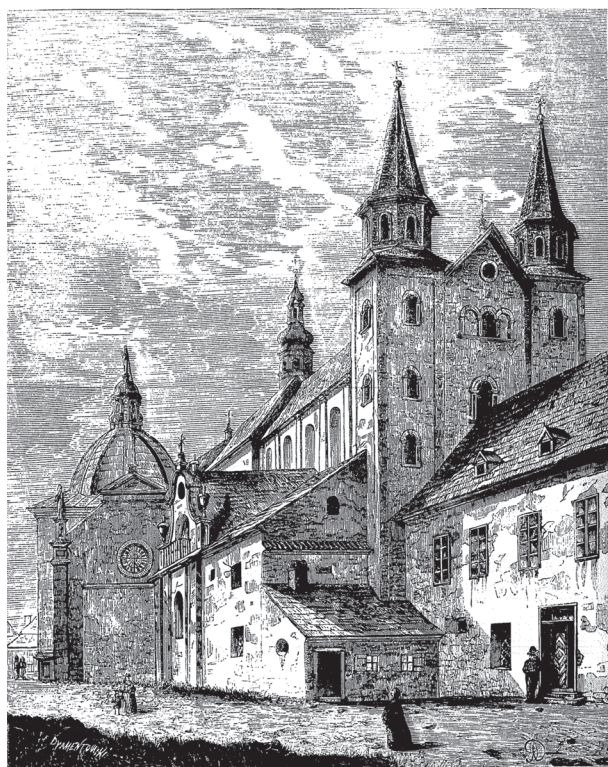
Ryc. 10. Rysunek przedstawiający nowicjat i kościół OO. Karmelitów, drzeworyt Piotra Dyamentowskiego według rysunku Aleksandra Gryglewskiego zamieszczony w: „Kłosy” 1871, nr 336, s. 365, a także w opracowaniu: Dettloff Anna: „Kościół Nawiedzenia Najświętszej Marii Panny OO. Karmelitów na Piasku w Krakowie. Dokumentacja naukowo-historyczna elewacji”. Kraków 2007, il. 11

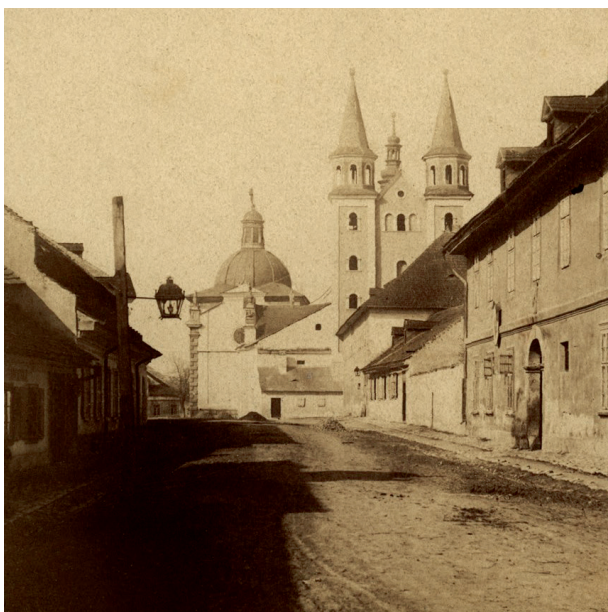
Ryc. 11. Widok ul. Garbarskiej z kościołem Karmelitów oraz nowicjatem i innymi zabudowaniami z lat sześćdziesiątych i siedemdziesiątych XIX w., fot. Walerj Maliszewski; w zasobie ANK, Zbiór fotograficzny, sygn. A-III-164

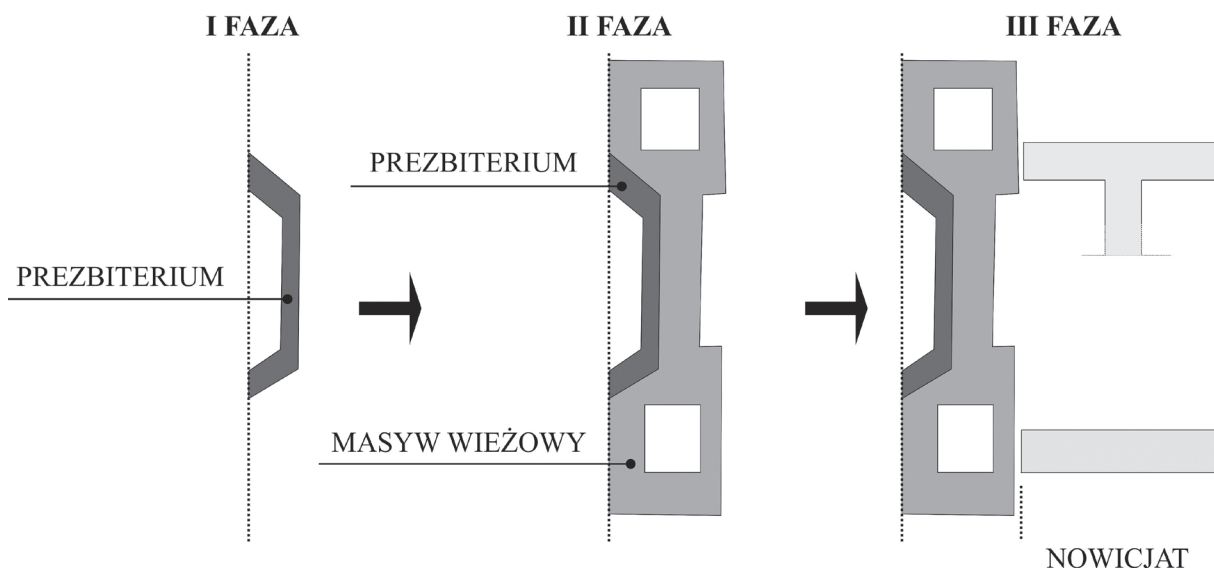
Ryc. 12. Schemat obrazujący fazy rozwoju zabudowań przy prezbiterium kościoła karmelitańskiego; oprac. Łukasz Szatanek, 2015

Przeprowadzone badania architektoniczne wykazały, że realizacja zabudowań znajdujących się po wschodniej stronie prezbiterium kościoła karmelitańskiego składała się z wielu etapów rozłożonych w czasie (ryc. 12). Najbardziej znaczący jest budynek A, w którego zachowanej strukturze widoczne są ślady wcześniejszych faz budowy nowicjatu oraz późniejszych przemian.

Prezbiterium kościoła (prawdopodobnie gotyckie – badania tej partii dostępne od strony wnętrza prezbiterium nie były prowadzone) zamknięte było wielobocznie, dopiero w późniejszym czasie dostawiono do niego masyw wieżowy. Wieże te wzniesione są z nowożytniej małogabarytowej cegły, którą oplaszczowane są mury gotyckie prezbiterium. Ściana wschodnia cofnięta jest o około 60 cm w stosunku do lica wież (c19 cegła palczowana o wymiarach 50–61, x–x, 230–255)<sup>16</sup>. Sytuacja ta widoczna jest ponad budynkiem myjni. Do tak ukształtowanej bryły w XVII wieku (prawdopodobnie po potopie szwedzkim) dostawiono budynek nowicjatu.

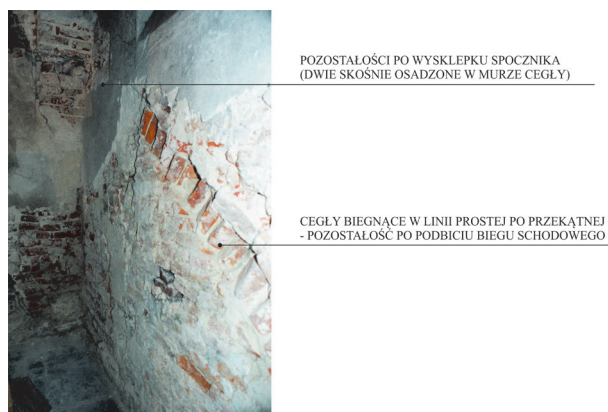
Ryc. 13. Fotografia z badań dokumentująca pozostałości biegu schodowego i spocznika; fot i oprac. Łukasz Szatanek, 2015

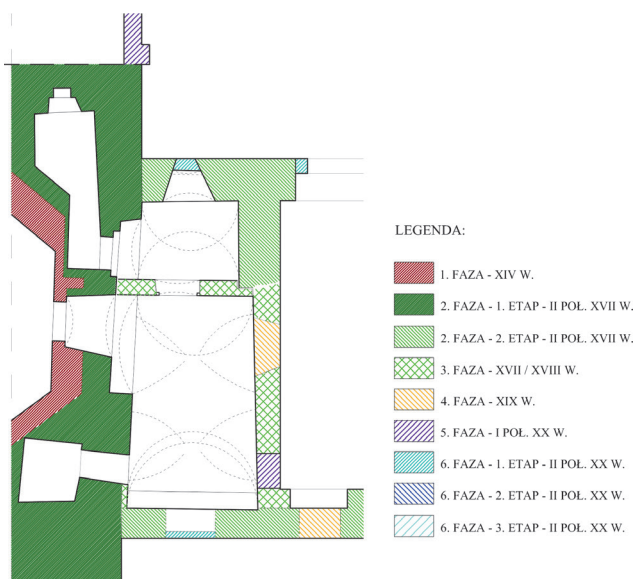
Ryc. 14. Stratygrafia fragmentu budynku A w obrębie pomieszczeń A.1 i A.2. Oprac. Łukasz Szatanek na podstawie: Cechosz Stanisław, Holcer Łukasz, Szatanek Łukasz: „Budynki gospodarcze na terenie klasztoru O.O. Karmelitów na Piasku w Krakowie. Wyniki badań architektonicznych”. Kraków 2015, rys. 6 (fragment)

Początkowo był to budynek prostokątny, prawdopodobnie dwukondygnacyjny, z którego zachowała się ściana południowa, widoczna od strony ulicy Garbarskiej, do połowy swojej pierwotnej wysokości. W tym czasie nie istniał podział pomieszczeń funkcjonujący do dnia dzisiejszego. Można założyć, że było to jedno pomieszczenie obejmujące dwa obecne albo przestrzeń o wiele rozleglejsza. W jego południowej części znajdowała się klatka schodowa na piętro (pomieszczenie A.1). Były to schody oparte na ceglanych wysklepkach i zbudowane wraz z murem południowym. Pozostałości po wyburzonym spoczniku pozwalają na stwierdzenie, że schody te mogły funkcjonować jedynie przed budową sklepienia (ryc. 13). Strzępie po wykuciu spocznika widoczne jest na długości jedynie 60 cm. Świadczy ono o późniejszym powstaniu ściany wschodniej w tym pomieszczeniu, a przynajmniej jej południowej części.

Lico ściany wschodniej w części północnej w ramach pomieszczenia A.1 zostało skute. W następnym etapie wykonano otwór drzwiowy, rozglifiony, wykończony cegłą położoną ukosnie. Nad otworem widoczny łuk konstrukcyjny, składający się z dwóch rzędów cegieł. Nie jest określone, czy przejście to funkcjonowało przed podziałem pomieszczenia na dwa wnętrza. Pewny jest fakt, że ściana wschodnia w części pomieszczenia A.2 jest szersza w stosunku do jej południowego końca. We wnętrzu A.2 ściana wschodnia i północna są ze sobą związane.

Wtórny element jest ściana między pomieszczeniami A.1 i A.2. Cegły użyte do jej budowy niewiele różnią się od cegieł w pozostałych murach, ale jest to ściana dostawiona do otynkowanego lica muru wschodniego oraz do muru zachodniego, łączącego wieżę północną i południową. Na ścianie wzniesionej między A.1 i A.2 opierają się odcinkowe wysklepki rozpięte nad wnękami istniejącymi w ścianie zachodniej (nad przejściami pod prezbiterium i do wieży), a na tych wysklepkach wsparte zostały oba sklepienia (kolebkowe nad pomieszczeniem północnym i kolebkowe z lunetami nad pomieszczeniem południowym). Oznacza to, że najpierw wzniesiono wyżej omówioną ścianę, a następnie zbudowano oba sklepienia – taka sama cegła o wymiarach 50–70 × 120–137 × 230–255 (C27, C31)<sup>17</sup> (ryc. 14).

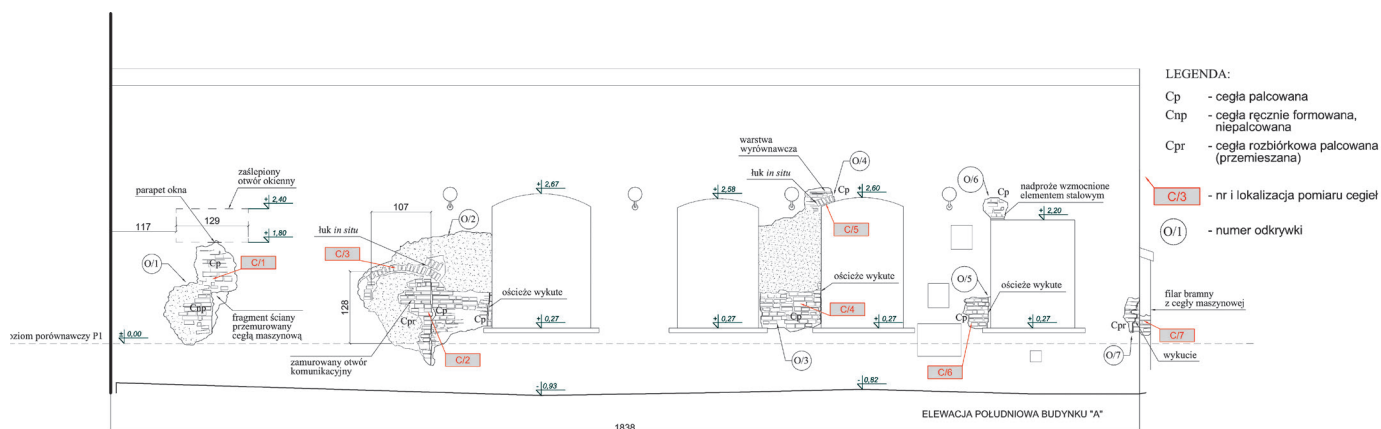
Ryc. 16. Widok południowej ściany budynku A z naniesionymi odkrywkami i zastaną substancją. Oprac. Łukasz Szatanek na podstawie: Cechosz Stanisław, Holcer Łukasz, Szatanek Łukasz: „Budynki gospodarcze na terenie klasztoru O.O. Karmelitów na Piasku w Krakowie. Wyniki badań architektonicznych”. Kraków 2015, rys. 4

Badania we wnętrzu pomieszczenia A.3 nie były możliwe ze względu na fakt pokrycia ścian okładziną typu siding oraz ciągłe funkcjonowanie myjni. Wiele natomiast wątpliwości zostało rozwiązanych dzięki badaniom prowadzonym na zewnątrz (ryc. 15). W pierwszej kolejności przystąpiono do analizy ściany południowej widocznej od strony ulicy Garbarskiej. Odkrytki potwierdziły, że istniejące nisze są pozostałością po oknach kondygnacji parteru. Dodatkowo w części zachodniej muru znaleziono otwór wejściowy do budynku sklepionego potrójnym łukiem odcinkowym. Dalej na zachód odkryto część muru o bardzo nieregularnej strukturze, mogącej świadczyć o istnieniu w tym miejscu wielu przemuruowań i rzeczywistym dostawieniu małej przybudówki. Ponad tą częścią znajduje się zamurowane okno o wymiarach leżącego prostokąta, widoczne we wnętrzu pomieszczenia A.1. Badania przeprowadzone w okolicach bramy wjazdowej wykazały skute ściany południowej nowicjatu, która biegła dalej w kierunku wschodnim. Odkrytki prowadzone na ścianie wschodniej i północnej budynku A ukazały istnienie użycia współczesnych materiałów budowlanych (ryc. 16).
