# KRZYSZTOFORY

Zeszyty Naukowe Muzeum Historycznego Miasta Krakowa

## Kronika konserwatorska. Budynek przy ulicy Jagiellońskiej 4

## From the Conservator's Chronicle. The Building at 4 Jagiellońska Street

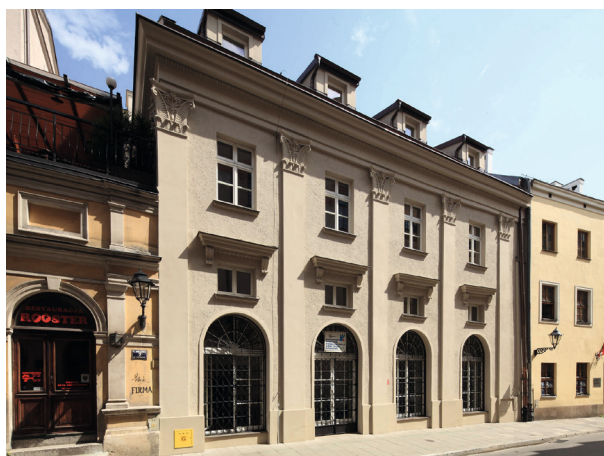
Fasada budynku przy ul. Jagiellońskiej 4 po konserwacji, 2012, fot. T. Kalarus

Budynek przy ulicy Jagiellońskiej 4, wzniesiony na obrzeżu starszej budowli, stanowiącej część zaplecza gospodarczego zespołu pałacowego, gruntownie przebudowany w 1923 roku w duchu klasycyzującego déco, został poddany działaniom modernizacyjnym głównie w zakresie wnętrza w latach 1974–1985. W ramach obecnie wykonywanych prac budowlano-konserwatorskich budynek frontowy zachował bez zmian swój zabytkowy charakter, utrzymując gabaryt, kompozycję architektoniczną fasady oraz zasadniczy układ funkcjonalny; we wnętrzach wprowadzono niewielkie korekty dostosowujące wnętrze do potrzeb użytkowych Muzeum. Prace elewacyjne objęły niezbędną wymianę stolarki okiennej z powtórzeniem historycznej formy; w górnej kondygnacji fasady stolarka okiennej krzyżowej, sześciopółkowej, dwupółkowej w mezzaninie oraz wielopółkowej z półkolistym nadświetlem w parterze, przy czym jedno okno zostało zamienione na wejście. Poddano renowacji również ozdobne kraty metalowe. Utrzymane zostały terrazonowe tynki, z powtórzeniem pierwotnej kolorystyki, w celu podkreślenia artykulacji pionowej zastosowano tynki gładkie na licu pilastrów. Detal architektoniczny w postaci ozdobnych gzymsów i kapiteli pilastrów po oczyszczeniu z naleciałości odzyskał walory estetyczne. Uporządkowana została również elewacja od strony dziedzińca; wymieniono przy tym zniszczone schody wejściowe na nowe, odpowiadające parametrom bezpieczeństwa. Wnętrze również zachowało w zasadzie swój charakter, otrzymując wystrój odpowiadający współczesnym standardom.

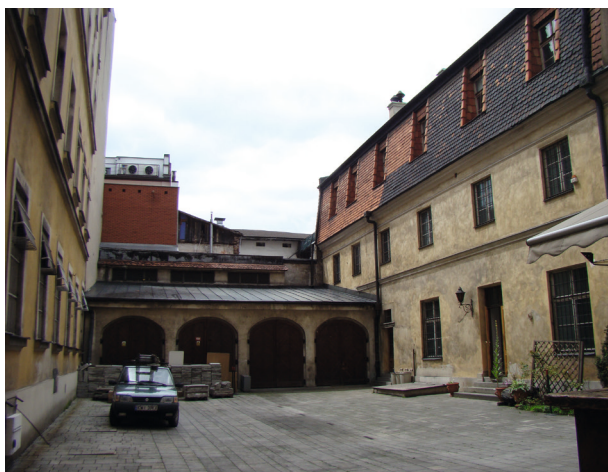
Widok budowli od strony dziedzińca przed przebudową, 2009, fot. A. Gawrońska

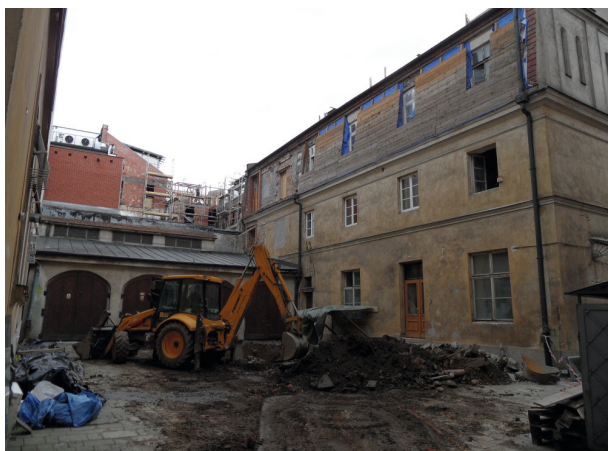
Widok budowli od strony dziedzińca w trakcie prac, 2010, fot. A. Gawrońska

towny remont konserwatorski obejmujący wzmocnienie konstrukcyjne posadowienia budynku przez podbicie ścian piwnicznych żelbetowymi płytami odciążającymi, wspartymi na mikropalach, wraz z izolacją cieplną oraz przeciwwilgociową pionową i poziomą. W ramach modernizacji budowli i przystosowania jej do współczesnych wymogów działalności muzealnej został wykonany nowy szyb wentylacyjny oraz kanały dla wentylacji mechanicznej. Przebudowa instalacji elektrycznej i teletechnicznej oraz grzewczej, a także instalacji sanitarnych, gwarantuje bezpieczeństwo przeciwpożarowe.

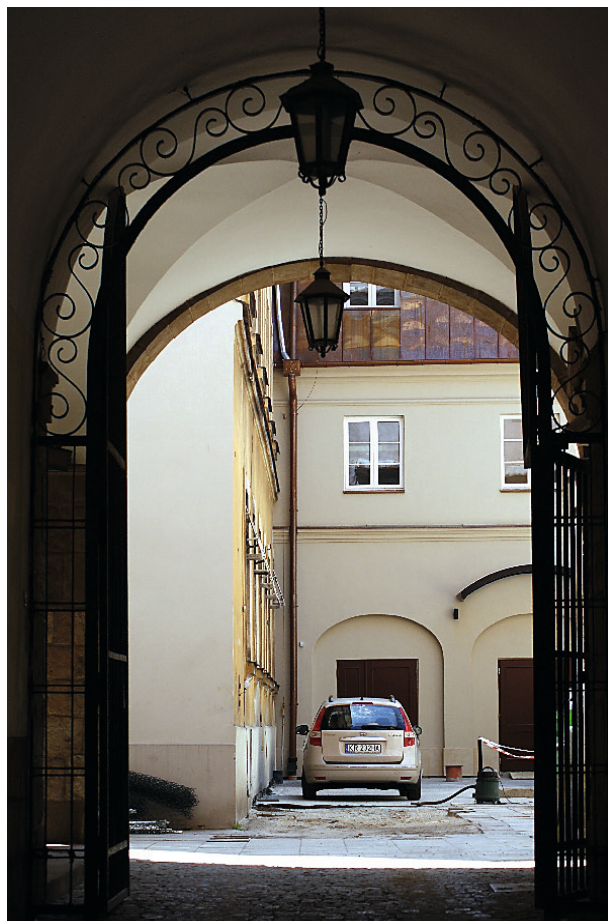
Widok oficyny po remoncie od strony ul. Szczepańskiej, 2012, fot. A. Gawrońska

Zasadnicze zmiany architektoniczne zostały dokonane w obrębie parterowego budynku gospodarczego przylegającego do tylnego traktu ulicy Jagiellońskiej i południowego muru granicznego. Dzięki wyprowadzeniu z niego stacji trafo, która została zlokalizowana pod powierzchnią dziedzińca, możliwa stała się nadbudowa jednej kondygnacji i scalenie architektoniczne obu budowli. Budynek nabrał charakteru oficyny oraz wypełnił przestrzeń, zasłaniając widok na wysoce niekorzystne estetycznie tyły zabudowy od ulicy Szewskiej. Obydwa budynki otrzymały nowe pokrycie blachą miedzianą, co dodatkowo podniosło walor estetyczny tej części dziedzińca pałacowego.

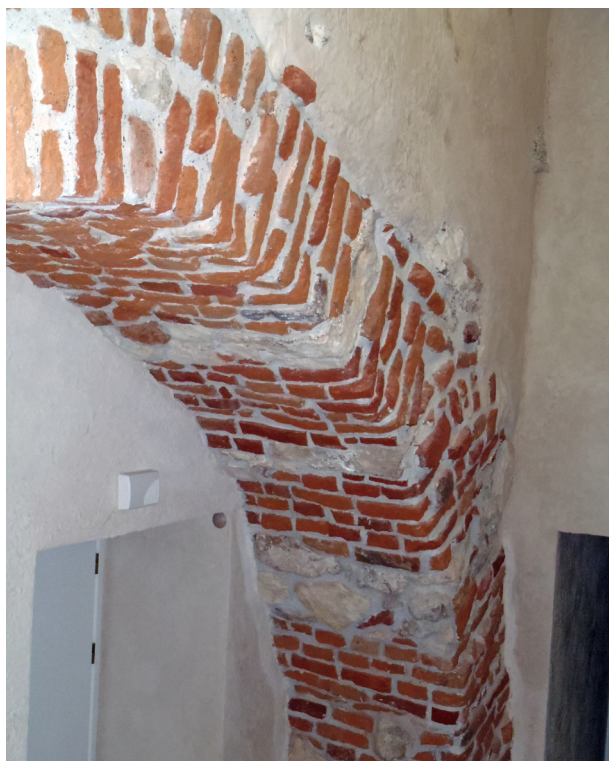
*Ekspozycja starszych relikwów budowli w piwnicach; fragment ceglano-  
łęgu, 2012, fot. K. Glanowska*

W kondygnacji piwnic, wykazujących kilka faz budowlanych, zachowano i wyeksponowano nawarstwienia w postaci wątków ceglanych i kamiennych; przemurwane

odcinki ścian pokryto tynkiem. Zainteresowania badaczy architektury powinien wzbudzić mur południowy, mający swą kontynuację pod ulicą Jagiellońską, który zdaniem dr. Waldemara Komorowskiego może świadczyć o istnieniu nowożytnych przedproży wchodzących w strefę ulicy. W piwnicach przeznaczonych na cele magazynowe przewidziano ażurowe, metalowe stelaże umożliwiające dostęp optyczny do eksponowanych relikwów. Przeprowadzony został grun-

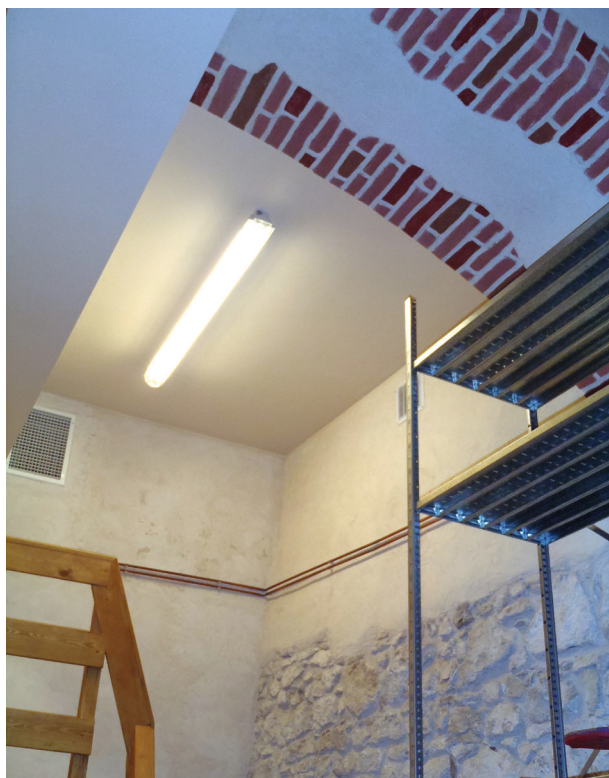
*Relikty wcześniejszej zabudowy w piwnicach, fragment ceglano-  
łęgu, 2012, fot. K. Glanowska*

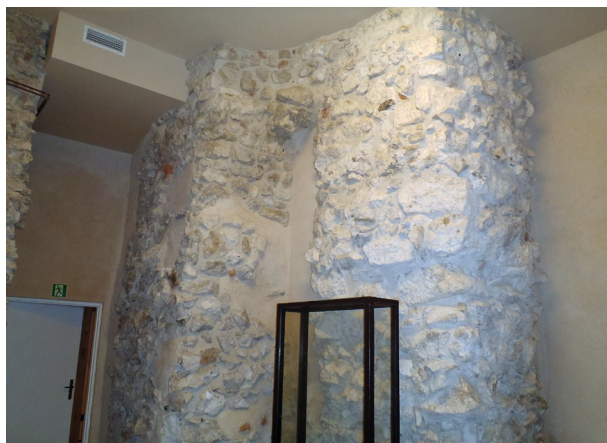
*Widok kamiennego słupa wzmacniającego konstrukcję budowli w piwni-  
cach, 2012, fot. K. Glanowska*

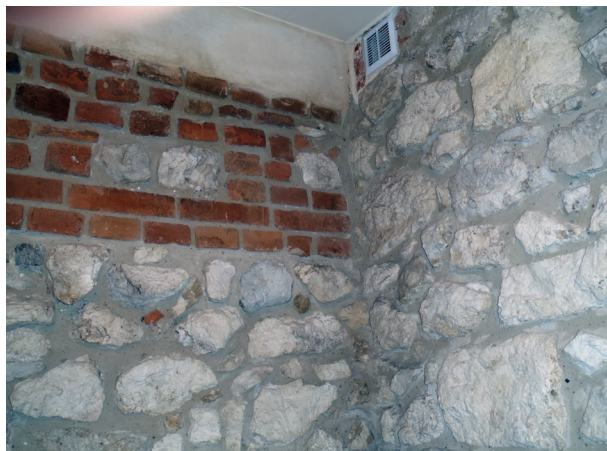
*Wyeksponowany fragment starszej zabudowy w narożniku pomieszczenia  
piwnicznego, 2012, fot. K. Glanowska*
